ข่าวสารบริการ

ISUZU

TSE-SVB-2019-16
1 กรกฎาคม 2562

เรื่อง ขออนุญาตการเปลี่ยนชิ้นส่วนระบบน้ำมันเชื้อเพลิงก่อนใช้น้ำมันไบโอดีเซล B20

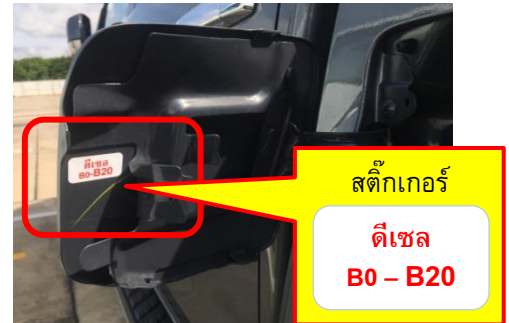
2.1. ตรวจสอบสติกเกอร์ที่ด้านในของฝาปิดช่องเติมน้ำมันเชื้อเพลิง

เปิดฝาปิดช่องเติมน้ำมันเชื้อเพลิงออกแล้วสังเกตสติกเกอร์ “ดีเซล B0-B20” ที่ติดอยู่ด้านใน ดังภาพตัวอย่าง

2.1.1. ถ้ามีสติกเกอร์ “ดีเซล B0-B20” ให้ดำเนินการตาม

2.1.2. ถ้าไม่มีสติกเกอร์ “ดีเซล B0-B20” ให้ทำการตรวจสอบ

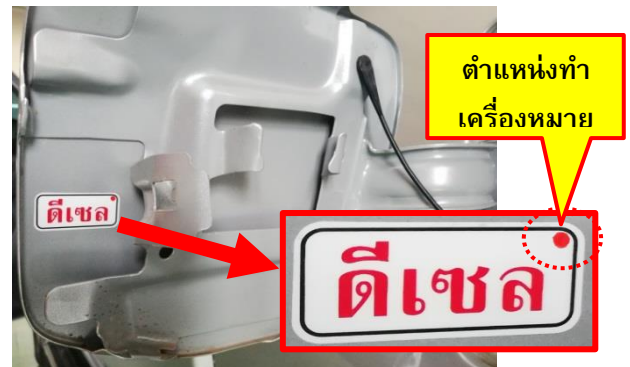
ข้อสังเกต : หลังจากดำเนินการตามขั้นตอนข้างต้นเสร็จสิ้นแล้ว ให้ทำเครื่องหมายจุดสีแดงที่ตำแหน่งมุมบนด้านขวาบนสติกเกอร์ที่ติดอยู่ด้านในฝาปิดช่องเติมน้ำมันเชื้อเพลิงของรถที่ทำการตรวจสอบแล้วทุกคันตามภาพตัวอย่าง

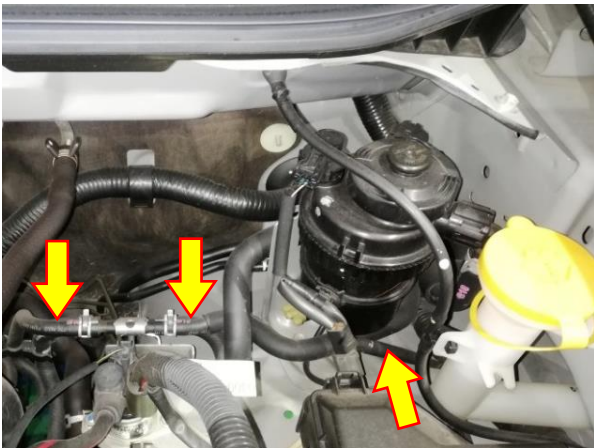
ภาพถ่ายอย่างจุดตรวจสอบ ชุดกรองน้ำมันเชื้อเพลิงและท่อยาง

- 4.1. เปลี่ยนไส้กรองน้ำมันเชื้อเพลิงเมื่อไฟเตือนกรองน้ำมันเชื้อเพลิงติดขึ้น

- 4.2. ตรวจสอบท่อยางน้ำมันเชื้อเพลิง บริเวณห้องเครื่องยนต์ เมื่อรถเข้ารับการบำรุงรักษาทุกครั้ง และเปลี่ยนถ้าหมดสภาพใช้งาน
- 4.3. ตรวจสอบท่อยางน้ำมันเชื้อเพลิง จากเครื่องยนต์ถึงถึงน้ำมันเชื้อเพลิงทั้งหมด เมื่อรถเข้ารับการบำรุงรักษาทุกครั้ง และเปลี่ยนถ้าหมดสภาพใช้งาน
- 4.4. ตรวจสอบระดับน้ำมันเครื่องทุกวัน ถ้าระดับน้ำมันเครื่องเพิ่มสูงขึ้นผิดปกติ ให้นำรถเข้ารับการตรวจสอบที่ศูนย์บริการมาตรฐานอีซูซุโดยเร็ว

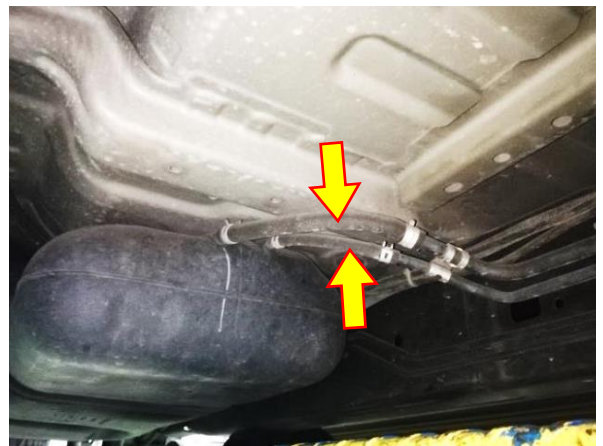
ภาพถ่ายอย่างจุดตรวจสอบ ท่อยางบริเวณถังน้ำมันเชื้อเพลิง และท่อยางทางเดินน้ำมันเชื้อเพลิง
