เรื่อง การตรวจสอบจุดยึดท่อลมเบรกในลอนที่คานขวาง ก่อนส่งมอบรถ	ระบบ
รุ่นรถ รถบรรทุกอีซูซุ KING OF TRUCKS รุ่น FVM และ FVZ	เบรกลม

**การตรวจสอบที่อลมเบรกในตอนที่คานขวางตำแหน่งเฟืองท้ายลูกหน้า ก่อนส่งมอบรถ
สำหรับรถบรรทุกอีซูซุ KING OF TRUCK รุ่น FVM และ FVZ**

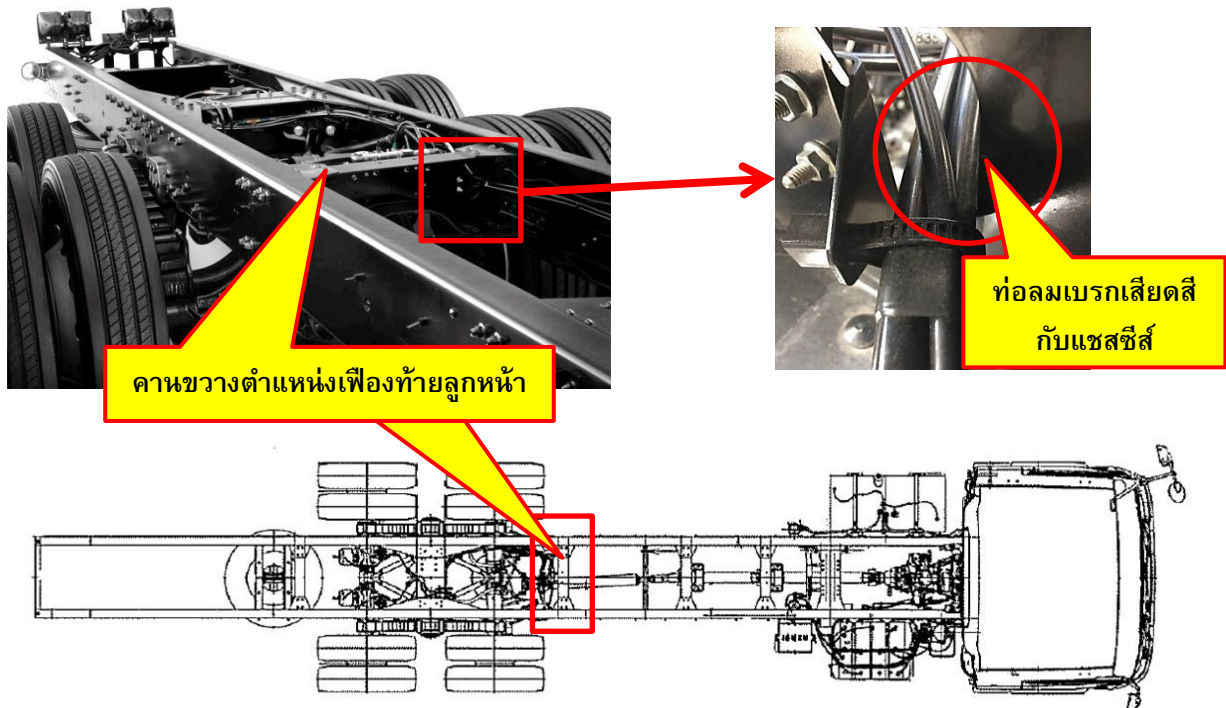
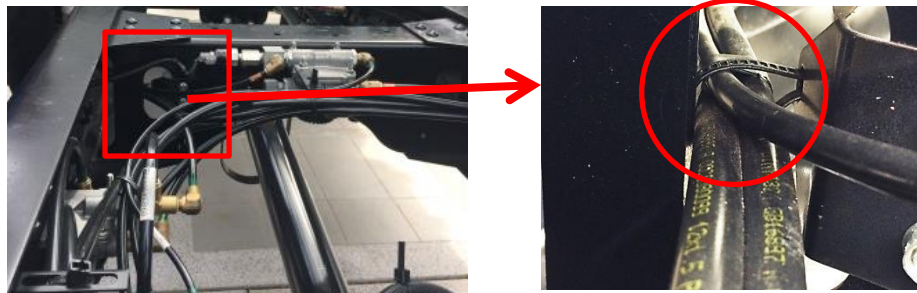
ภาพตัวอย่าง จุดยึดท่อลมเบรกที่คานขวางตำแหน่งเพื่องท้ายลูกหน้า

ตามที่บริษัทฯ ได้มีการแนะนำและจำหน่ายรถบรรทุกอีซูซุ ตระกูล F&G ใหม่ KING OF TRUCKS สำหรับรุ่น FVM และ FVZ จากการตรวจสอบรถใหม่ที่เกิดจากโรงงานพบว่า ท่อลมเบรก (ท่อไนลอน) ในรถบางคันอาจเกิดการเสียดสีกับแชสซีส์บริเวณจุดยึดท่อลมเบรกที่คานขวางตำแหน่งเพื่องท้ายลูกหน้า ดังภาพตัวอย่าง

มองจากด้านท้ายรถ

เกิดจากการติดตั้งเข็มขัดรัดท่อลมเบรกจากโรงงาน ที่จุดร้อยท่อลมเบรกที่คานขวางตำแหน่งเพื่องท้ายลูกหน้า มีการรัดท่อลมเบรกหลวมเกินไป อาจทำให้ท่อลมเบรกหย่อนและเสียดสีกับแชสซีส์ได้ ดังนั้น จึงขอความร่วมมือจากศูนย์บริการในการตรวจสอบหากพบที่เกิดลักษณะดังกล่าว ขอให้แก้ไขโดยการจัดตำแหน่งท่อลมเบรก และดึงเข็มขัดรัดท่อลมเบรกที่ตำแหน่งดังกล่าวให้แน่นขึ้นเพื่อไม่ให้ท่อลมเบรกเสียดสีกับแชสซีส์ ดังภาพตัวอย่าง
