เรื่อง	ข้อแนะนำการตรวจสอบและการแก้ไขกรณีสวิตช์ยกเลี้ยวชำรุด	ระบบ
รุ่นรถ	รถบรรทุกอีซูซุตระกูล N, F และ G (รุ่นที่ติดตั้งระบบถุงลม SRS)	ไฟฟ้า

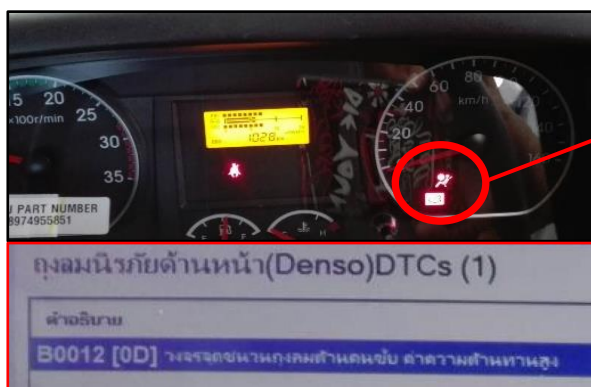
สวิตช์ยกเลี้ยวเกิดการชำรุด โดยจะมีลักษณะอาการเกิดขึ้นพร้อมกันคือ มีไฟเตือนแสดงขึ้นที่หน้าปัด (รหัสปัญหา : B0012 [0D] วงจรจุดชนวนถุงลมด้านคนขับ ความต้านทานสูง) และแตรไม่ดัง

ไฟเตือนถุงลม SRS แสดงขึ้น

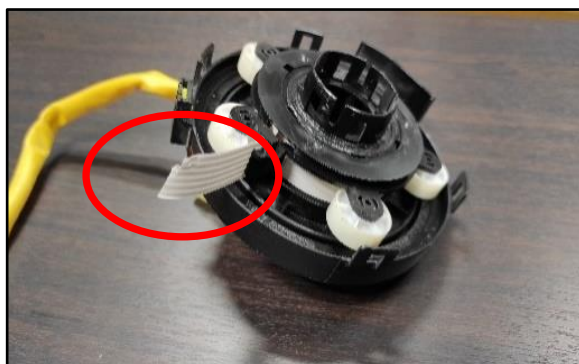
สายแพทองชุดขดลวด SRS ในสวิตช์ยกเลี้ยวขาด จากการที่เมื่อมีการถอดและติดตั้งสวิตช์ยกเลี้ยวกลับเข้าไป โดยไม่ได้มีการจัดตำแหน่งของชุดขดลวด SRS ในสวิตช์ยกเลี้ยวให้ถูกต้องก่อนติดตั้ง

ภาพตัวอย่างสายแพทองชุดขดลวด SRS ขาด

กรณีลักษณะอาการดังกล่าว ศูนย์บริการสามารถตรวจสอบการชำรุดเสียหายของชุดขดลวด SRS ได้จากขั้นตอนการติดตั้งสวิตช์ยกเลี้ยว อ้างอิงจากคู่มือการซ่อม “ระบบถุงลม SRS : รถบรรทุกอีซูซุรุ่นที่มีระบบถุงลม SRS” หากพบว่ามีการชำรุดเสียหายจริง ต้องเปลี่ยนสวิตช์ยกเลี้ยวใหม่เท่านั้น

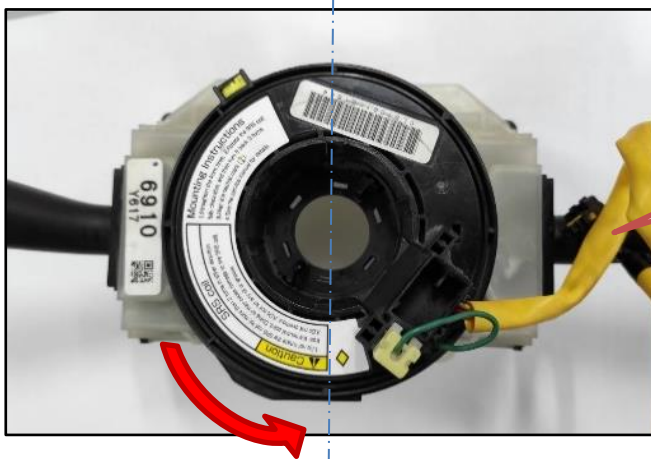
- หมุนชุดขดลวด SRS ไปในทิศทางทวนเข็มนาฬิกาจนกระทั่งถึงตำแหน่งที่รู้สึกหนักขึ้น (ตึงมือ)

**ข้อสังเกต :** หากหมุนแล้วไม่รู้สึกรหนักขึ้น หรือมีการหมุนเกินตำแหน่งขีดจำกัดการหมุน ให้สันนิษฐานว่าสายแพขาด จะต้องเปลี่ยนสวิตช์ยกเลี้ยวใหม่เท่านั้น

ห้ามหมุนชุดขดลวด SRS  
โดยการดึงจากสายไฟ

หยุดหมุนเมื่อถึงตำแหน่งที่รู้สึกหนักขึ้น (ตึงมือ)

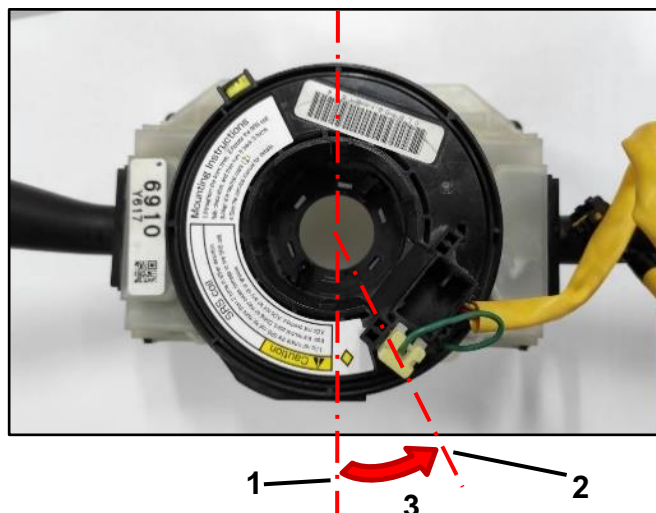
- จากตำแหน่งที่เริ่มหนัก (ตึงมือ) ให้หมุนทวนเข็มนาฬิกาต่อไปอีก 30 องศา จะเป็นตำแหน่งขีดจำกัดการหมุน
  1. ตำแหน่งที่รู้สึกหนักขึ้น (ตึงมือ)
  2. ตำแหน่งขีดจำกัดการหมุน
  3. ระยะที่หมุนต่อจากตำแหน่งที่รู้สึกหนักขึ้น (ตึงมือ) ไปอีก 30 องศา

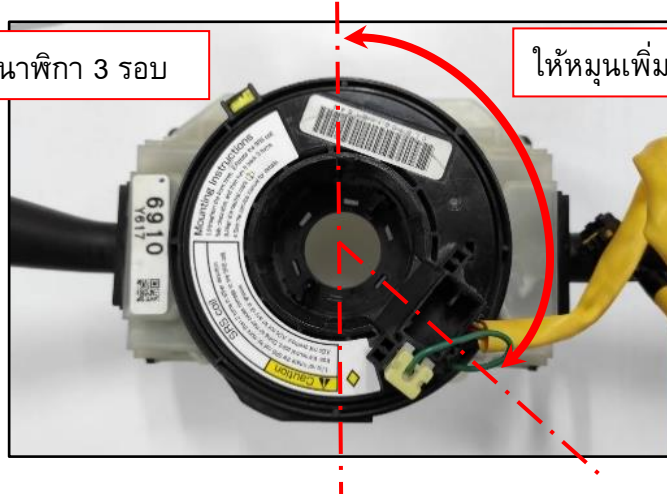
- หมุนชุดขดลวด SRS ไปในทิศทางเข็มนาฬิกาจนกระทั่งถึงตำแหน่งที่รู้สึกหนักขึ้น (ตึงมือ)
- หมุนกลับในทิศทางทวนเข็มนาฬิกาเป็นจำนวน 3 รอบ
- หมุนต่อไปในทิศทางทวนเข็มนาฬิกาเพิ่มอีก 120-150 องศา

หลังจากหมุนทวนเข็มนาฬิกา 3 รอบ

ให้หมุนเพิ่มต่อไปอีก 120-150 องศา

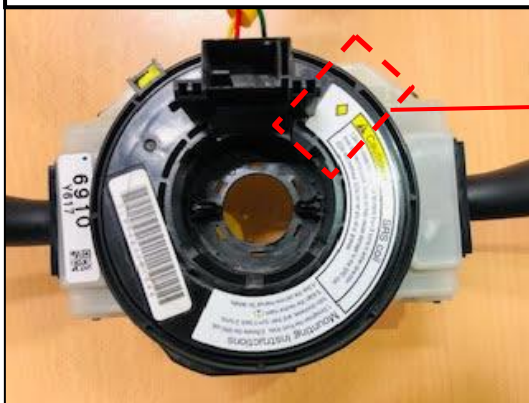
- จัดตำแหน่งมาร์คที่ชุดขดลวด SRS และมาร์คที่เสื่อสวิตช์ยกเลี้ยวให้ตรงกันดังรูป
- จากนั้นล็อคตำแหน่งมาร์คนี้ไว้ แล้วนำไปติดตั้งกับชุดคอปวงมาลัย

จัดตำแหน่งมาร์คที่ชุดขดลวด SRS และ  
มาร์คที่เสื่อสวิตช์ยกเลี้ยวให้ตรงกัน

มาร์คที่เสื่อสวิตช์ยกเลี้ยว  
(มีลักษณะเป็นรูปสามเหลี่ยม)

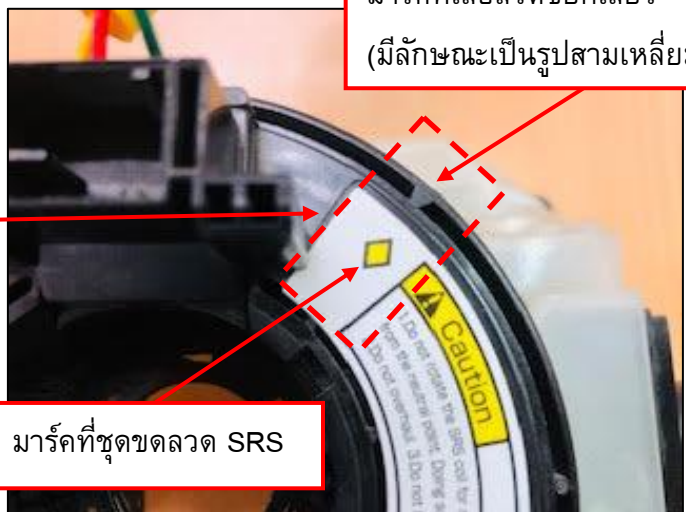
มาร์คที่ชุดขดลวด SRS
