ข่าวสารบริการ

TSE-SVB-2023-12
12 ตุลาคม 2566

เรื่อง	แนวทางปฏิบัติงาน กรณีพบเศษฟองน้ำบริเวณใต้เบาะนั่งด้านหน้า	ระบบ
รุ่นรถ	รถยนต์อีซูซุดีแมคซ์ และอีซูซุมิว-เอ็กซ์ (ตั้งแต่รุ่นปี 2020)	ตัวถังรถ

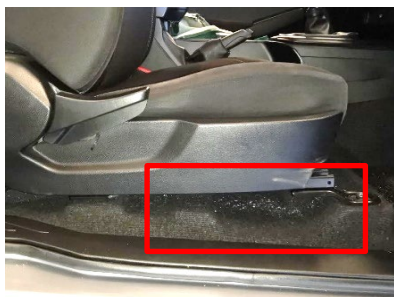
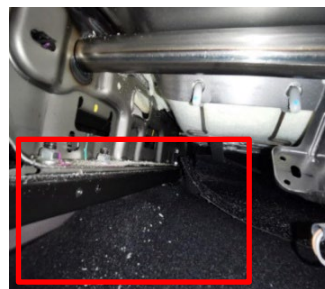
พบเศษฟองน้ำบริเวณใต้เบาะนั่งด้านคนขับหรือด้านผู้โดยสาร

เกิดการเสียดสีของฟองน้ำชุดเบาะรองนั่งกับโครงเบาะรองนั่งขณะใช้งาน

กรณีพบการเสียหายลักษณะดังกล่าว ขอให้ตรวจสอบว่าพบเศษฟองน้ำบริเวณใต้เบาะนั่งด้านหน้าทั้ง 2 ด้านหรือไม่ หากพบเศษฟองน้ำด้านใด ให้ดำเนินการเปลี่ยนชุดอะไหล่แก้ไขในด้านนั้น โดยมีแนวทางปฏิบัติงาน 2 ขั้นตอน ดังนี้

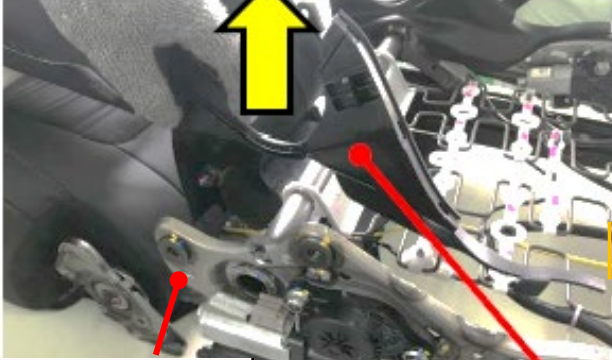
<p>ด้านหน้าเบาะ</p> <p>ฝาครอบคันปรับเอนด้านขวาของเบาะ</p> <p>ใช้คีมปลดคลิปล็อก</p>

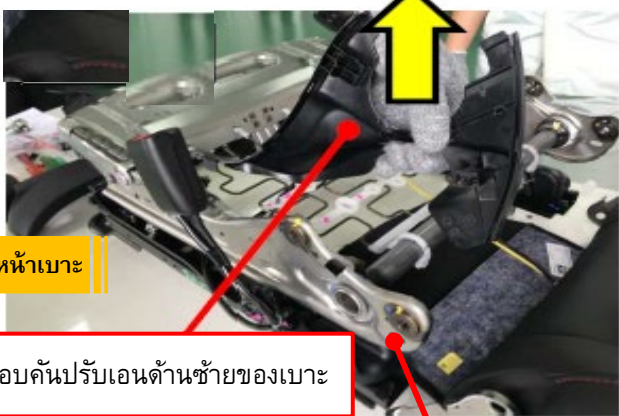
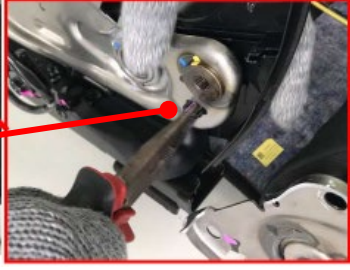
<p>ด้านหน้าเบาะ</p> <p>ฝาครอบคันปรับเอนด้านซ้ายของเบาะ</p> <p>ใช้คีมปลดคลิปล็อก</p>	<p>ถอดฝาครอบคันปรับเอน</p> <ul style="list-style-type: none"> - ใช้คีมปลดคลิปล็อกออก แล้วถอดฝาครอบคันปรับเอนด้านขวาของเบาะออกจากโครงเบาะรองนั่ง - ใช้คีมถอดคลิปล็อกออก แล้วถอดฝาครอบคันปรับเอนด้านซ้ายของเบาะออกจากโครงเบาะรองนั่ง

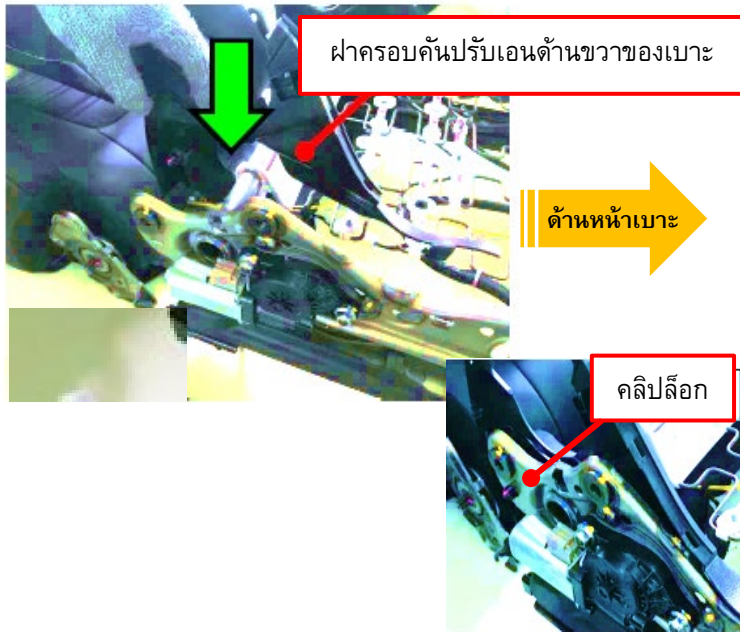
- ติดตั้งฝาครอบคันปรับเอนด้านขวาเข้ากับโครงเบาะรองนั่งแล้วใส่คลิปล็อกให้เรียบร้อย

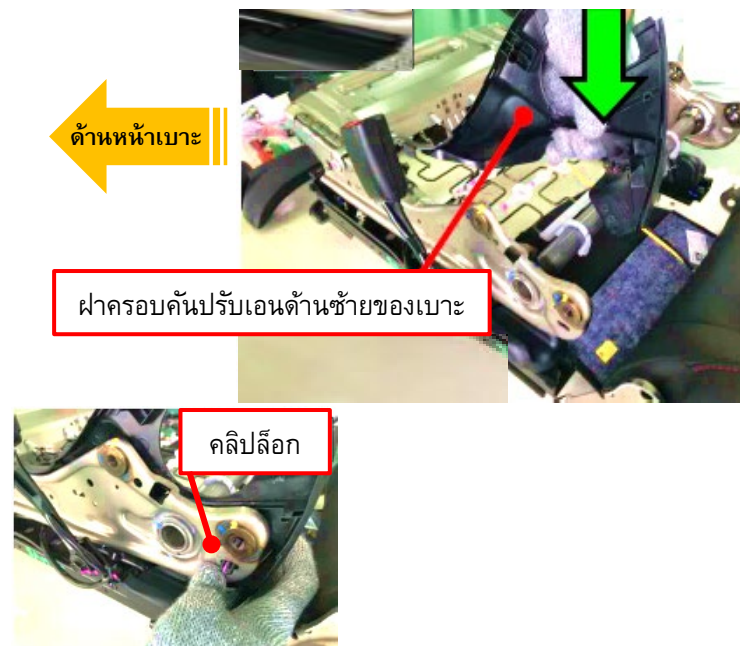
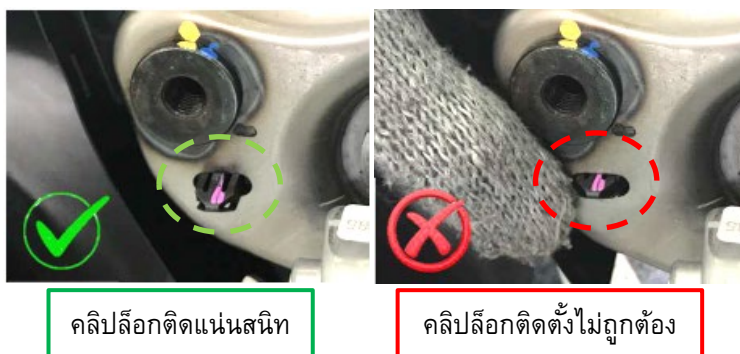
- ติดตั้งฝาครอบคันปรับเอนด้านซ้ายเข้ากับโครงเบาะรองนั่งแล้วใส่คลิปล็อกให้เรียบร้อย

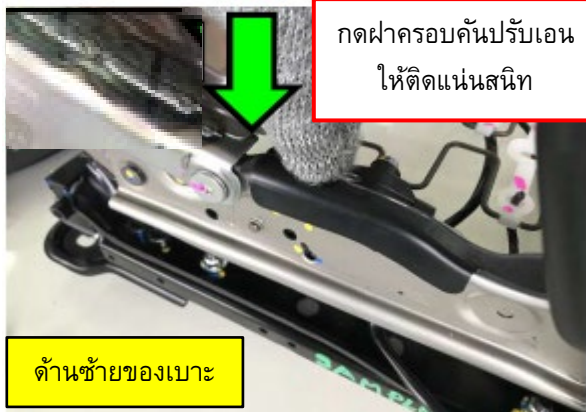
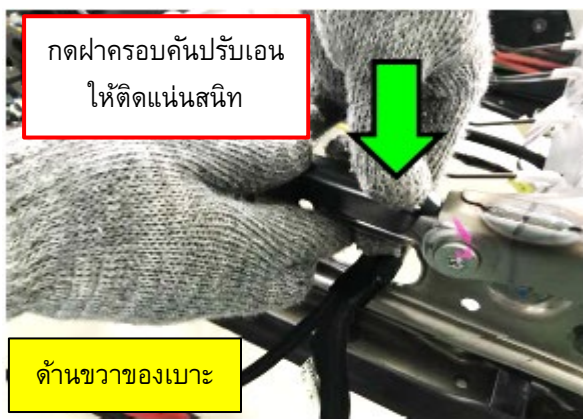
หมายเหตุ : ตรวจสอบคลิปล็อกว่าติดตั้งถูกต้องตามรูปตัวอย่างหรือไม่

- กดฝาครอบคันปรับเอนทั้ง 2 ด้านให้ติดแน่นสนิท ก่อนติดตั้งชุดเบาะรองนั่งกับโครงเบาะรองนั่ง
