เรื่อง	ข้อแนะนำการแก้ไขปัญหาเบาะนั่งด้านผู้ขับขี่มีเสียงดัง	ระบบ
รุ่นรถ	D-MAX ตั้งแต่รุ่นปี 2012 และ MU-X ตั้งแต่รุ่นปี 2014	อุปกรณ์ภายใน

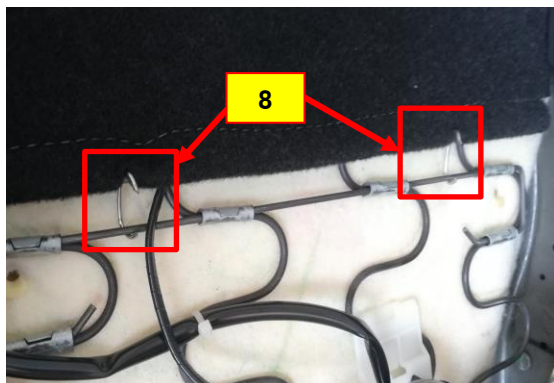
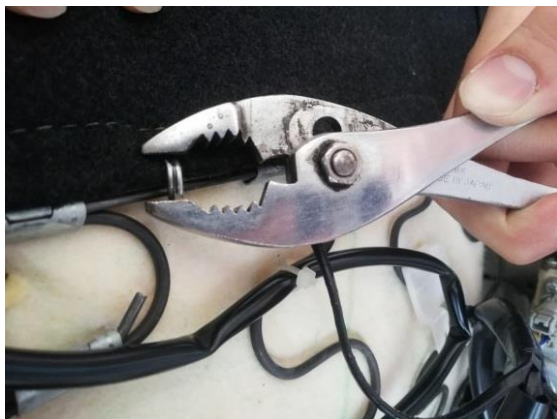
เกิดจากระยะห่างระหว่างสปริงเบาะนั่งกับโครงเบาะนั่งมีระยะห่างน้อยกว่าค่าที่กำหนด ทำให้สปริงของเบาะนั่งอาจกระทบกับโครงเบาะนั่งขณะที่รถขับผ่านเส้นทางขรุขระหรือลูกระนาด มีโอกาสส่งผลให้เกิดเสียงดังกล่าวขึ้น

7. ติดเทปผ้าที่ตำแหน่งจุดสัมผัสระหว่างสปริงกับโครงเบาะ โดยพันเทปผ้าที่รอบโครงเบาะทั้ง 2 ตำแหน่งตามภาพตัวอย่าง
