เรื่อง	แนะนำการเปลี่ยนชุดซ่อมคอยล์จู่ระเบิด	ระบบ
รุ่นรถ	รถบรรทุกอีซูซุตระกูล N-CNG (4HV1) และ F&G (CNG) (6HF1)	เครื่องยนต์

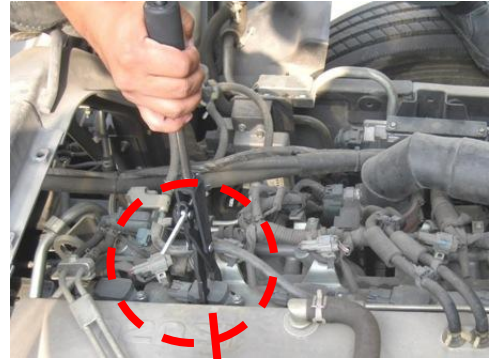
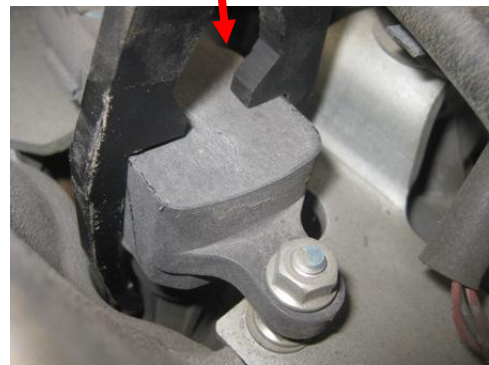
ใช้เครื่องมือพิเศษ สำหรับถอดคอยล์จุดระเบิด จับที่ตัวคอยล์ ดังรูป

ตัวอย่าง ลักษณะการยึดจับของเครื่องมือพิเศษกับชุดคอยล์จุดระเบิด

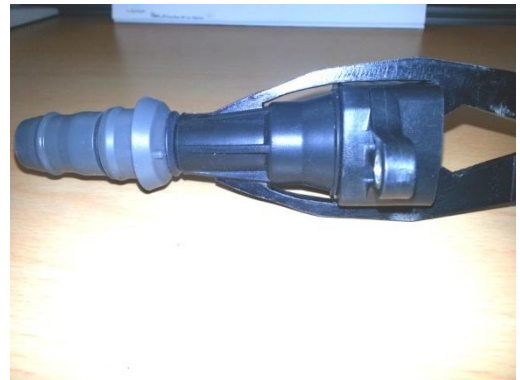
หลังจากยึดจับแน่นแล้ว ให้ใช้มือจับที่ด้ามจับแล้วกระแทกขึ้นดังรูป เพื่อให้ชุดคอยล์หลุดออกจากหัวเทียนและฝาสูบ

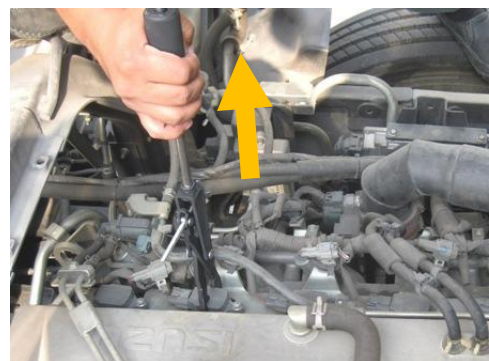
ขั้นตอน	ภาพตัวอย่าง
<p>1. จับคอยล์ในแนวระนาบ แล้วทำการหมุนที่ตัวโปรเทคเตอร์เล็กน้อยพร้อมกับดึงแยกตัวคอยล์ออกตรงๆตามแนวแกนคอยล์ ดังภาพตัวอย่าง</p> <p><b>ข้อสำคัญ</b></p> <p><b>ห้ามบิด โยก หรือดัดยางหุ้มแกนคอยล์</b></p>	 
<p>2. ดึงชุดสปริงความต้านทานแยกออกจากแกนคอยล์</p>

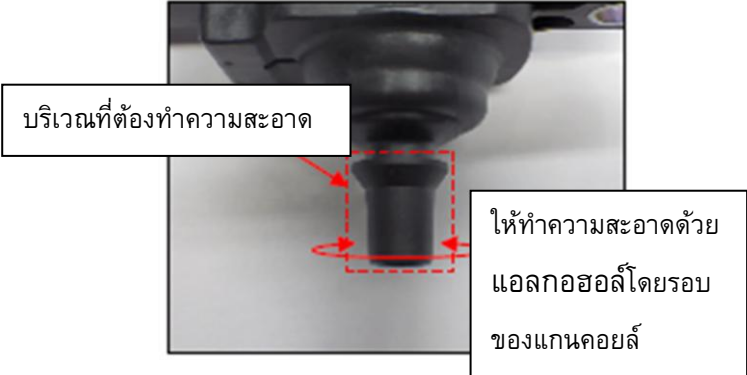
<p>1. ก่อนการประกอบให้ทำการเช็ดทำความสะอาด บริเวณรอบของแกนคอยล์จุดระเบิด โดยใช้ เอทานอล หรือ แอลกอฮอล์ ทาบางๆโดยรอบ เพื่อให้ง่ายต่อการประกอบ</p> <p><b>ข้อสำคัญ</b></p> <p><b>ห้ามใช้น้ำเช็ดทำความสะอาดโดยเด็ดขาด</b></p>

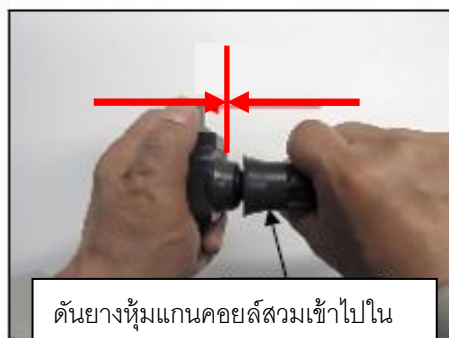
3. ประกอบยางหุ้มแกนคอยล์ โดยการดันยางหุ้ม  
แกนคอยล์ เข้าไปตรงๆ ตามแนวแกนคอยล์ โดย  
ไม่ต้องหมุนยางหุ้มแกนคอยล์

ดันยางหุ้มแกนคอยล์สวมเข้าไปใน  
ชุดคอยล์ตรงๆ

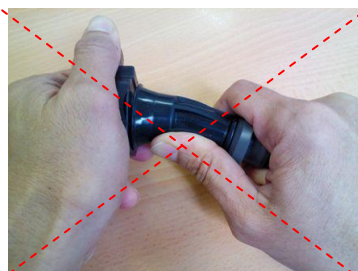
**ข้อสำคัญ**

**ห้ามบิด โยก หรือดัดยางหุ้มแกนคอยล์**

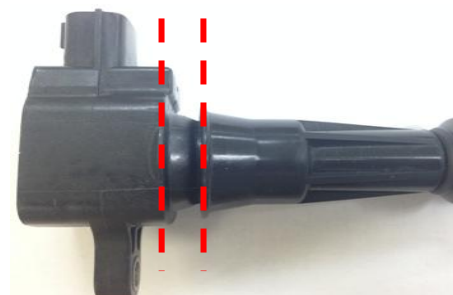
ภาพแสดงการใส่ยางหุ้มแกนคอยล์ที่ไม่ถูกต้อง โดยยางหุ้มแกนคอยล์จะไม่เข้าไปแนบสนิทกับชุดคอยล์
