ข่าวสารบริการ

ISUZU

TSE-SVB-2017-10
9 พฤษภาคม 2560

เรื่อง	ข้อแนะนำการตรวจสอบปัญหาไฟแสดงตำแหน่งเกียร์ (GSI)	ระบบ
รุ่นรถ	D-MAX Blue Power และ mu-X Blue Power รุ่นเกียร์ธรรมดา	คลัตช์

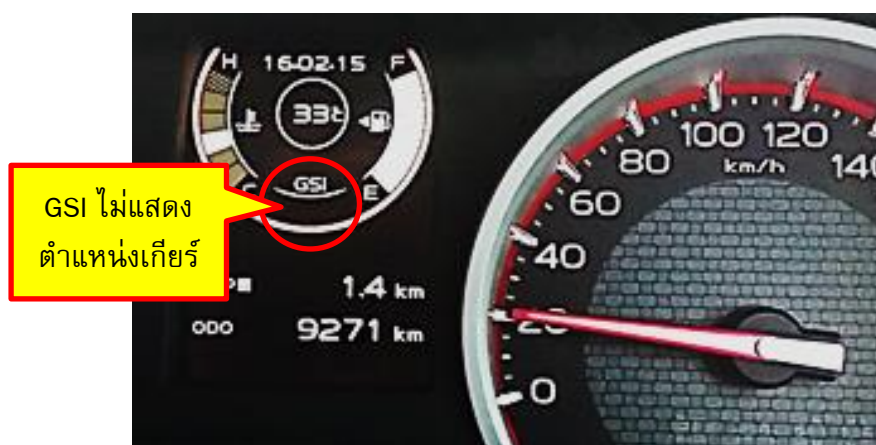
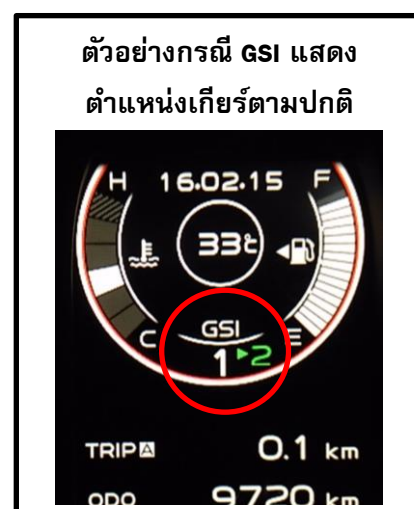
ภาพตัวอย่าง ลักษณะอาการ

ไฟแสดงตำแหน่งเกียร์ (GSI) ที่หน้าปัดไม่แสดงตำแหน่งเกียร์ขณะใช้งาน หรือไฟแสดง GSI ติดๆดับๆ

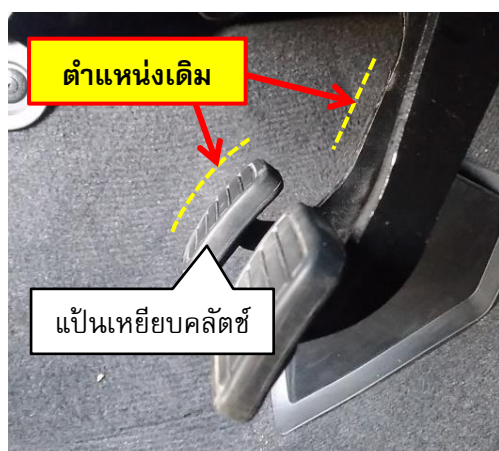
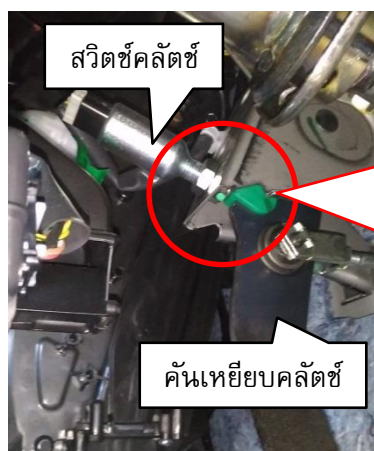
1. **คันเหยียบคลัตช์ไม่กดสวิทช์คลัตช์** ส่งผลให้ระบบไฟแสดงตำแหน่งเกียร์ (GSI) ทำงานผิดปกติ ซึ่งอาจเกิดจากการปรับตั้งระยะคันเหยียบคลัตช์ให้ต่ำลงโดยที่ไม่ได้ทำการปรับตั้งสวิทช์คลัตช์ด้วย ดังภาพตัวอย่างด้านล่าง

เพื่อป้องกันปัญหาดังกล่าว หากมีการปรับตั้งระยะความสูงของคันเหยียบคลัตช์ ต้องทำการปรับตั้งระยะแกนสวิตช์คลัตช์ด้วยทุกครั้ง

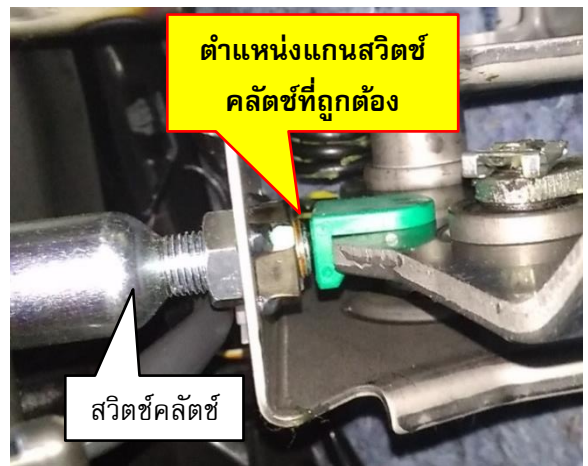
วิธีการปรับตั้งระยะสวิตช์คลัตช์

1. ปลดปลั๊กสายไฟสวิตช์คลัตช์ แล้วคลายนอตล็อก
2. หมุนปรับสวิตช์คลัตช์ให้ระยะห่างระหว่างลู่เกลียวของสวิตช์คลัตช์กับแผ่นรอง (สีเขียว) อยู่ในระยะที่กำหนด

ระยะแกนสวิตช์คลัตช์ : 0.5 – 1.5 มม

3. ชันนอตล็อกให้แน่น แล้วติดตั้งปลั๊กสายไฟสวิตช์คลัตช์
4. ทดสอบการทำงานของระบบไฟแสดงตำแหน่งเกียร์ (GSI) ต้องทำงานปกติ

หมายเหตุ หากทำการปรับตั้งสวิตช์คลัตช์แล้วยังพบอาการอยู่ให้เปลี่ยนสวิตช์คลัตช์ใหม่
