INFORME DE SERVICIO COMUNITARIO

Prevención de Riesgo Sísmico
(PE0901)

Comunidad:
Colegio Ntra. Sra. de La Consolación, Caracas.

4.3 Observaciones realizadas durante el recorrido por las instalaciones del colegio.

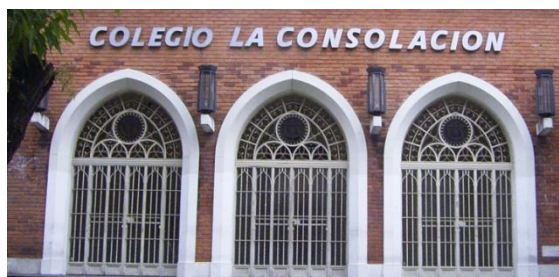
- Se observaron puertas y ventanales con vidrios en las entradas y salidas de la institución, lo cual es inapropiado.

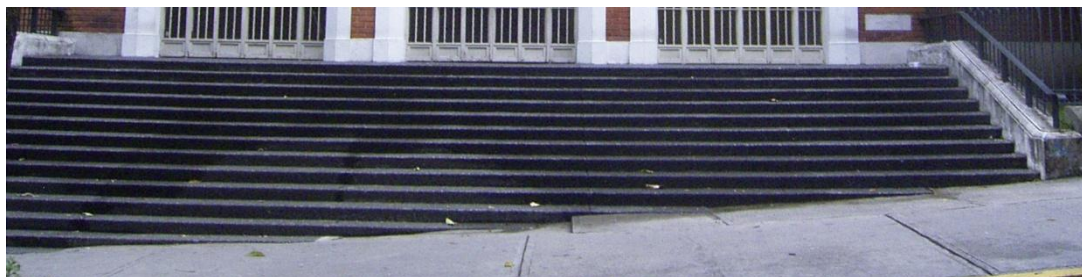
- En la entrada las escaleras son de piedras y no poseen banda antiresbalante.

- Colocar bandas antiresbalantes en las escaleras de la entrada del colegio.
- Señalizar la vía de escape en todas las áreas del colegio.
- Agregar un segundo pasamano en todas las escaleras internas del colegio.
- Cambiar las lámparas aéreas por lámparas fijas en todas las aulas.
- Equipar correctamente los botiquines de primeros auxilios de las aulas.
- Ajustar correctamente las vitrinas y estantes a las paredes.

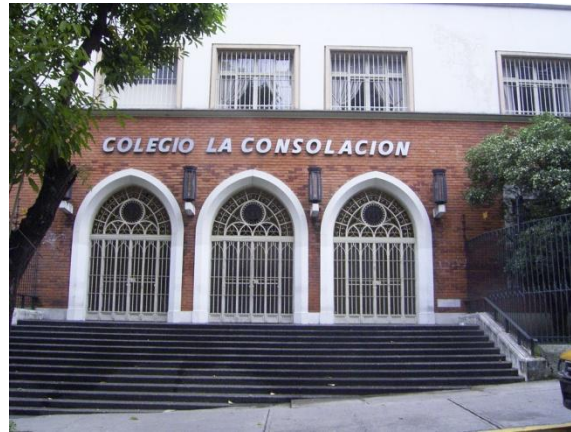
- Parte de la fachada del colegio tiene recubrimiento de tablitas, lo cual representa un peligro al momento de un sismo ya que pueden producirse desprendimientos de las mismas.

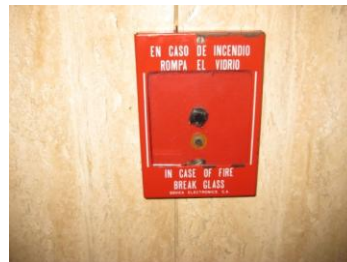
- En el área de bachillerato los balcones están sobre lo que podría ser la ruta de escape más viable, lo que representa un peligro a la hora de un sismo.
- No existen señalizaciones que indiquen la ruta de escape en todas las áreas del colegio.
- Existen sistema antiincendios, estos consisten en el botón de emergencia y extintores en todos los pisos y en la planta baja.

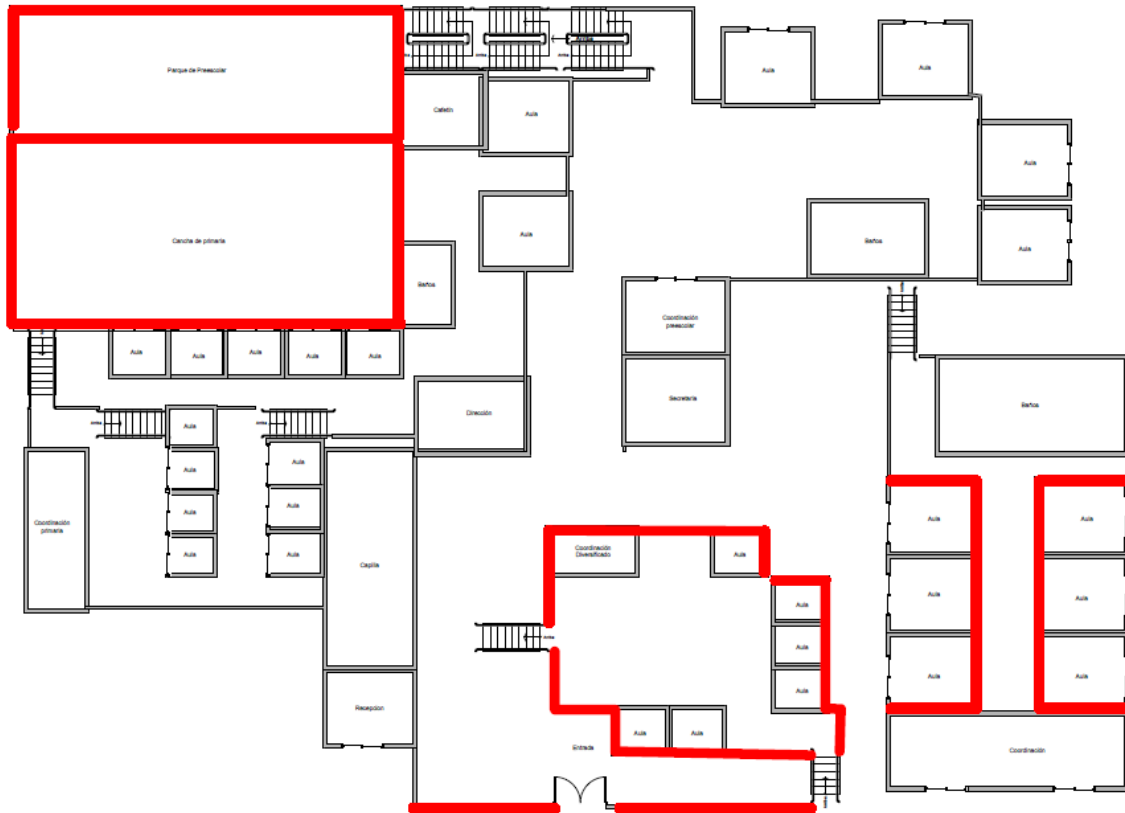
- Se observaron en las aulas lámparas fluorescentes aéreas, las cuales representan un peligro en caso de sismos.
- Los estantes y vitrinas no estaban ajustados de forma adecuada a las paredes.
- Las aulas no estaban correctamente equipadas con el botiquín de primeros auxilios.
- Las aulas poseían ventiladores de techos, los cuales representan un riesgo en caso de sismos.
- La cancha principal posee un sótano abajo, que en caso de sismos puede ocasionar un grave accidente.
