UNIVERSIDAD SIMÓN BOLÍVAR
DECANATO DE EXTENSIÓN UNIVERSITARIA
COORDINACIÓN DE COOPERACIÓN TÉCNICA Y DESARROLLO SOCIAL
PROYECTO DE SERVICIO COMUNITARIO

PREVENSIÓN DE RIESGO SÍSMICO

OBSERVACIONES REALIZADAS DEL RECORRIDO DE LA ESTRUCTURA

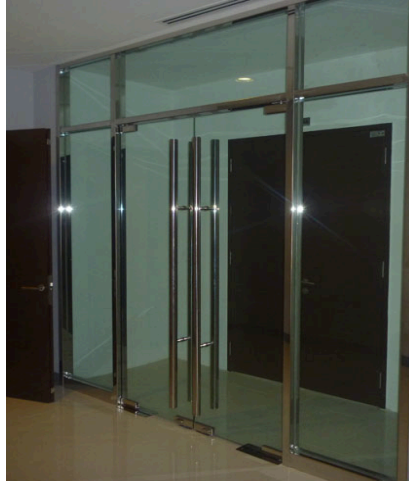
- Se observaron puertas de vidrio en todas las entradas y salidas de áreas comunes del edificio. Esto es inapropiado por el riesgo a cortaduras y heridas.

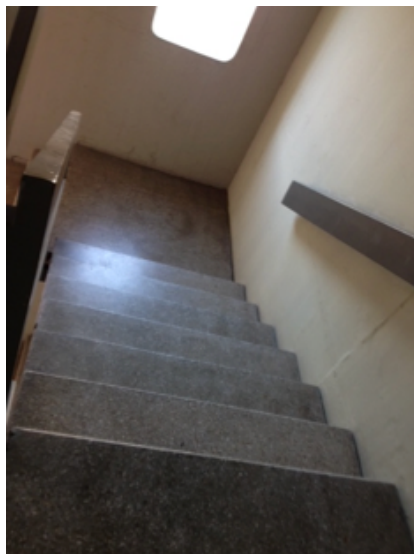
- Las escaleras son con piso de cemento sin banda antiresbalante en la entrada principal del edificio y demás acceso, entre ellos escaleras de emergencia. Esto debería de corregirse. Además, estas son muy angostas, en caso de emergencias, no maneja el volumen de gente del edificio.

Se recomienda realizar mantenimiento a las luces de emergencia y bandas antiresbalantes de las escaleras de acceso a las oficinas, debido a que se encontraron que estaban deterioradas o fuera de servicio.

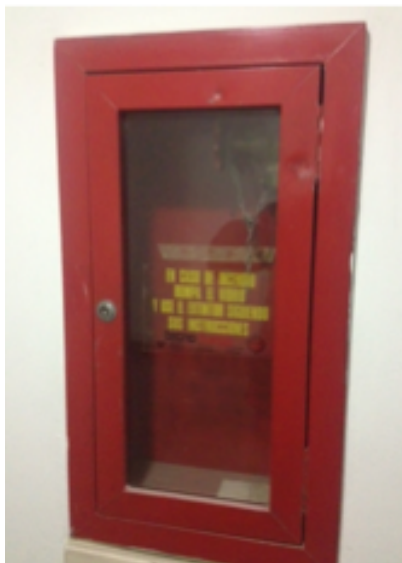
- Existen sistemas antincendios, estos consisten de extintores en todos los pisos, pero la mayoría de ellos han sido robados o extraviados. Se sugirió la colocación de nuevos extintores y el cobro en facturas del condominio.

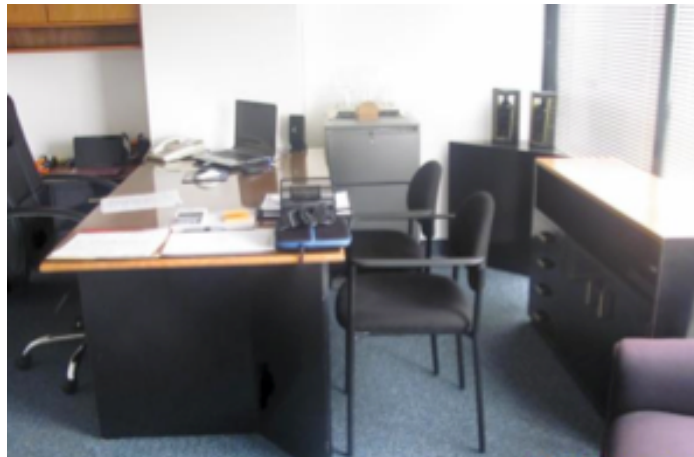
- Alrededor del lugar de trabajo existen luces de emergencia y señalización adecuada. Se debe realizar mantenimiento a estas luces porque se encontró que varias estaban fuera de servicio.
- Existen suficientes muebles y escritorios para salvaguardarse en caso de un sismo

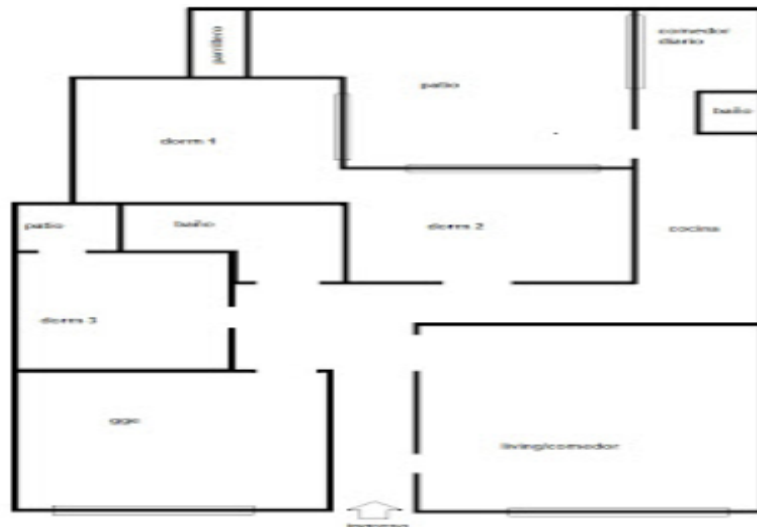
Finalmente se realizo un croquis de la empresa con la señalización de las vías de escape en caso de un sismo, y se le explico al personal de trabajo como realizar la

evacuación del personal. No se realizó para el edificio debido a sus grandes dimensiones, pero si se les informó de todas las posibles vías de escape.
