**Soñar Despierto – Evaluación del sistema de refrigeración del Hospital San Juan de  
Dios**

**Sartenejas, Septiembre de 2012**

El proyecto comprende una evaluación técnica de las instalaciones eléctricas correspondientes al área de refrigeración, existentes en los sectores norte y sur dentro del hospital San Juan de Dios. Así mismo se levantó un plano eléctrico correspondiente al diagrama trifilar de los chillers empleados en el sistema de refrigeración.

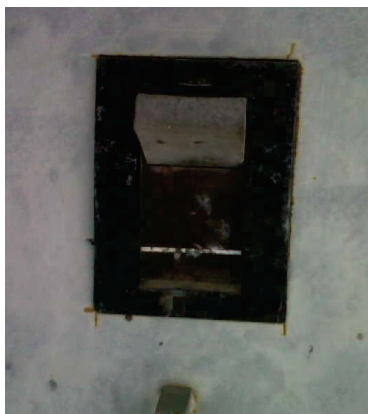
Figura 1. Interruptor principal de entrada a los chillers (a) e interruptores secundarios para cada compresor (b).

Durante la inspección de la instalación eléctrica del Hospital San Juan de Dios correspondiente al tablero de alimentación principal para el sistema de refrigeración, se encontraron una serie de irregularidades. Primero el tablero principal no se encuentra identificado y algunos tableros eléctricos secundarios, no se encontraban identificados ni protegidos, tal como se puede apreciar en la figura N° 2 de los anexos. Otro aspecto importante, es que varios tableros se encuentran en lugares que presentan humedad, sin ningún tipo de protección, y con cableado que no está protegido con ductos, así como también se presentan una serie de empalmes, que violan las normativas del CEN. Es por ello que se recomienda que todos estos aspectos tan importantes como es la identificación y protección de los tableros sean corregidos a fin de contar con instalaciones más seguras y que estén bajo la normativa del Código Eléctrico Nacional (CEN).

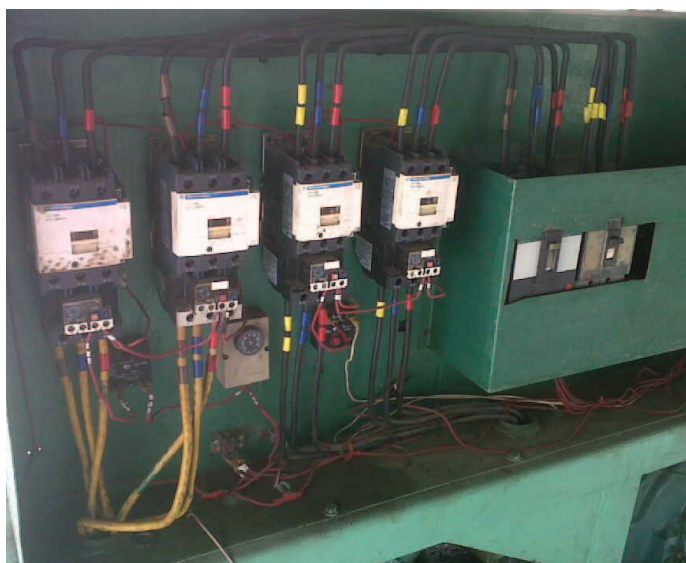
#### 1. CHILLER 1

Figura 2. Circuito de fuerza y control de uno de los chillers.

De los dos chillers que se inspeccionaron solo uno contaba con la protección adecuada, sin embargo esta mostraba señales de deterioro. El otro chiller no contaba con tapa de protección, dejando toda la circuitería expuesta a la intemperie y a condiciones de humedad dañina. Se recomienda colocar la protección adecuada a cada chiller para poder garantizar mejores condiciones operativas de los mismos. Así mismo identificar cada circuito y su cableado correspondiente, siendo cónsono con los colores empleados en uno de los chillers (marrón, azul y rojo) así como actualizar la información en los planos conforme se hagan modificaciones en el mismo, de manera de llevar un control adecuado y tener los planos al día. Es útil colocar las fichas informativas en la tapa posterior del tablero, donde se encuentre información de la acometida, tipo de protección, ubicación del tablero y circuito al cual alimenta.

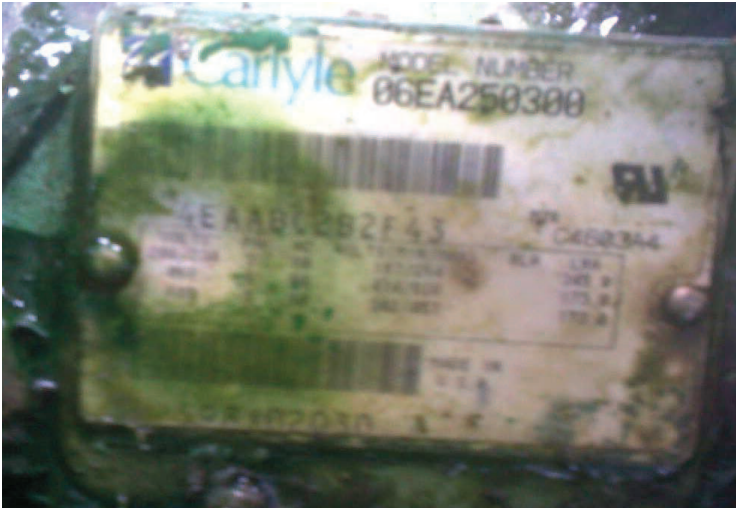
2. MOTORES Y COMPRESORES:

Figura 3. Datos de placa del motor y compresor de uno de los chillers.

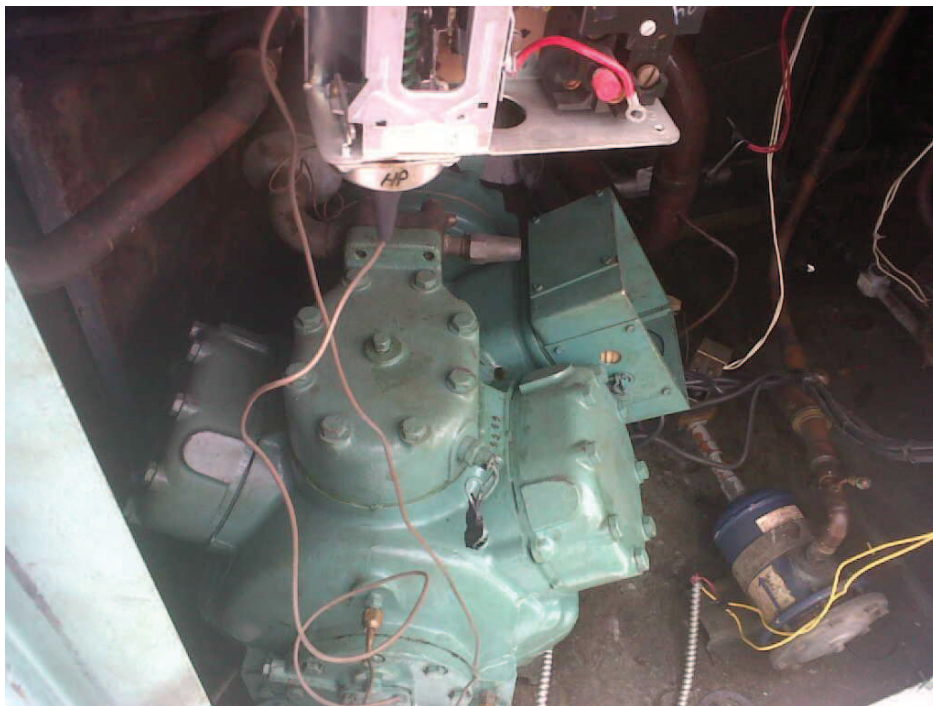
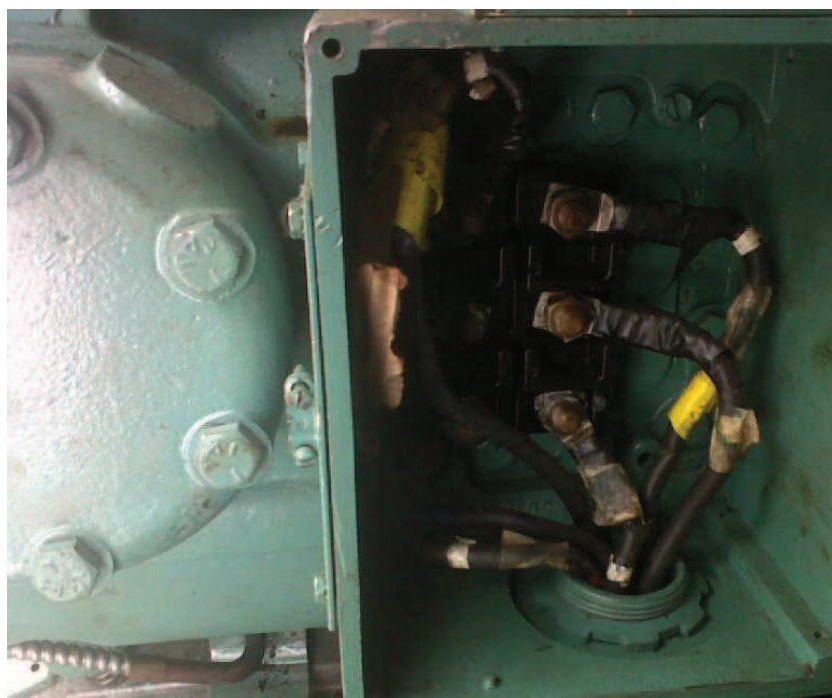
Figura 4. Estado de un o de los motores.
