# Reporte subida a Aesa Noviembre

### 3 Intervencion del equipo R1600H

## 4 Estado del equipo previo

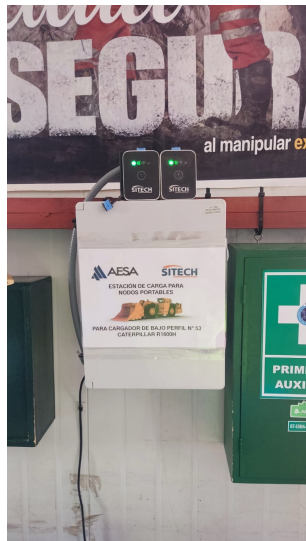
- (iii) Se valida la existencia de data de mas de 30 dias, se sube a reparto de guardia para comenzar a enviar la data

Figure 4: Nodos portables en espera para enviar informacion

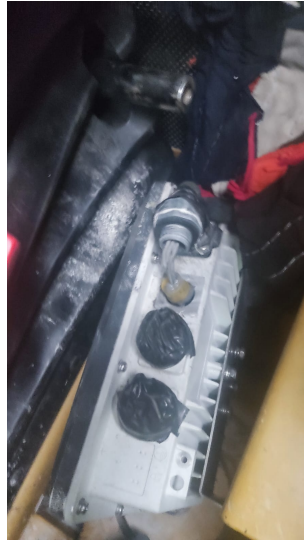
- (i) El equipo Edge AioT Box previamente instalado tiene el cable de conexion salido

Figure 6: El cable conduit se encuentra fuera de posicion, dejando vulnerable al equipo

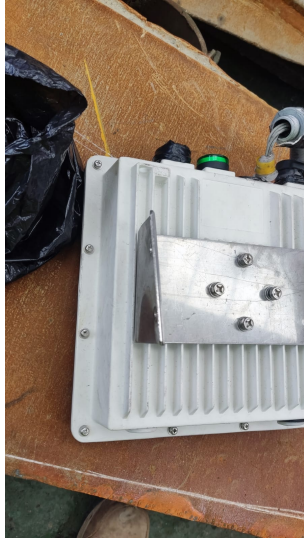
- (ii) Se extrajo el equipo de la maquinaria, y se noto que el soporte metalico sufrio un doblez

Figure 8: Deformacion en la placa metalica

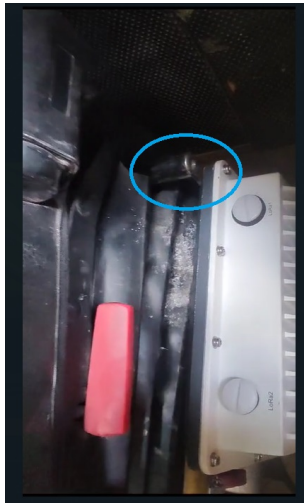
- (iii) Se realizo una prueba en la cabina, se observo que hay una parte del asiento que golpea al equipo al tener un operario sentado

Figure 9: El equipo Edge se golpea con frecuencia con un elemento metalico

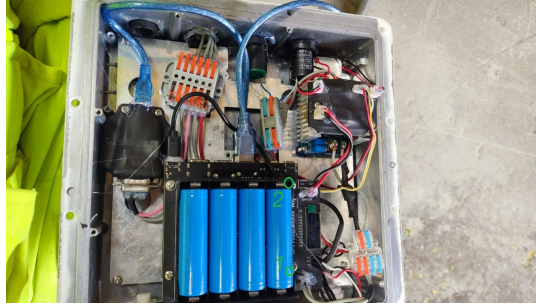
- (iv) El equipo se abrio para investigarlo internamente, el equipo Edg no muestra indicios de daños. Solamente se observo 2 tornillos sueltos.

Figure 10: Interior del equipo Edge, no se encuentra daños

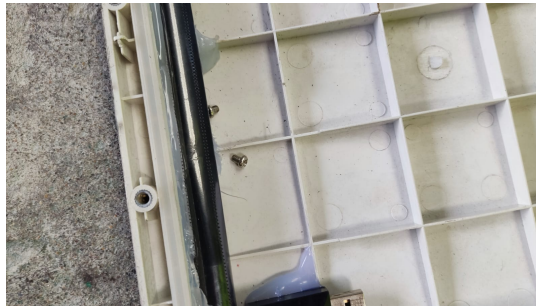
Figure 11: Tornillos sueltos encontrados
