Йигув цехида Warranty муаммоси буйича текширув
натижаси ва курилган чора.

Муаммо: Microphone Function

Model: T250

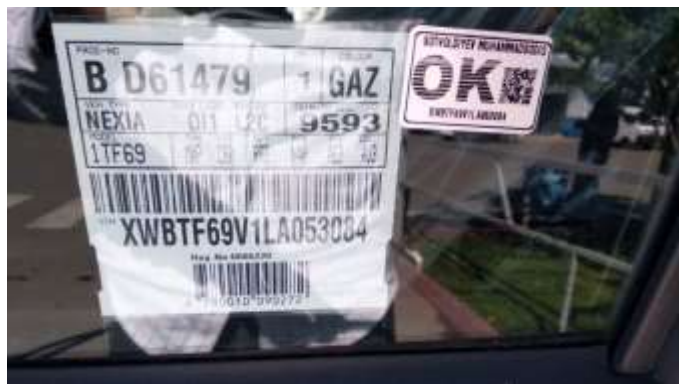
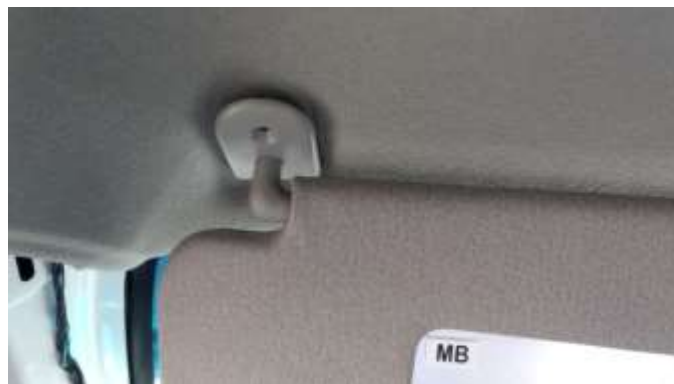
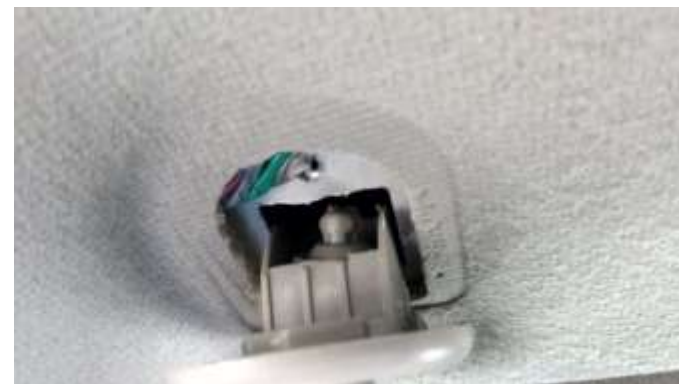
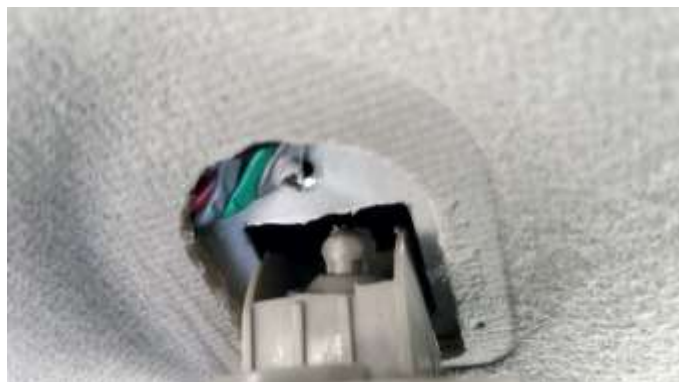
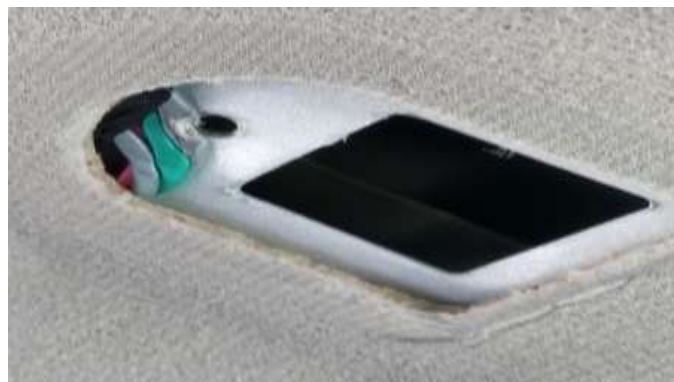
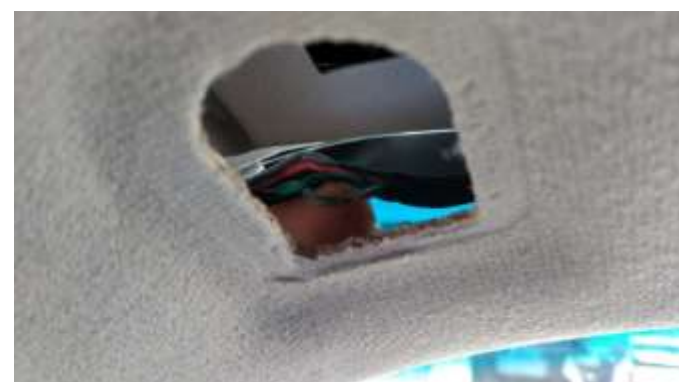
Сабаб: 1 линия Trim участкаси T250 моделида Microphone функцияси ишламаган сабаби Headliner Harness устидан Sunvisor детали катириб юборилганлиги аниқланган.

- 1) Headliner Harness урнатилгандан сунг куз билан текшириб осилиб колган кисмини унг томонга тортиб куйиш буйича Quality Alert берилди.
- 2) T250 модели Headliner Harness Viniltape химоя копламидан Cobalt модели Headliner Harness га ухшаб тапе билан химоялаш.

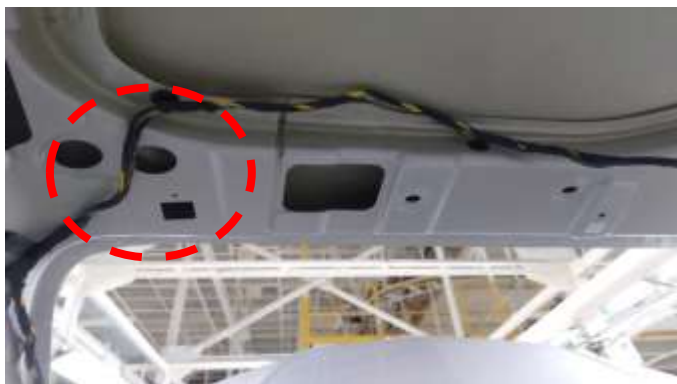
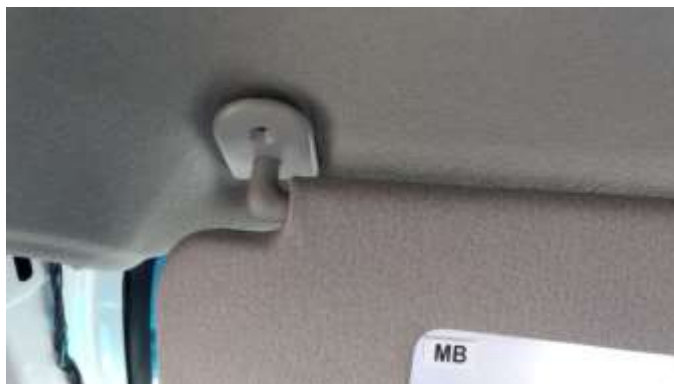
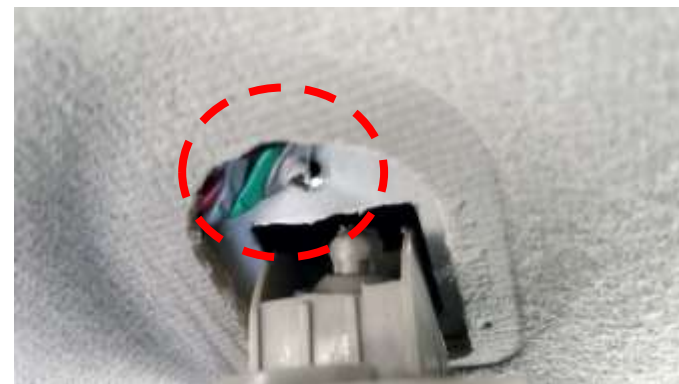
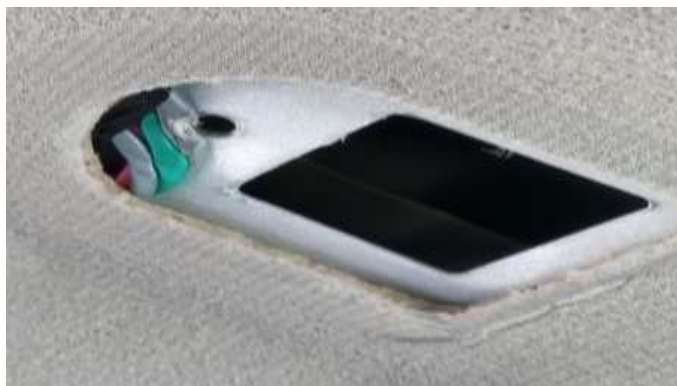
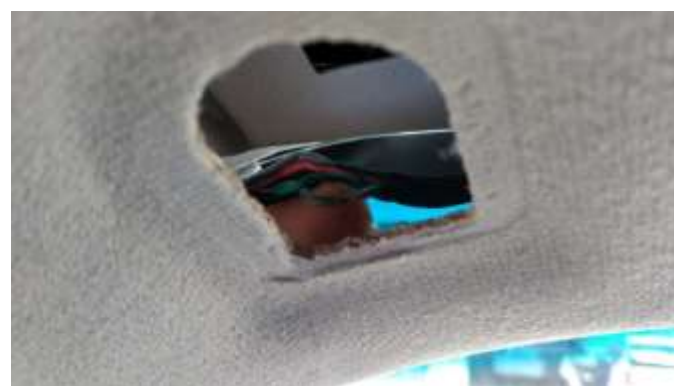
Муаммо келиб чиқишига Headliner harness клиплари жойида келмаганлиги ва Viniltape химоя катлами тулик уралмаганлиги сабаб булмокда.

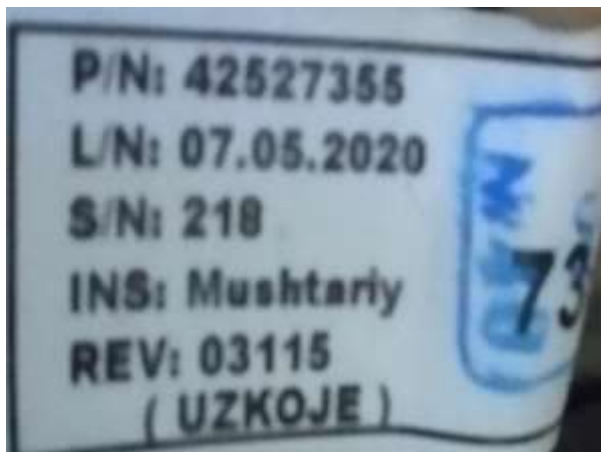
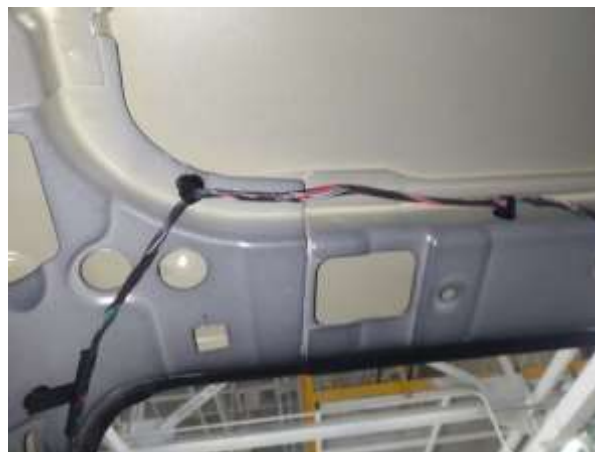
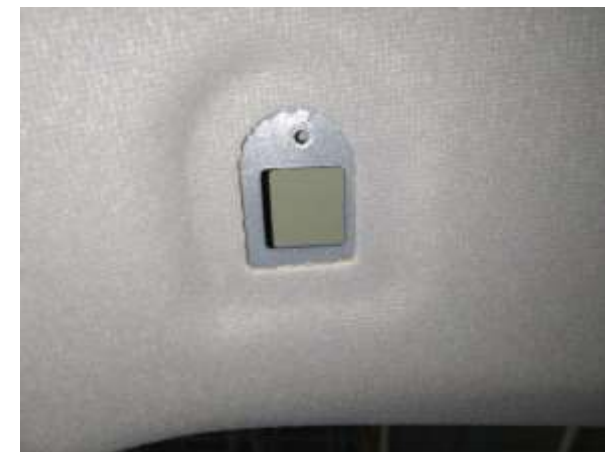
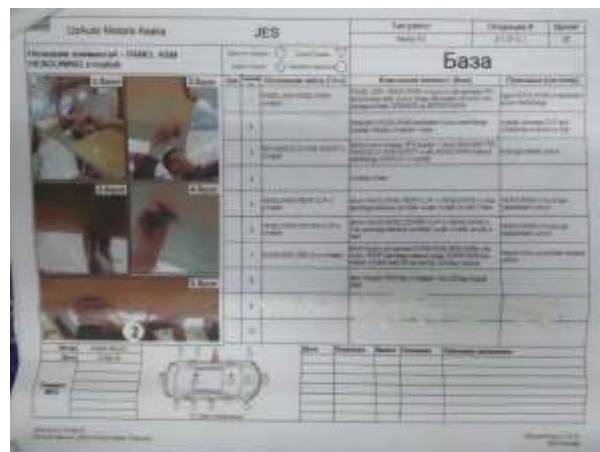
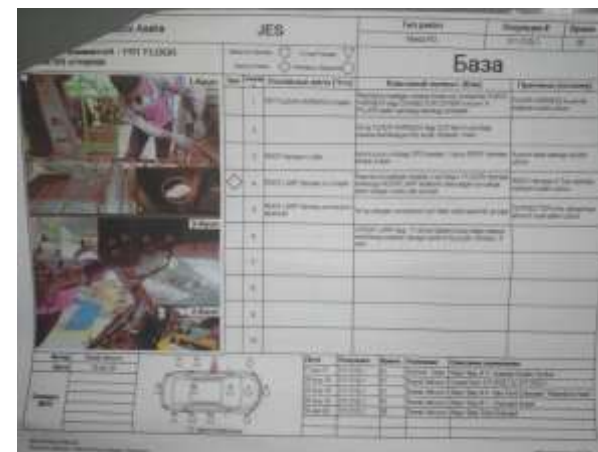
1 линия Trim участка T250 моделида Microphone урнатиладиган Headliner Harness ва жойлашуви куриб чикилганда Harness Sunvisor катириладиган кismдан узокда жойлашганлиги ва оддий изоляцияланганлиги аникланди.
