1. Issue description :

- In the Nexia car sold by Fergana Motors LLC, it was found that the fan ECF (94511188) did not rotate. But, we received claim from warranty.
- Millage: 77 км.
- **Quantity:** 1 ea .
- But, till know-10 vehicle the same problem (export-5 vehicle) 29.05.2020.
- **Occurrence place:** “Fargona Motors” LLC
- **Data:** 29.04.2020.

Trouble report

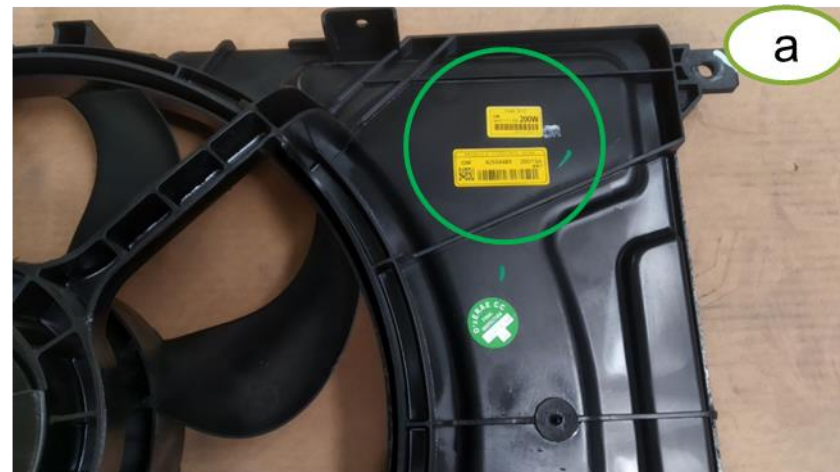
- ❖ **Root Cause Analysis:**
- ❖ When we check warranty part in our FAN BALANCE and CRFM BENCH TESTER didn't passed. But, our ECF passed balance tester. (see photo (a)1-page).

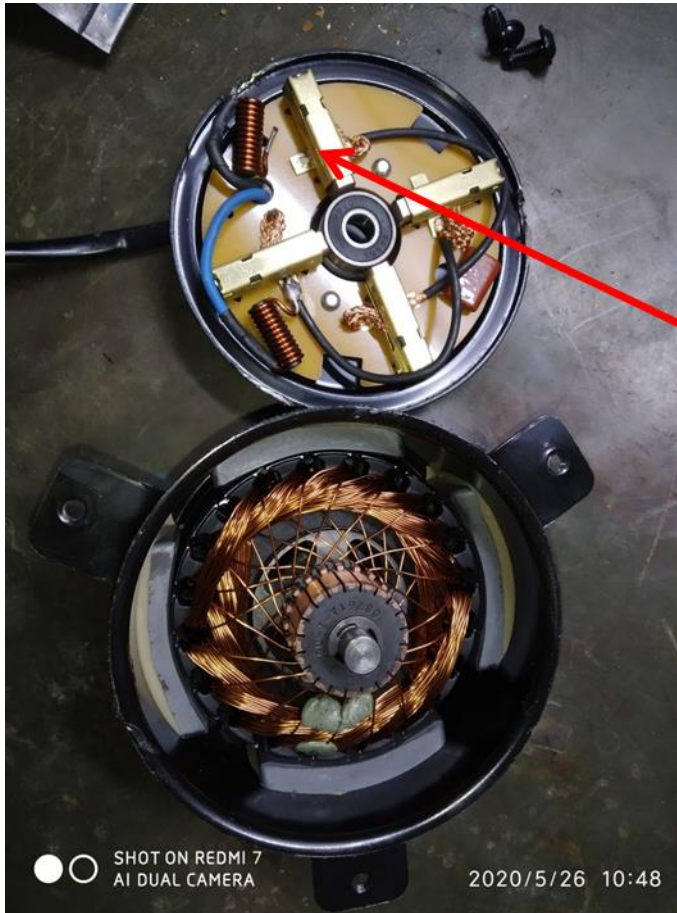
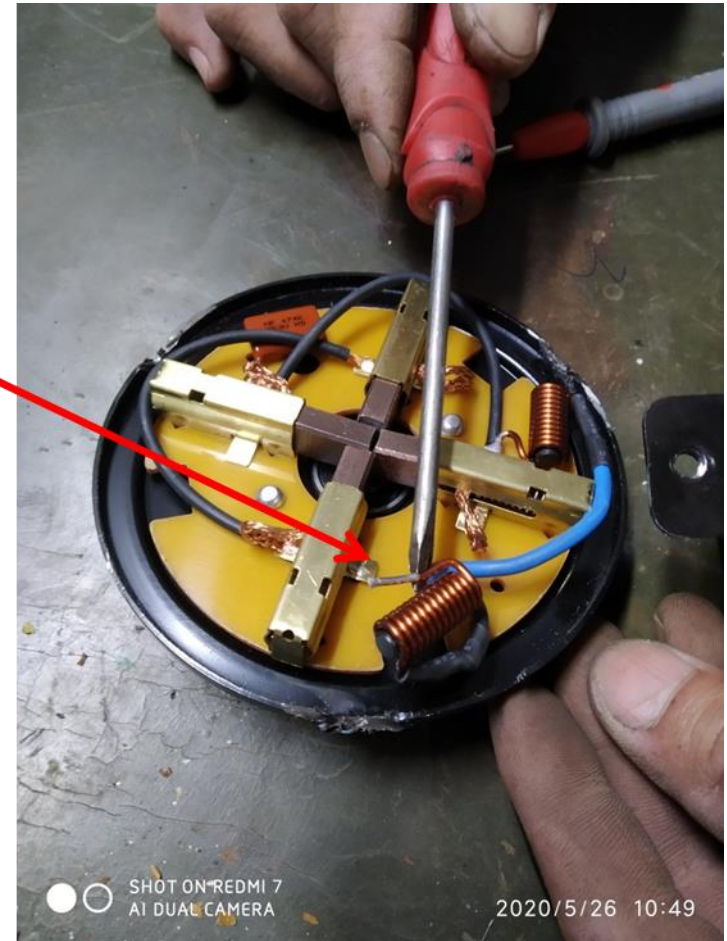
- ❖ **Investigation on problem.**
- ❖ When our QC engineer checked disassemble of Motor ASM (200W) in Laboratory. He found that it contact was poor welded.

- ❖ Root cause of the problem Motor ASM (200W) welding process requirement was not meet. Because, wire contact in the production of the Motor ASM (200W) was poor.
- ❖ We would like to inform you that the cost for the market problem will be compensated by you.
- According to investigation of Motor ASM 200W we rejected all problem parts.
- ❖ **UzERAE Climate Control requirement:**
- Please take necessary actions and provide us with OK Motor ASM 200W as soon as possible.
