Saé 304 ROM :

Déployer un service de Téléphonie multi-sites

Rapport d'inspection de la boucle locale fibre

GENAY Loïs
TAMSEDAK Amine

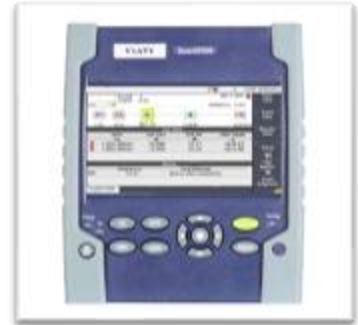
Figure 1 : OTDR

Un OTDR (Optical Time Domain Réflectomètre) souvent appelé réflectomètre et un appareil de mesure pour fibres optiques. Il utilise le principe de la réflectométrie afin de caractériser les propriétés d'une ligne et pour mettre en évidence les éventuels défauts de celle-ci, les équipements d'interconnexions et leurs positions dans la ligne.

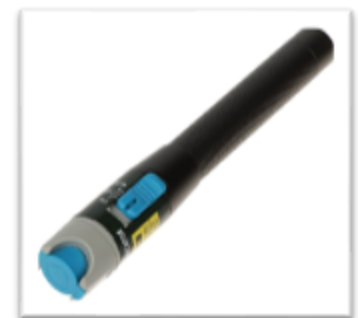
Figure 2 : testeur laser

Le testeur visuel de défaut ou laser et un équipement qui permet de contrôler si une ligne optique est coupée ou fortement atténuée visuellement en vérifiant le passage d'une lumière rouge d'un laser dans une ligne.

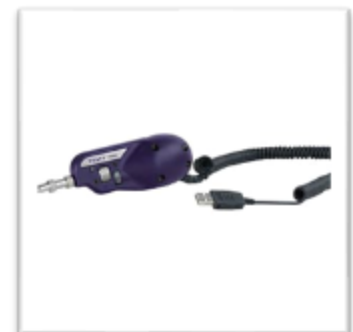
Figure 3 : microscope optique

Le microscope à fibre optique se branche sur l'OTDR ou sur un ordinateur pour voir visuellement l'état d'une jarretière optique ou d'une prise optique. Un cœur propre noir doit se distinguer aisément pour une fibre propre (**voir partie 4**).

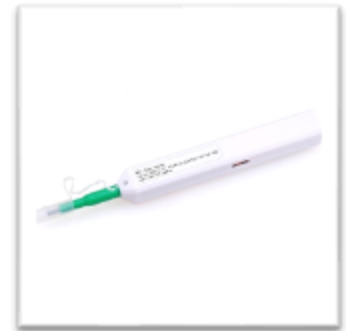
Figure 4 : stylo optique

Le stylo de nettoyage de fibre optique est un outil essentiel pour maintenir la qualité des connexions optiques. Son rôle est de nettoyer les connecteurs de fibre optique en éliminant la poussière, la saleté et les résidus microscopiques qui peuvent s'y accumuler.

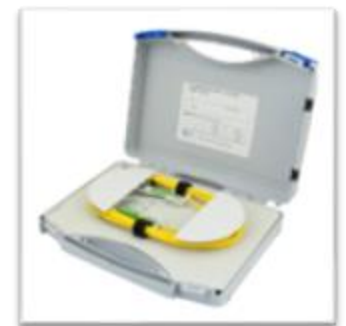
Figure 5 : amorce

L'amorce optique est une fibre qui est utilisée pour isoler les connecteurs de l'OTDR au début de la ligne. Elle permet d'atténuer les effets des pertes et réflexions des premiers connecteurs pour une mesure précise des événements et des pertes sur le reste de la ligne.

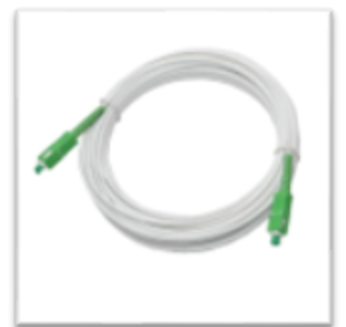
Figure 6 : jarretière optique

Une jarretière optique est un câble équipé de connecteurs à chaque extrémité utilisée pour relier des équipements ou des fibres optiques entre eux. Elle assure une transmission fiable du signal lumineux en minimisant les pertes optiques. Les jarretières se déclinent en différentes longueurs, types de connecteurs et fibres (monomode ou multimode) adaptées aux besoins spécifiques des réseaux optiques.

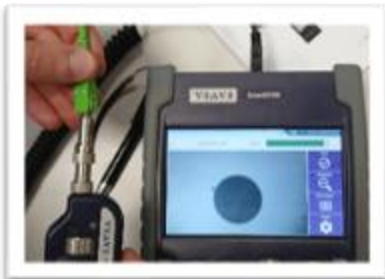
Figure 7 : visualisation jarretière

Notre première étape a consisté à préparer les équipements nécessaires pour garantir une installation rapide et efficace. Chaque jarretière optique a été correctement nettoyée (figure 7) tout comme les connecteurs (figure 2) à l'aide d'un stylo de nettoyage optique (figure 3). Cette précaution nous a permis de s'assurer que les connecteurs ne présentaient aucune poussière ou saleté qui auraient pu entraîner des pertes optiques importantes voir un dysfonctionnement. C'est avec le microscope à fibre optique que nous avons vérifié la propreté des connecteurs avant leur utilisation.
