# 66kV 干式变压器雷电冲击试验故障分析

**摘要:**本文中作者针对研发的一台 66kV 等级干式变压器雷电冲击试验过程出现的故障进行了研究,通过有限元仿真方法再现了试验故障原因,并通过仿真数据优化设计方案后,使得产品顺利通过了试验验证,证明了仿真分析的有效性及准确性。

产品为一台应用于风电场合的 66kV 等级干式变压器,产品型号为 SCLB12-7700/69,电压比为  $69\pm 2\times 2.5\%/1.18\text{kV}$ ,联结组标号为 Dyn11。

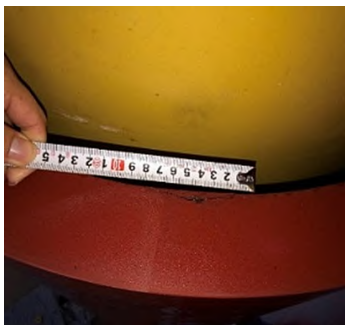
变压器在测试过程中,例行试验均顺利通过,性能指标均优于国标要求,但产品在进行雷电冲击试验时发生故障,绕组发生放电现象,部分位置绝缘树脂被击穿,出现黑色碳化痕迹及树脂崩开现象,但产品雷电冲击试验后空载试验、局部放电试验及感应耐压试验均无异常,具体表现如下:

1)绕组不同位置发生树脂击穿痕迹,表现为碳化或者树脂崩开,如图 1 和图 2 所示;C 相放电击穿位置及现象与 B 相类似。

图 1 高压 A 相端部内壁绝缘击穿

为进一步精确分析原因,将绕组从产品上拆解出来后,对绕组故障点进行了解剖分析,解剖点树脂内部导体间无放电痕迹,仅绕组表层树脂有放电痕迹,说明绕组内部绝缘并没有缺陷,再结合雷电冲击后空载试验、局部放电试验和感应耐压试验结果均无异常,那么初步可以判定故障是由 2) 项导致的。故产品的故障分析后续重点从 2) 项原因分析,分析过程进一步佐证不是 1) 项原因导致。

可以看出,69kV 产品在高压端部内外壁尖角处、高压内外壁处场强均超过了 33kV 产品值,且超过了空气耐受限值 3kV/mm 要求,内壁故障点场强超出空气耐受临界值明显且较多,故容易发生击穿,外壁未击穿可能是此处场强由于接近空气耐受临界值,雷电冲击试验短,累计时间还未达到放电击穿临界点。后续产品应重点优化这几个易发生故障点结构。

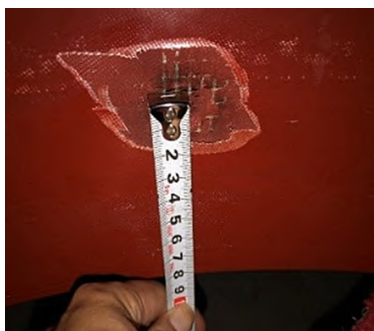
图 2 高压 B 相内壁绝缘击穿

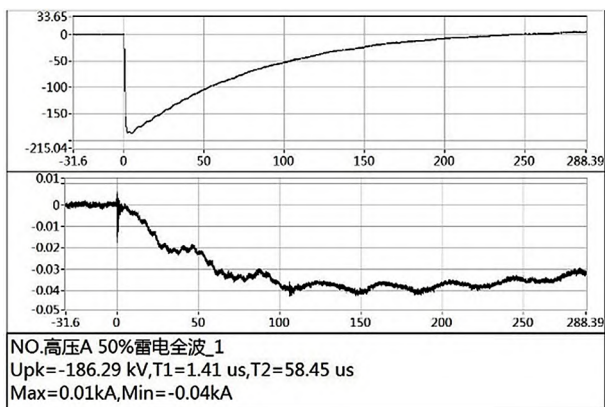
2)雷电冲击全波波形的波形明显异常,A 相绕组冲击波形图如图 3 和图 4 所示,其他两相波形类似。

图 3 高压 A 相 50%冲击波形
