PROGRAMA DE FISCALIZAÇÃO EM ENTES FEDERATIVOS

Número do Relatório: 201800937

Sumário Executivo Joinville/SC

- Termo de Compromisso (TC) nº 0351.026-16/2011 firmado entre o Ministério das Cidades e o Município de Joinville-SC para execução da obra de Macrodrenagem da sub-bacia do Rio Mathias, no valor total de R\$ 65.207.942,04, tendo como objeto a execução de obras e

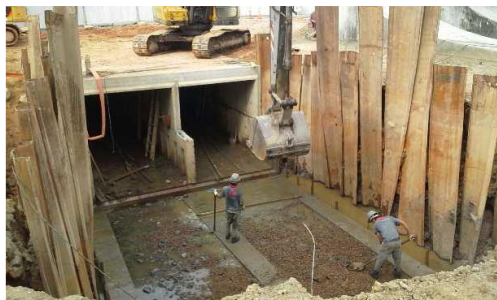
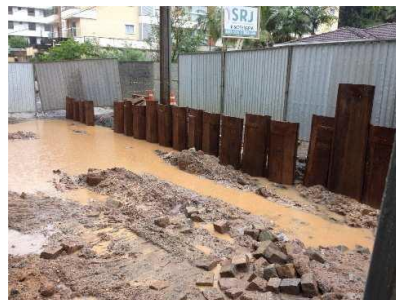
Fotos:

avanço da obra os perfis metálicos são arrancados também com ajuda de equipamentos especializados. Para ilustrar a descrição anexamos as fotos a seguir:

Por similaridade e conveniência, em substituição a adoção pura e simples do índice referenciado foi adotado, também como referência, 50% do valor do item Sinapi Emop/RJ localidade Florianópolis 03/2013 nº17511/004(pagina anexa) – que fornece o valor de R\$138,05. Tornando o custo ora aceito e praticado (em anexo), pós licitação de R\$133,7538, menor do que aquele da referência inicial.
