北京四环内骑行环境风险 评估报告

2023 年 10 月

清华大学建筑学院龙瀛课题组
自然资源保护协会

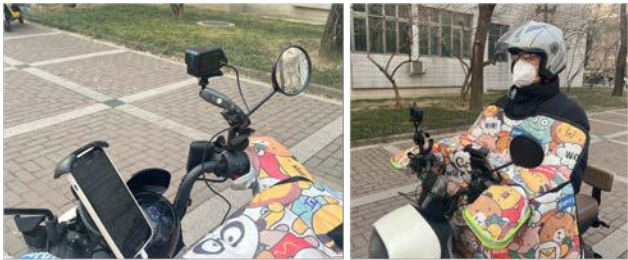
图 1-4：实际采集工作照片

在采集设备方面（图 1-4），研究团队采用 GoPro11 作为视频采集设备，并通过骑行支架固定于电动自行车车把上。除此之外，还通过手机支架将手机也固定于车把上，便于骑行时查看导航。采集人员在采集过程中全程佩戴头盔。

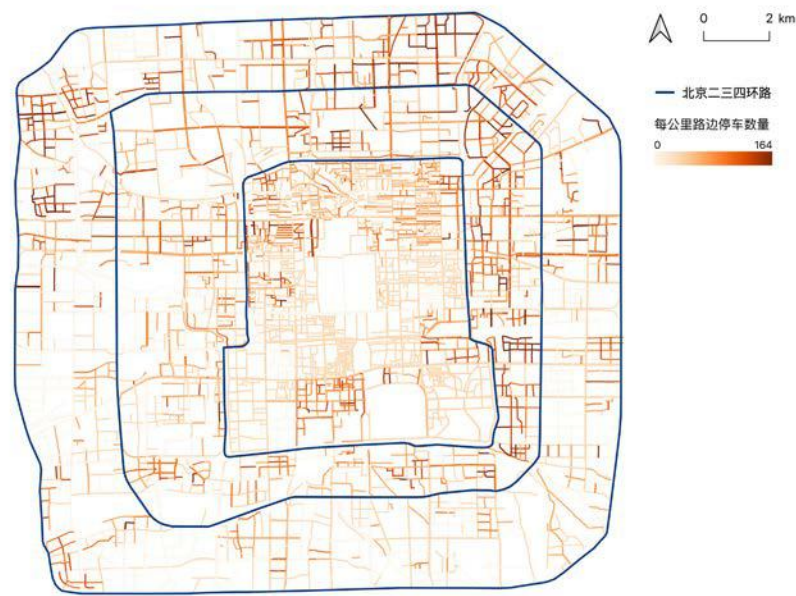
图 3-6：路边停车

“路边停车”即路边停放机动车，其分布情况如图 3-6 所示。整体分布情况在北京四环内呈现出东北区域停车密度大于西南区域。个别区域如北四环西路附近的

世纪城停车密度也较高。在该风险因素较严重的区域，需重点关注违章路边停车与临时停车现象，避免占用自行车道，尤其需要注意机动车上下客时，车门与骑行者的碰撞风险。

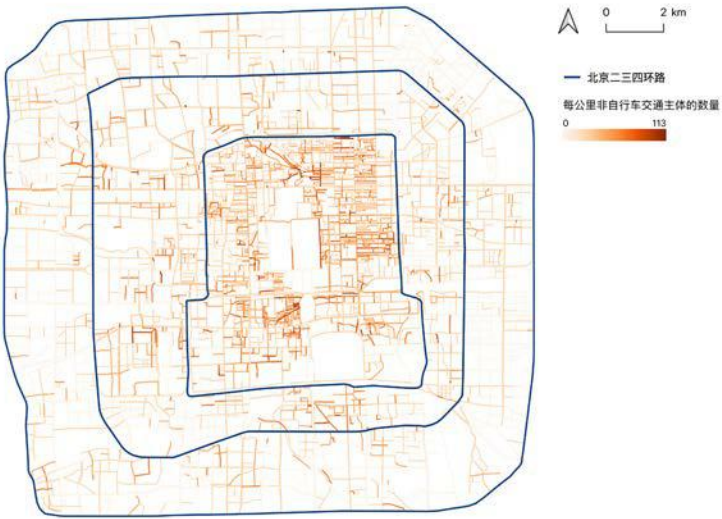
图 3-10：非自行车的交通主体存在

“非自行车的交通主体存在”即出现机动车、行人、宠物等非自行车的交通主体不当地进入自行车道、侵占了骑行者路权的情况。其分布情况如图 3-10 所示，除了二环内的分布密度较高，二三环之间与三四环之间的

分布较均匀。在该风险因素较严重的路段，需重点关注机动车、行人、宠物等非自行车的交通主体与骑行者可能的碰撞风险。同时也可结合该风险因素的分布情况，检查对应路段是否由于人行道通行能力差而导致行人走到自行车道上的现象。

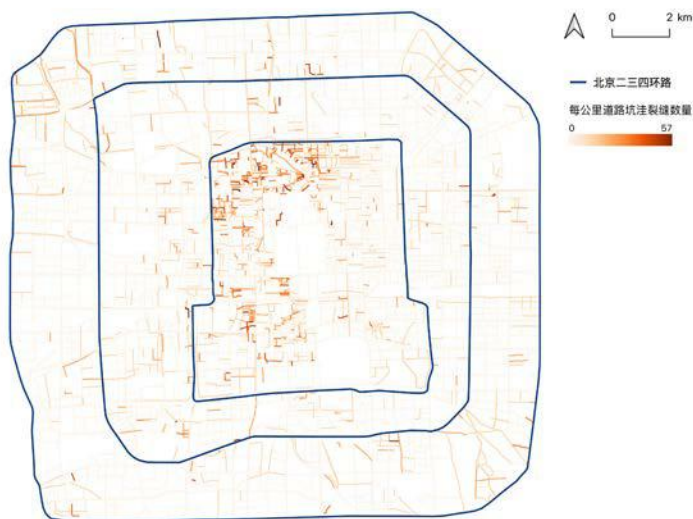
图 3-11：恶劣的路况

“恶劣的路况”即自行车道上的积水、坑洼、裂缝等。其分布情况如图 3-11 所示，主要分布在二环内的

西北区域。在该风险因素较严重的路段，需重点关注路面平整度的改善，以提高骑行通行的平稳性，降低因道路状况而导致潜在的骑行危险。

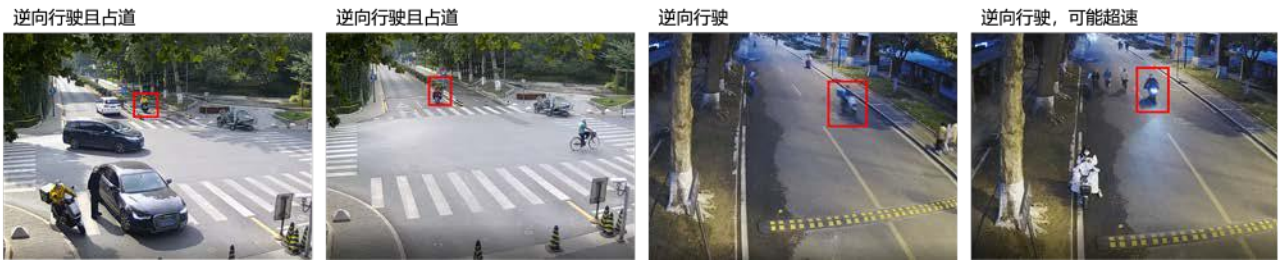
图 3-15：风险骑行行为示例

基于固定的监控摄像头，在重点区域识别到的风险行为包括：（1）速度过快；（2）急变速：分析速度变

化情况，加速度；（3）逆向行驶（占道骑行）：占用对面车道或机动车道；（4）危险碰撞：与其他行人距离过近。

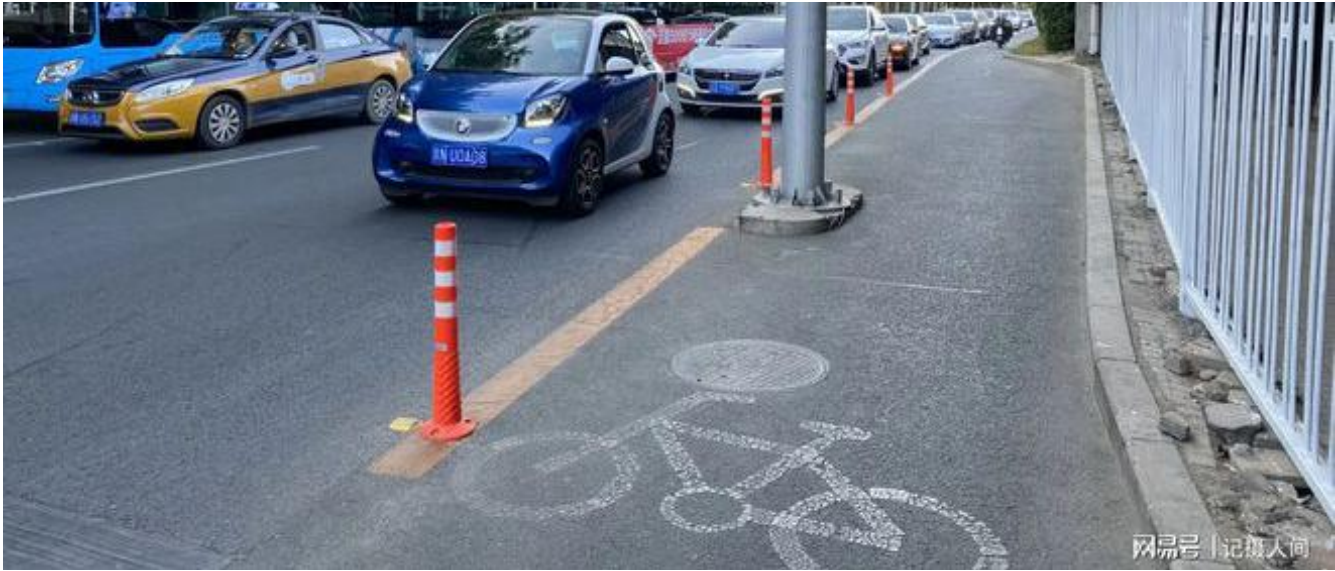
- 1) 南二环辅路存在部分逆向非机动车道，在主辅路的出入口易与机动车产生交叉，因此在非机动车道与机动车道间安装了橘色的柔性隔离柱；^[5]

图 4-1: 新增柔性隔离柱 @ 记摄人间

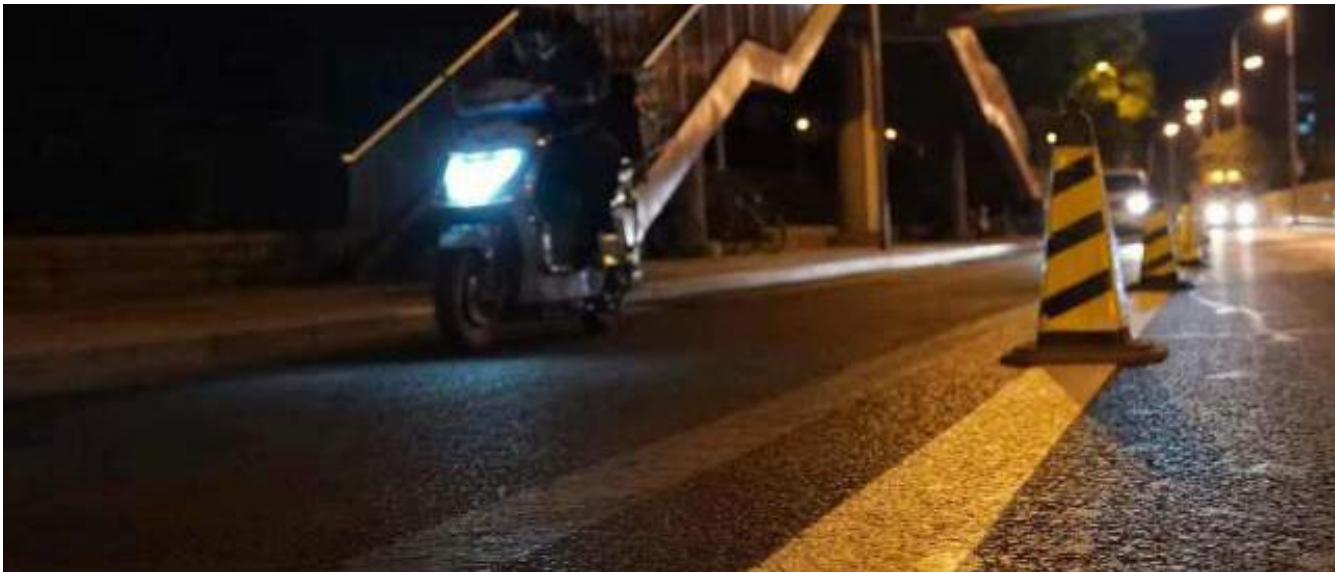
2) 对路幅宽度 12 米以上道路非机动车道宽度不足路段进行综合整治，保障其通行宽度达 2.5 米以上。通过压缩机动车道宽度、局部消减机动车道数量等

措施，最大限度增加非机动车通行空间。改造后，二环路非机动车道宽度能从 2 米左右普遍提升至 3 米以上，最宽处可达 3.6 米；^[6]

图 4-2: 重新施划的机非车道分界线 @ 新京报

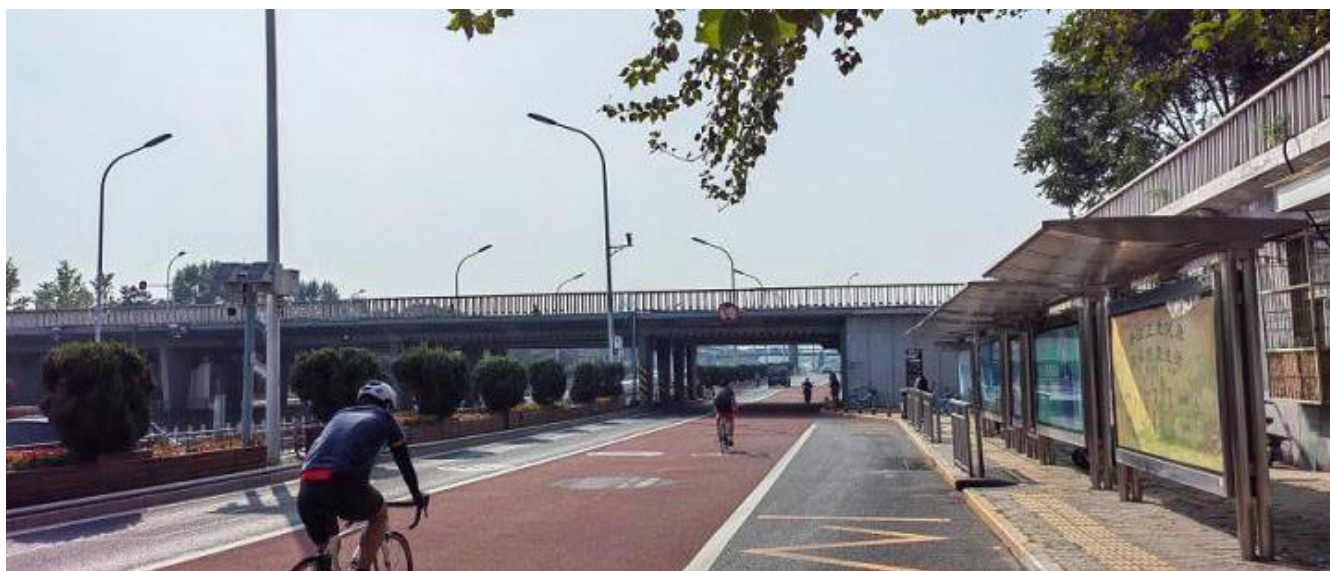
3) 通过拓宽非机动车道路，同时促进港湾式公交车站的建设，避免非机动车与公交车争夺空间。北二环

德胜门公交车站、西二环复兴门桥以南等多个区域，公交车进出港湾，相比过去也更加游刃有余。^[7]

图 4-3：骑行者路过“拓宽”后的德胜门公交车港湾处 @ 北京日报

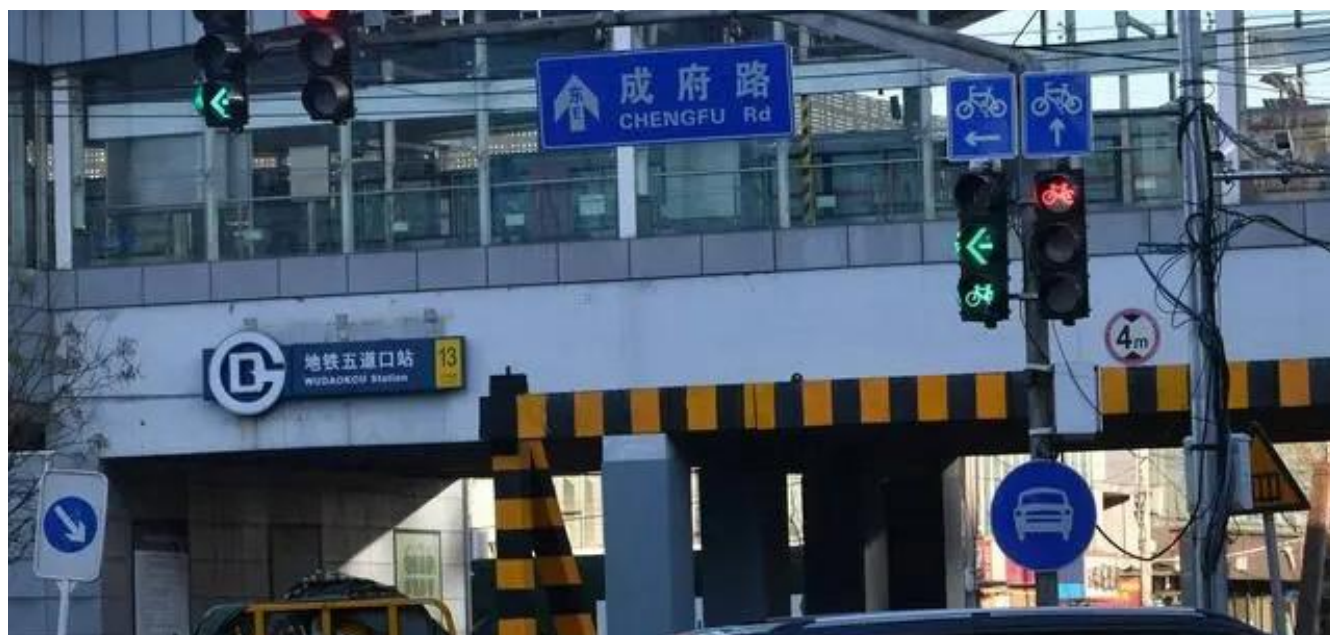
- 1) 在五道口路口增设东向西方向非机动车信号灯，实现东西非机动车一次左转；
- 2) 拓宽非机动车道，为左转自行车创造独立的等候空间。

图 4-4：五道口路口增设非机动车左转专用信号灯 @ 新京报

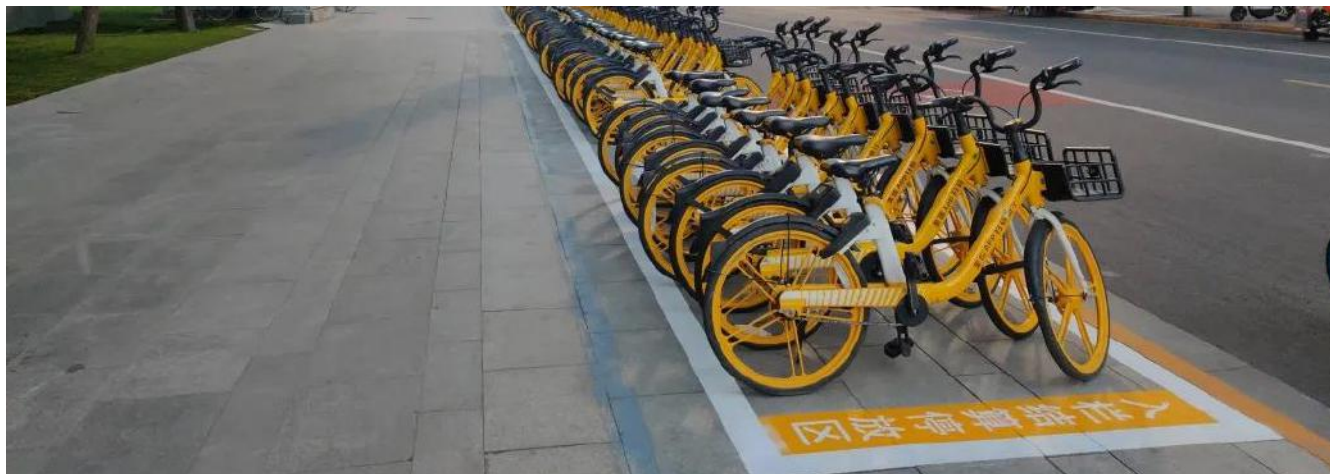
时预警派单”的共享单车监管方式。CBD 地区总共将设置 349 个电子围栏停放区，全域共享单车控制在 1.5 万辆以内，入栏结算，围栏外禁停，缓解共享单车侵占步道空间的现象，净化步道空间环境。

图 4-5：共享单车电子围栏停放区 @ 北京商务中心区管理委员会

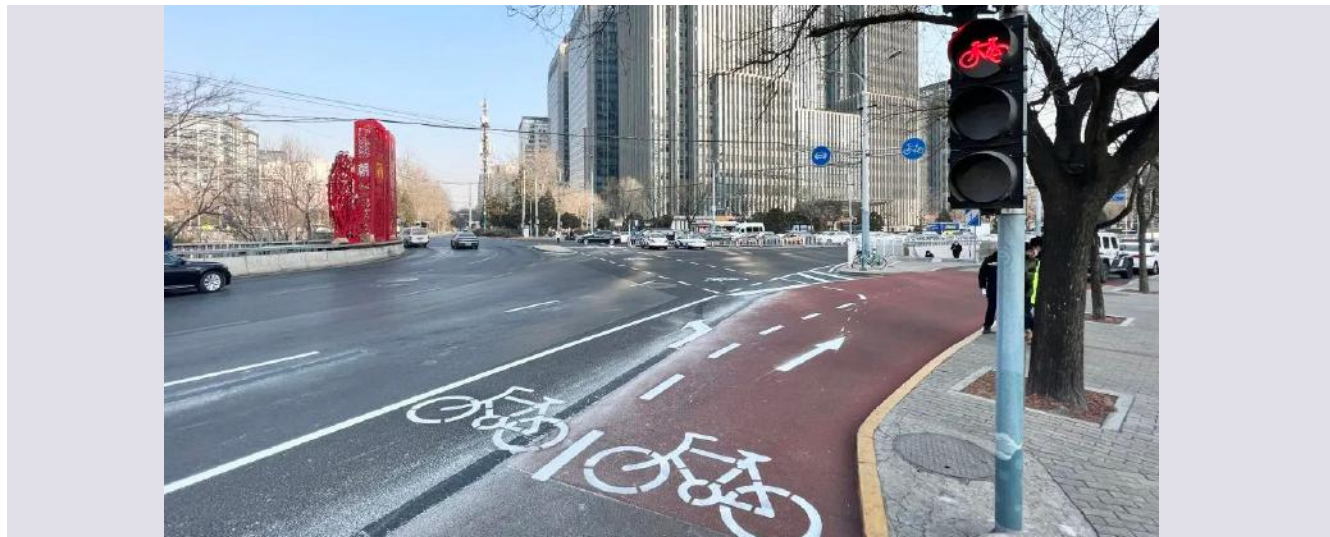
施划引导线，通行空间不足，缺少等待区和信号灯。一是均衡机非资源配置，取消一条机动车道，增加非机动车道的空间达到 6 米以上；二是重新施划引导线，减少环岛车辆的交织冲突，规范通行秩序。此外还新建行人和非机动车信号灯。结合交通流量特点，优化调整桥区的信号配时。

图 4-6：重新施划非机动车引导线 @ 北京交通广播
