Manual Carga – PS0045

Dedicação de Transponder ID48 para TP22 (Seat)

Rev. 2

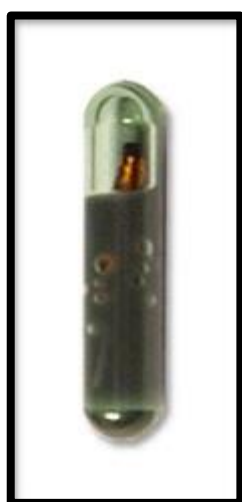
Utilize o transponder ID48  
Crypto2 virgem! Se não for  
utilizado um transponder novo o  
procedimento pode não ser bem  
sucedido!

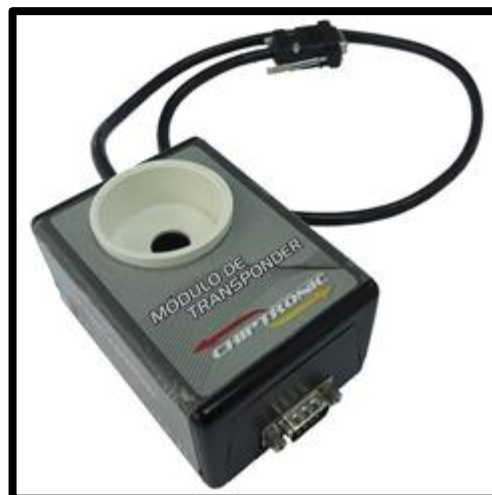
Módulo de transponder. Realiza a programação e geração de transponders.

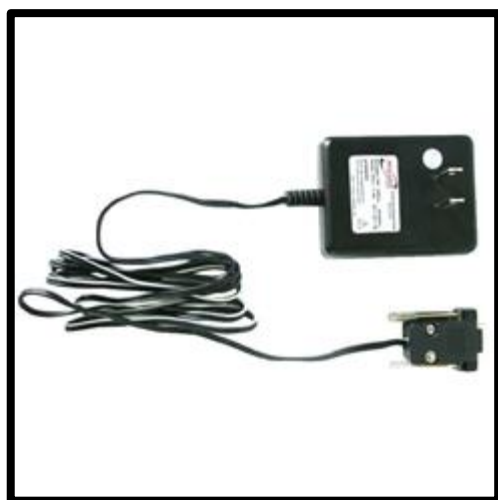
Fonte de alimentação. Necessária para utilizar o OBDMap em bancada.

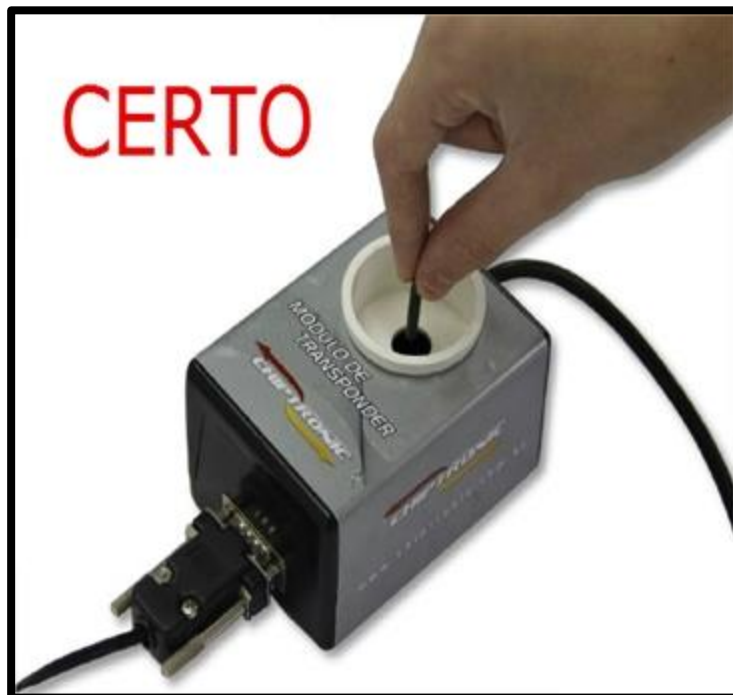
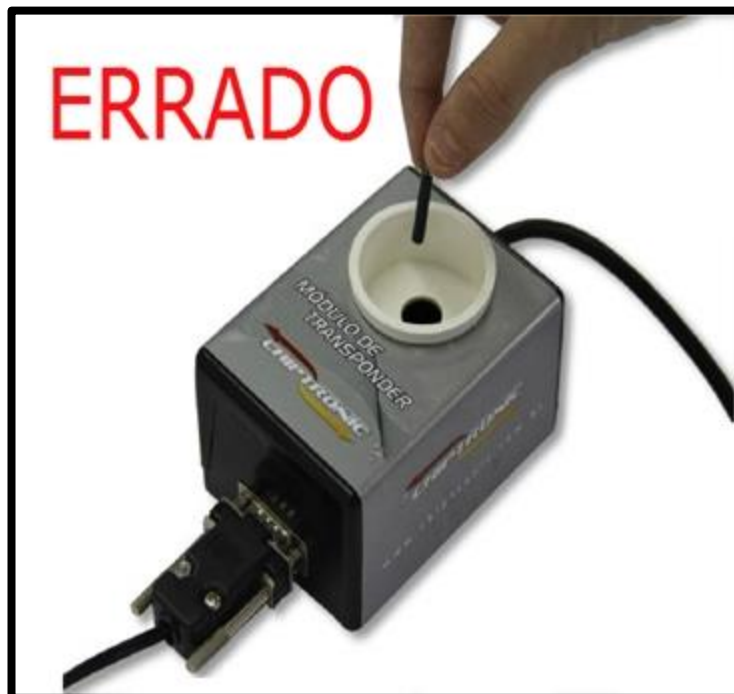
O transponder deve ser posicionado dentro da antena (copo branco) do módulo de transponder na posição vertical e no centro como mostra a foto.

O transponder não deve ficar inclinado na antena do módulo, isto pode causar erro na operação. Procure deixá-lo na vertical.
