Manual Carga – OBD0070

Renault Calculador 1 93C56

Rev. 4

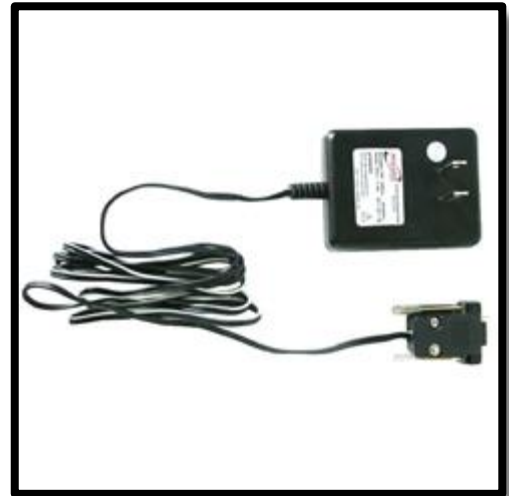
Fonte de alimentação. Necessária para utilizar o OBDMap em bancada.

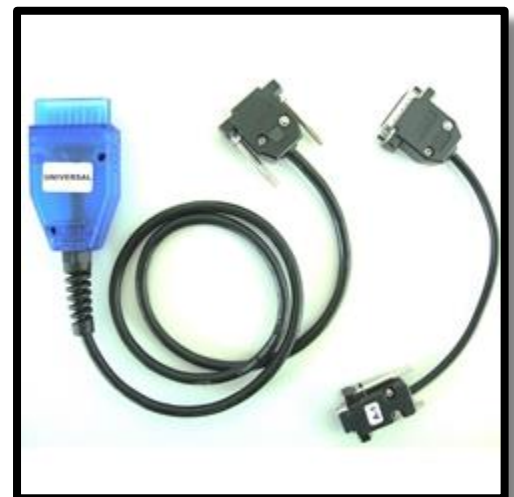
Utilize o cabo Universal + adaptador A1.
Usado para conectar o OBDMap ao veículo para procedimento via diagnose.

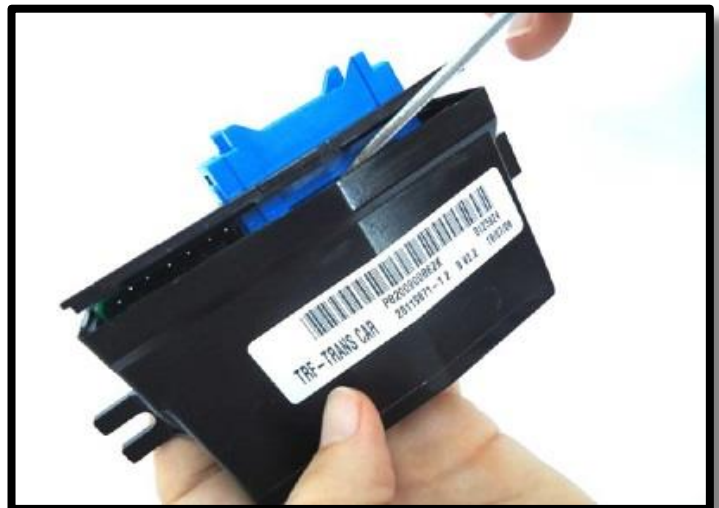
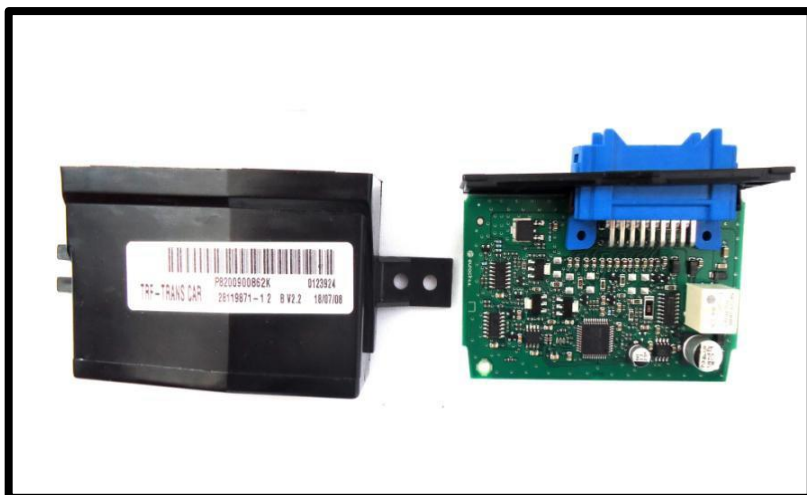
Com auxílio de
uma chave de
fenda remova a
placa da caixa do
calculador.

Placa removida da
caixa do
imobilizador.

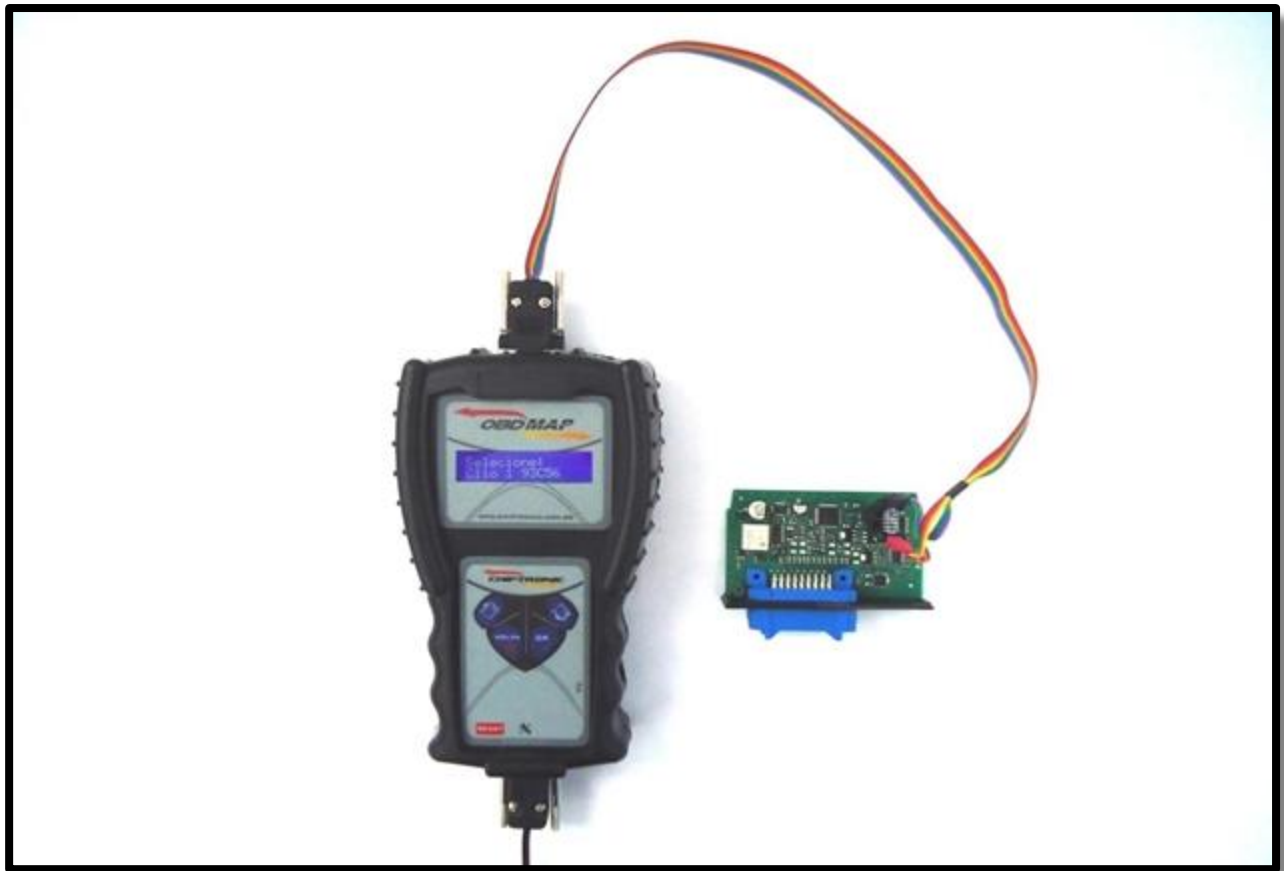
Todos os acessórios conectados:

É importante seguir rigorosamente a etapa de primeiro ler a senha do calculador e depois fazer o reset. Caso seja feito primeiro o reset do calculador, a senha será perdida não sendo possível obtê-la novamente.
