Manual Carga – OBD0055

Reset IAW 1G7

Rev. 2

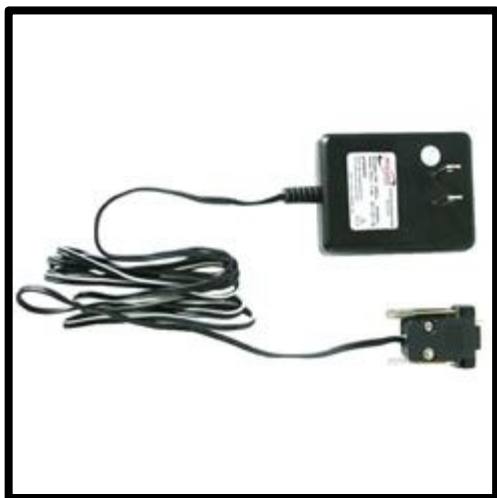
Fonte de alimentação. Necessária para utilizar o OBDMAP em bancada.

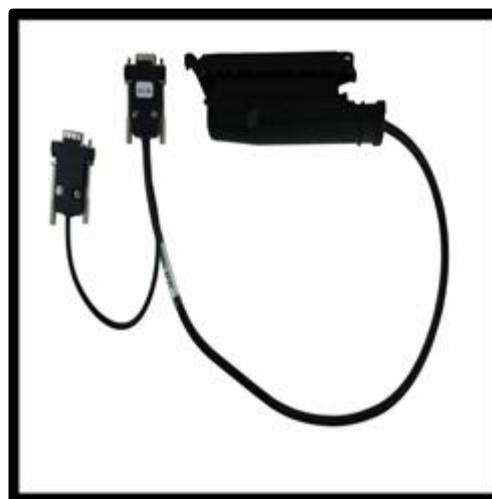
Cabo IAW 1G7. Utilizado para realizar o reset.

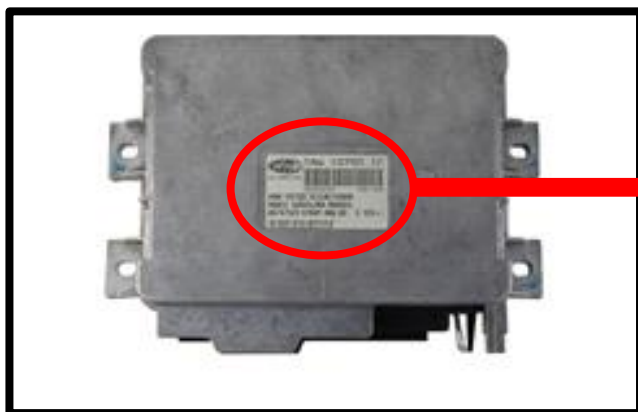
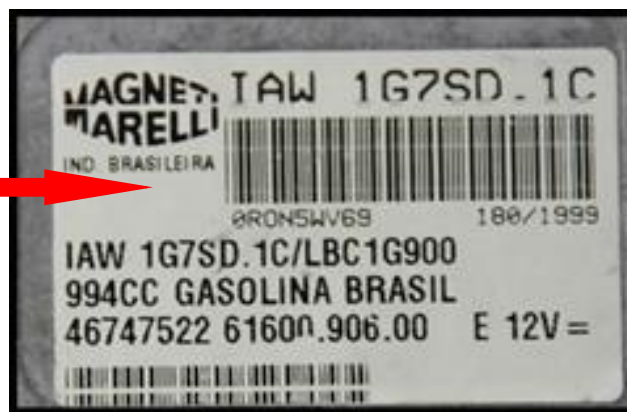
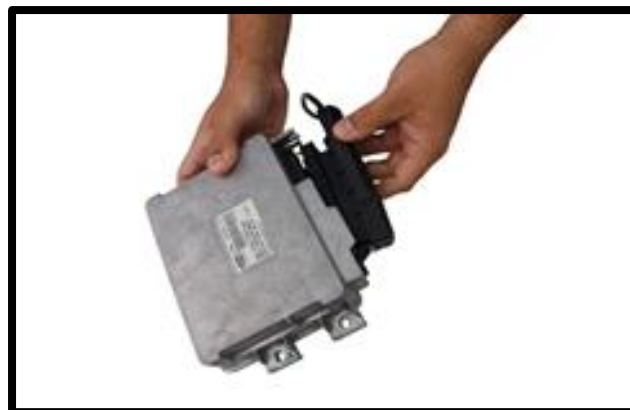
Para realizar o procedimento é necessário retirar a ECU IAW 1G7 do veículo, e utilizar o cabo IAW 1G7 em bancada.

Conectando o cabo IAW
1G7 na ECU.

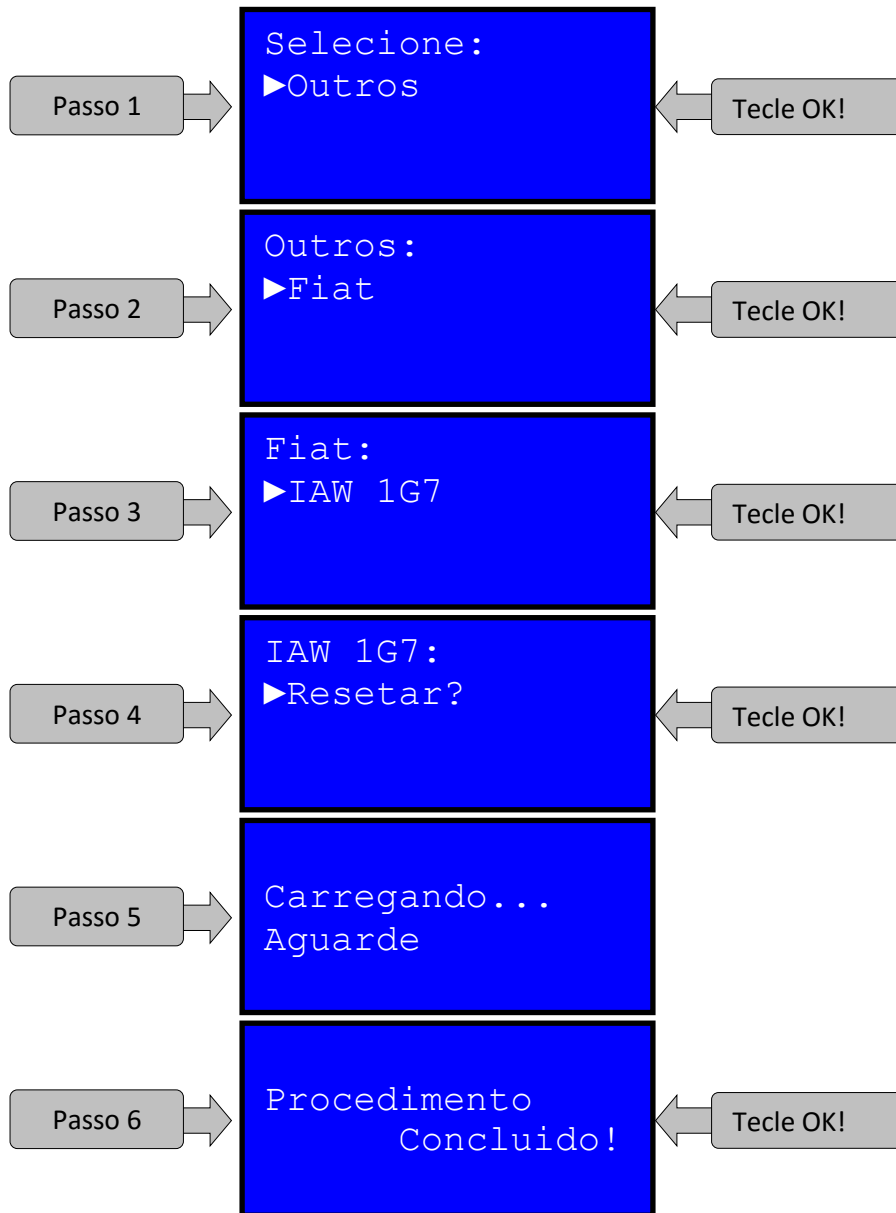
Após todos os acessórios conectados, seguir os seguintes passos no visor do OBDMap:
