Manual Carga – PS0088

Dedicação de Transponder GM/Renault/Dodge PCF7936

Rev. 3

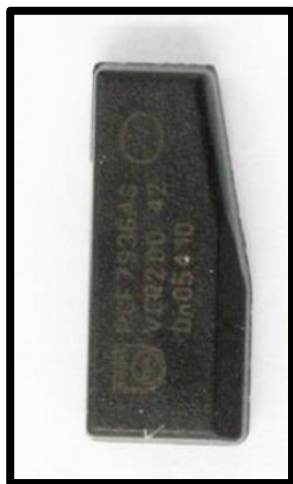
Identificando o transponder

Utilize transponder PCF7936 (ID46) virgem.

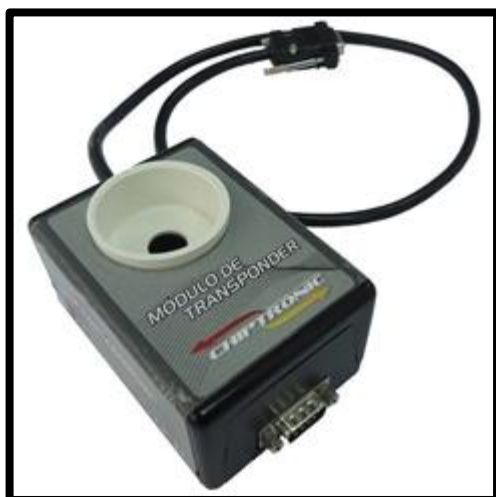
Módulo de transponder. Realiza a programação e geração de transponders.

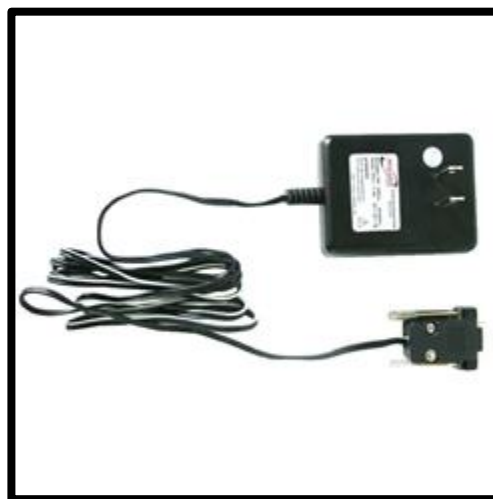
Fonte de alimentação. Necessária para utilizar o OBDMap em bancada.

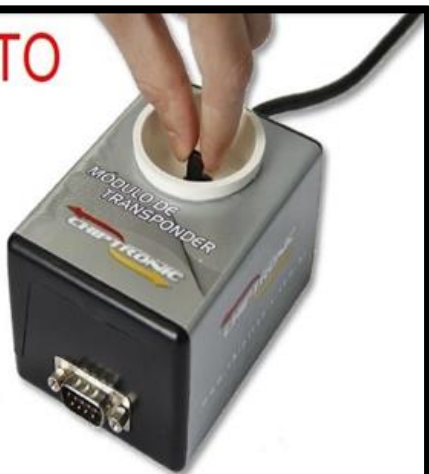
CERTO

O transponder deve ser posicionado dentro da antena (copo branco) do módulo de transponder na posição vertical e no centro como mostra a foto.

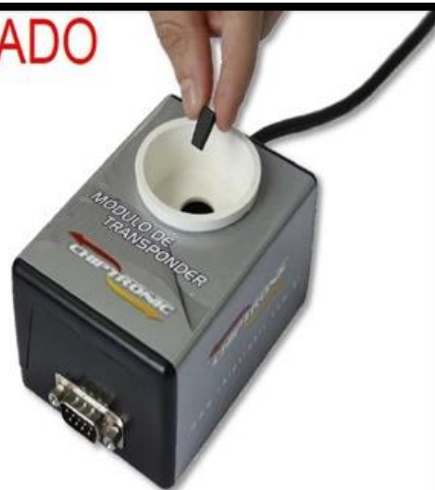
ERRADO

O transponder não deve ficar inclinado na antena do módulo, isto pode causar erro na operação. Procure deixá-lo na vertical.
