Manual Carga – OBD0255

Dedicação de Transponder ID48 para TP22 (Seat)

Rev. 1

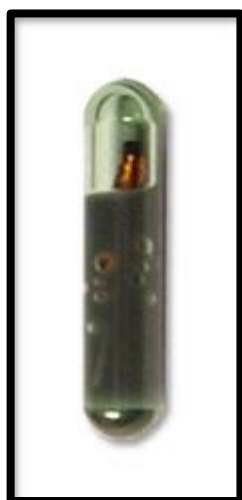
Utilize o transponder ID48  
Crypto2 virgem! Se não for  
utilizado um transponder novo o  
procedimento pode não ser bem  
sucedido!
