Manual Carga – OBD0102

Leitura de Senha ME7.9.9 (Astra, Vectra e Zafira 2011 a 2012) via
OBD

Rev. 3

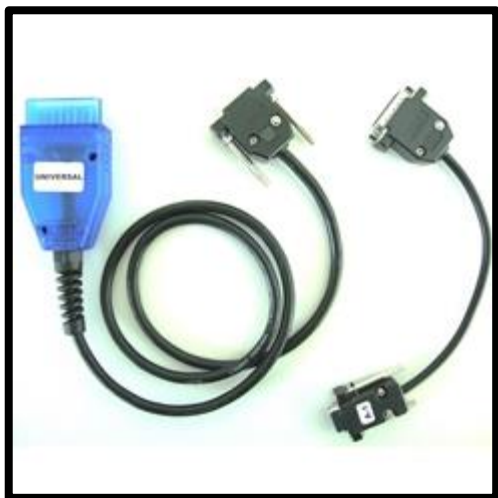
Utilize o cabo Universal + adaptador A1.

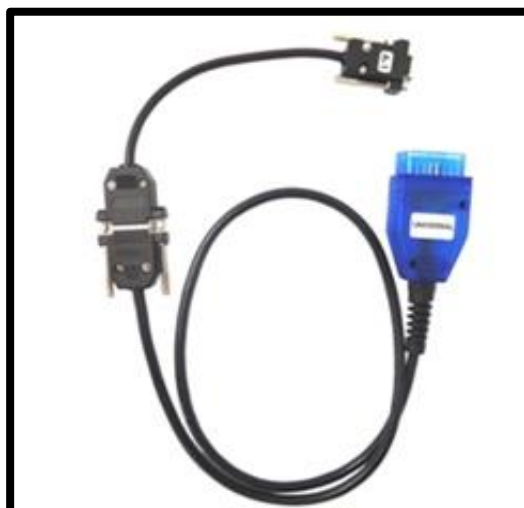
Conecte o cabo universal junto ao adaptador A1.

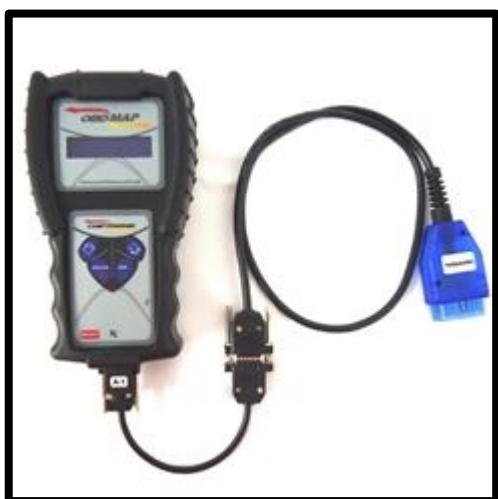
Todos os acessórios conectados no OBDMap.

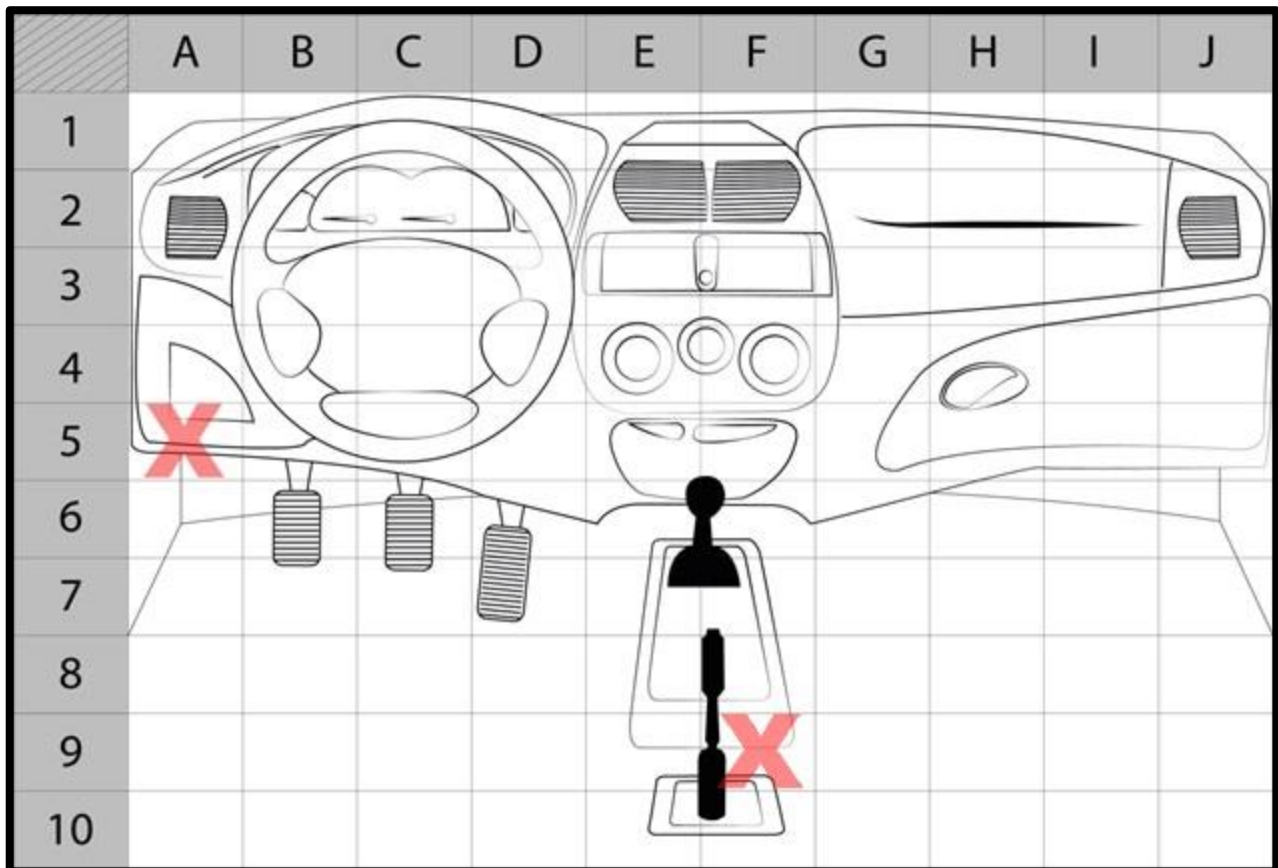
- A tomada de diagnóstico dos veículos Astra e Zafira está localizada na área **F9**.
- A tomada de diagnóstico do veículo Vectra está localizada na área **A5**.

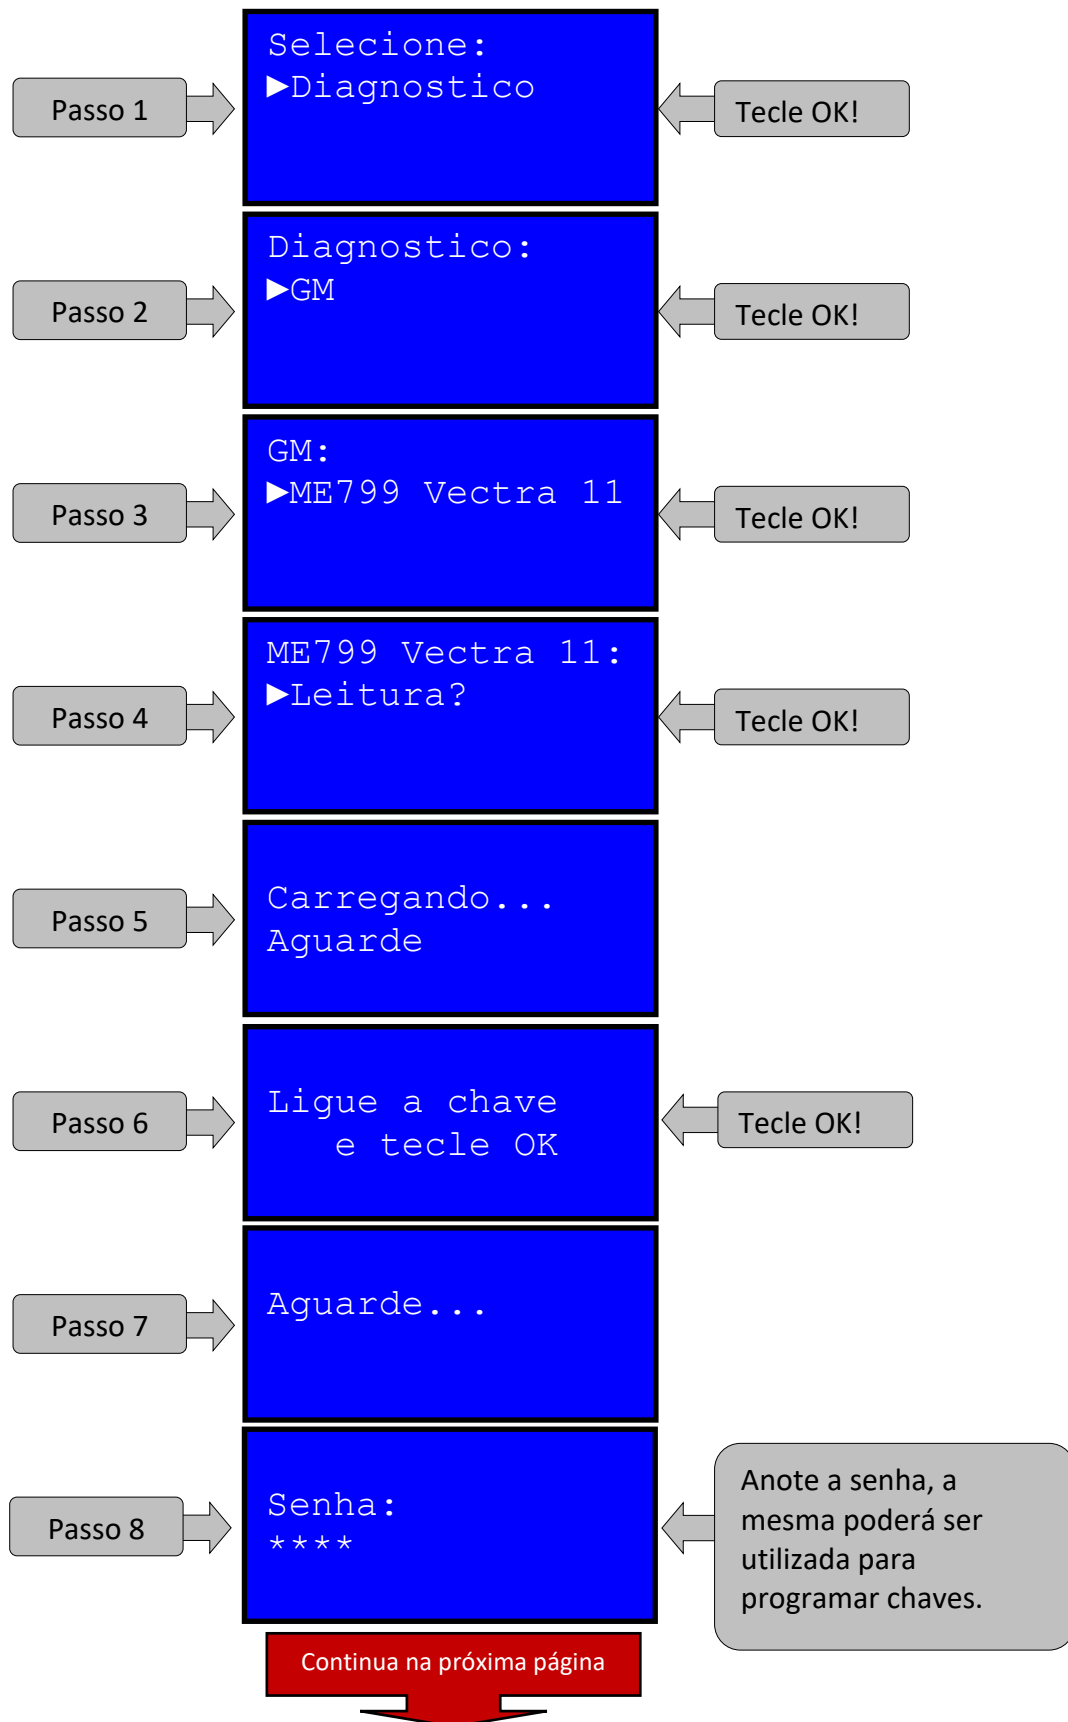
Após todos os acessórios conectados, seguir os seguintes passos no visor do OBDMap:

Passo 9

Chassi: ABCDE
FGH123456789

Chassi lido da ECU.

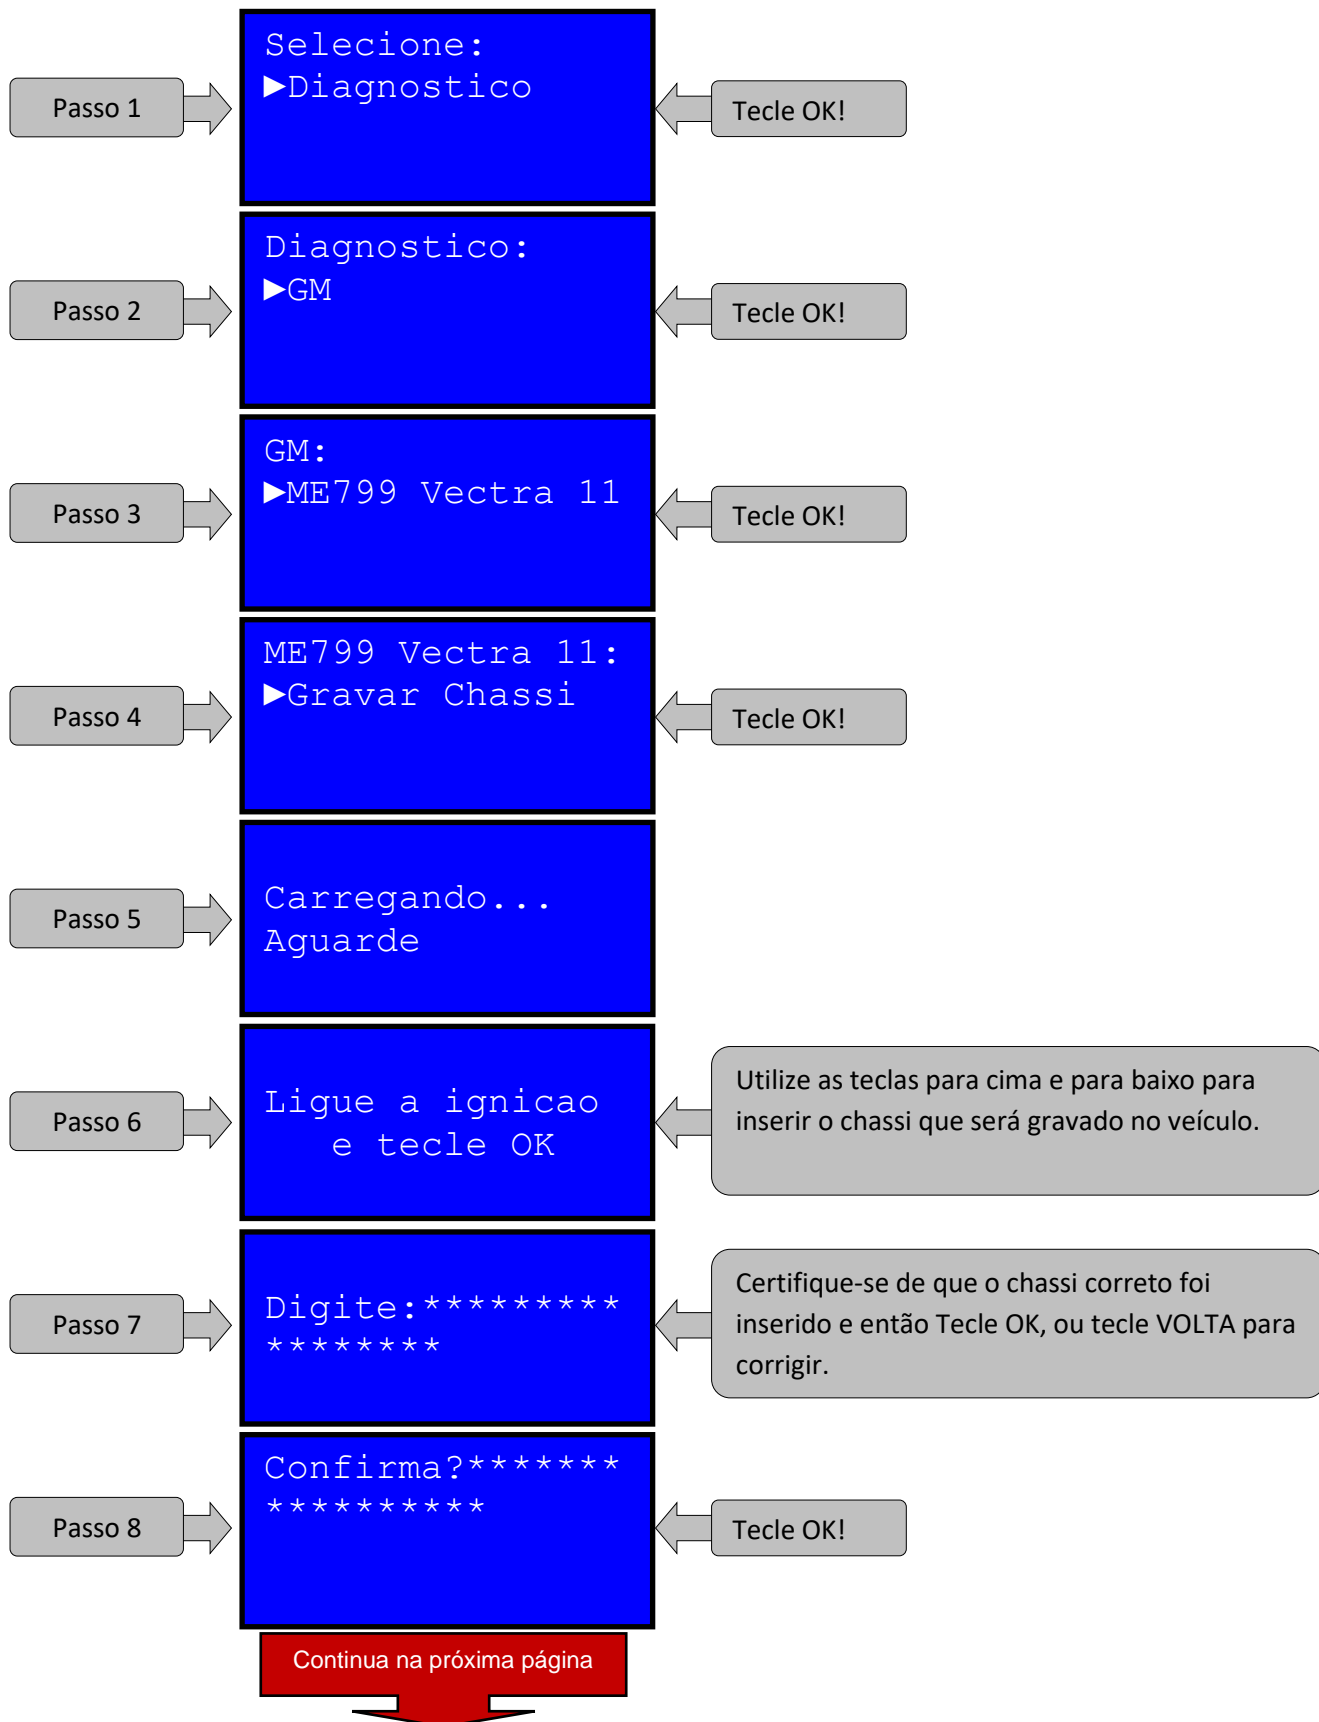
Após todos os acessórios conectados, seguir os seguintes passos no visor do OBDMap:

Passo 9

A grey arrow pointing from the "Passo 9" label to the "Aguarde..." box.
Aguarde...

Passo 10

A grey arrow pointing from the "Passo 10" label to the "Procedimento Concluido!" box.
Procedimento
Concluido!
