Manual Carga – PS0127

Dedicação transponder PCF 7935 para ID40

Rev. 3

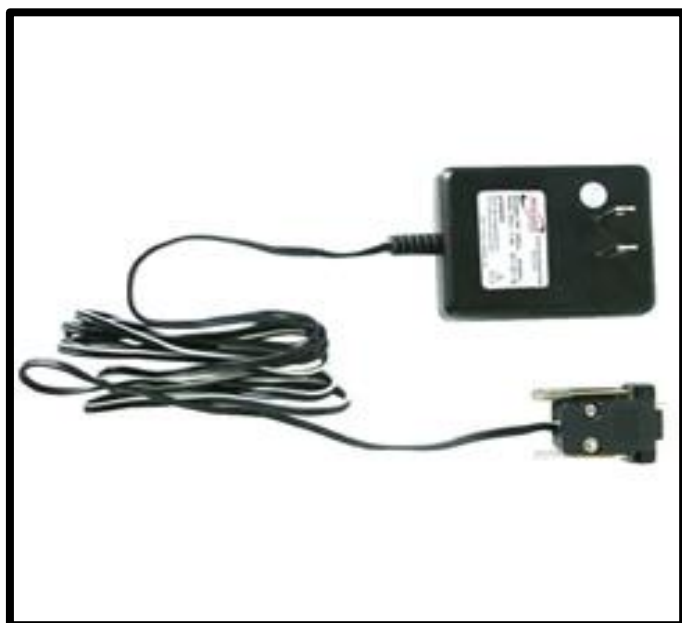
Fonte de alimentação.
Necessária para utilizar o
OBDMap em bancada.

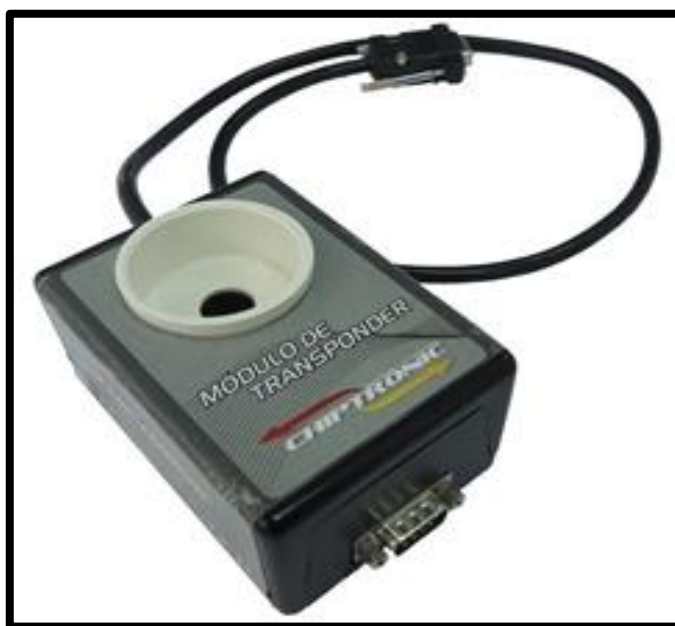
Módulo de transponder.
Realiza a programação e
geração de
transponders.

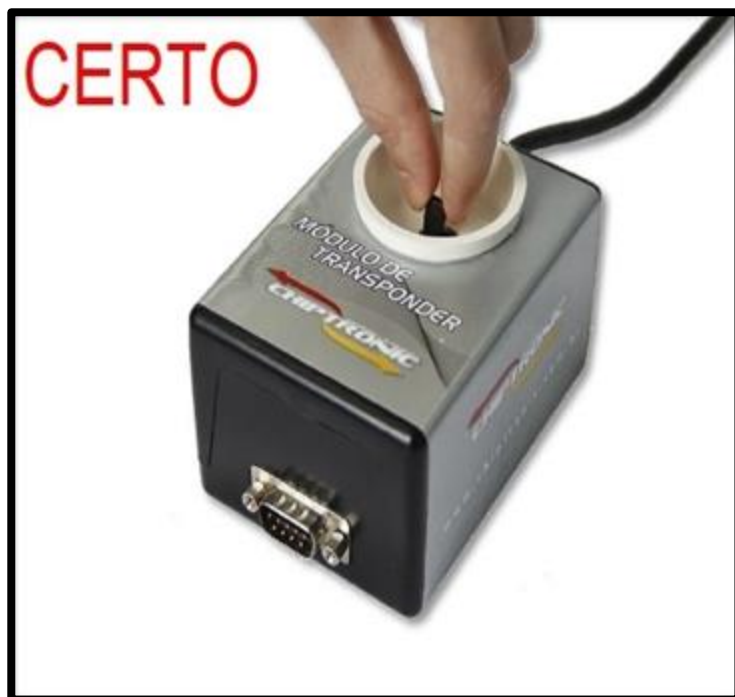
O transponder deve ser posicionado dentro da antena (copo branco) do módulo de transponder na posição vertical e no centro como mostra a foto.

- Verificar a correta posição do transponder no módulo de transponder.
