Manual Carga – PS0046

Dedicação de Transponder ID48 para TP24 (Skoda)

Rev. 2

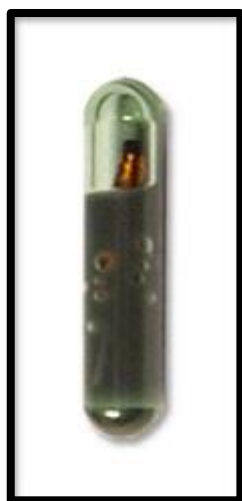
Transponder utilizado:

Utilize o transponder ID48
Crypto2 virgem! Se não for
utilizado um transponder novo o
procedimento pode não ser bem
sucedido!

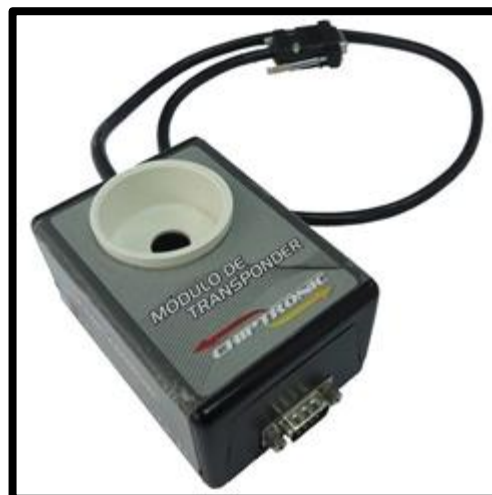
Módulo de transponder. Realiza a programação e geração de transponders.

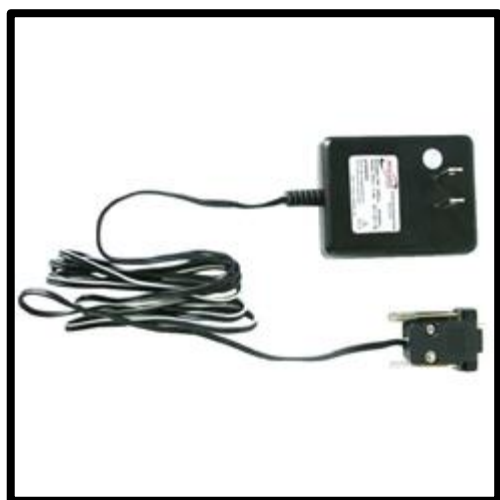
Fonte de alimentação. Necessária para utilizar o OBDMAP em bancada.

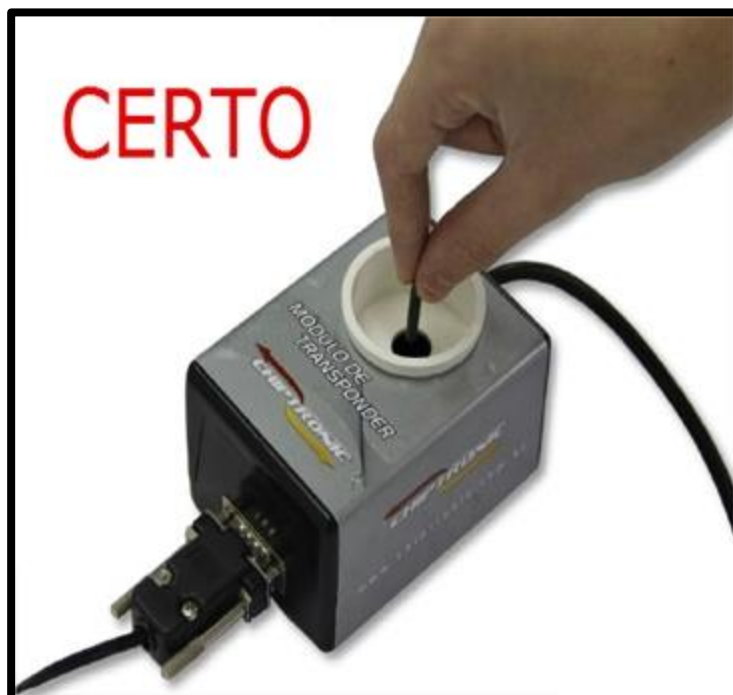
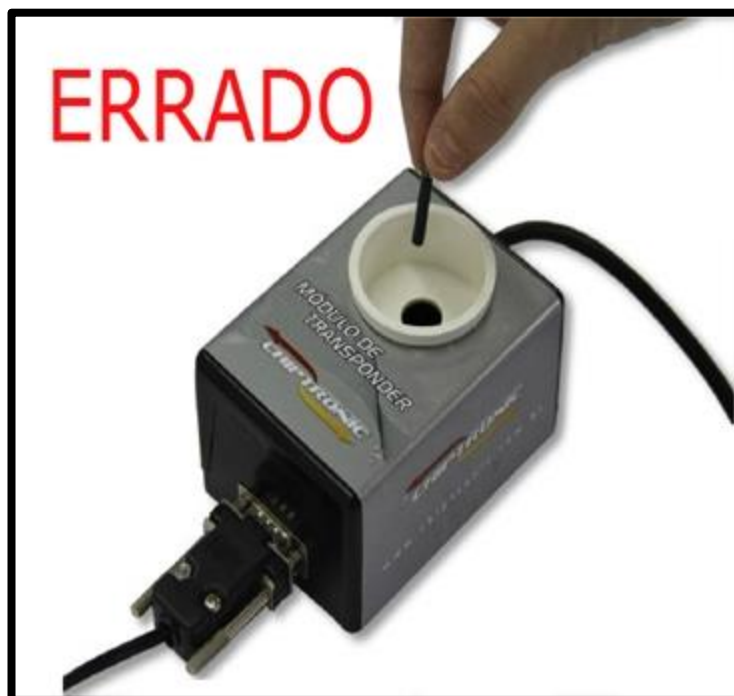
Posicionamento do transponder no módulo de transponder:

O transponder deve ser posicionado dentro da antena (copo branco) do módulo de transponder na posição vertical e no centro como mostra a foto.

O transponder não deve ficar inclinado na antena do módulo, isto pode causar erro na operação. Procure deixá-lo na vertical.
