Quartz liner set 2: 2021 April 1 - 7 May

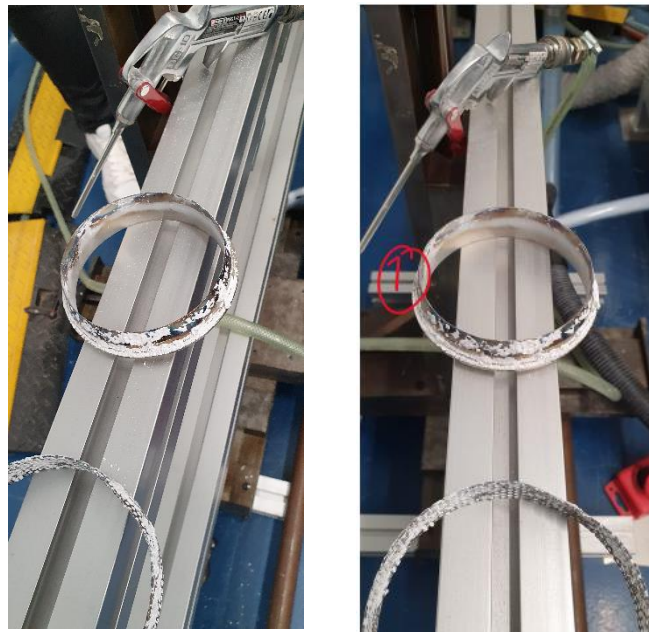
Het resultaat van het open maken van de brander -> ophoping van seeding!

Note: Bij 2 runs is de volledige brander volgelopen met seeding particles, als gevolg van het afstellen van de seeder.

Uit PIV metingen bleek, dat de seeding density niet goed was: weinig seeding aan de liner wall en veel seeding in de core -> Brander open maken en schoonmaken.
