# 1 性能評価

今回製作できたラジオは、以下のような仕様となった。

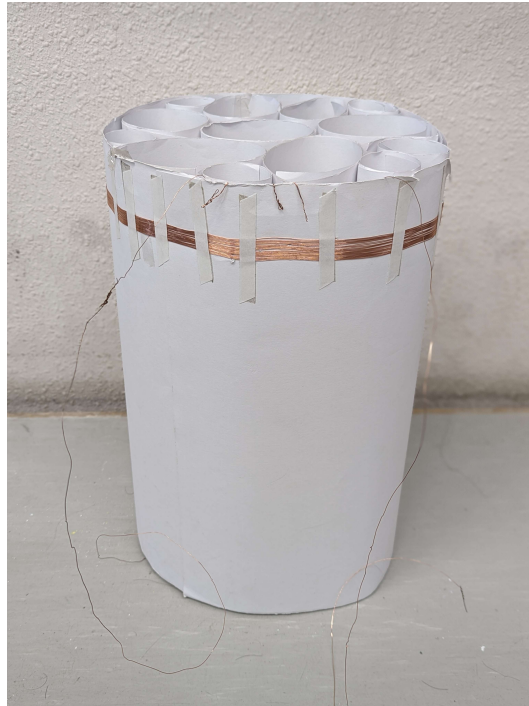
図 1: 1号機アンテナの写真

今回は合計で 3 つのアンテナを用意した（1 号機と 2 号機は製作したもの、3 号機は既製品）。それぞれの仕様を表 1 に示す。また、それぞれの写真を図 1、図 2、図 3 に示す。

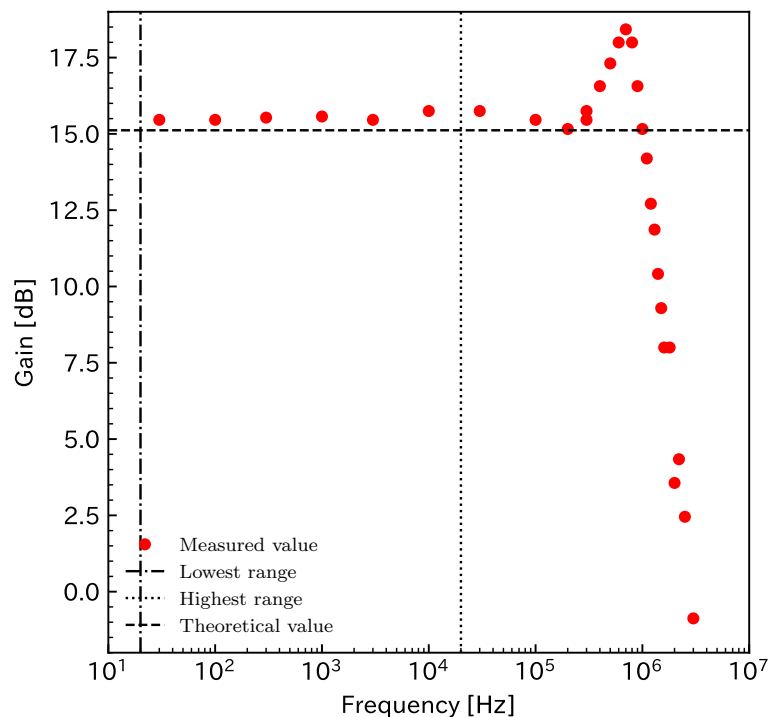
図 12: アンプのゲイン線図

図 12 に、今回用いた増幅回路のゲイン線図を示す。図 12 の Theoretical value が理想値 (5.7 倍、15.1175[dB]) である。Lowest range が人間が聞こえる周波数の最低値 (20[Hz]) である。Highest range が人間が聞こえる周波数の最高値 (20000[Hz]) である。測定値は、オシロスコープから取り出した波形の CSV ファイルから最大値を取り出したものなので、ノイズなどでゲインが少し理想値よりも高くなっている。10<sup>6</sup>[Hz] 付近で、リップルが発生しており、その後に急激に減少している。しかし、この領域は人間が聞こえる周波数の範囲外のため、問題ないと考えられる。逆に、人間が聞こえる周波数の範囲内は、理想値に近い値を取っているため良いと考えられる。
