Rational	کارخانه سازنده
iCombi	سری
iCombi pro	مدل
42.5	کد خطا
Solenoid valve clima conditioning Y5/Y15 does not open	نام خطا
شیر برقی Y5/Y15 باز نمی شود.

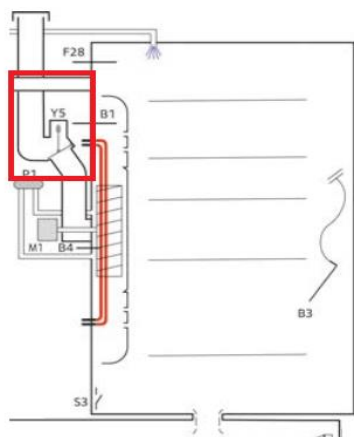
علت: وارد نشدن هوای تازه

دلایل ممکن: گرفتگی شیر برقی، خرابی برد I/O، ایراد کابل

○ شیر برقی را برای هرگونه گرفتگی بررسی کنید.

• یک بار شیر برقی را قطع کنید و ولتاژ را از برد I/O بررسی کنید.

• بار دیگر کانکتور را از سوکت X11 قطع کنید ولتاژ را از برد I/O

بررسی کنید، این مقدار باید ۲۳۰ ولت باشد.

○ در صورت رفع نشدن مشکل، کابل را تعویض کنید.

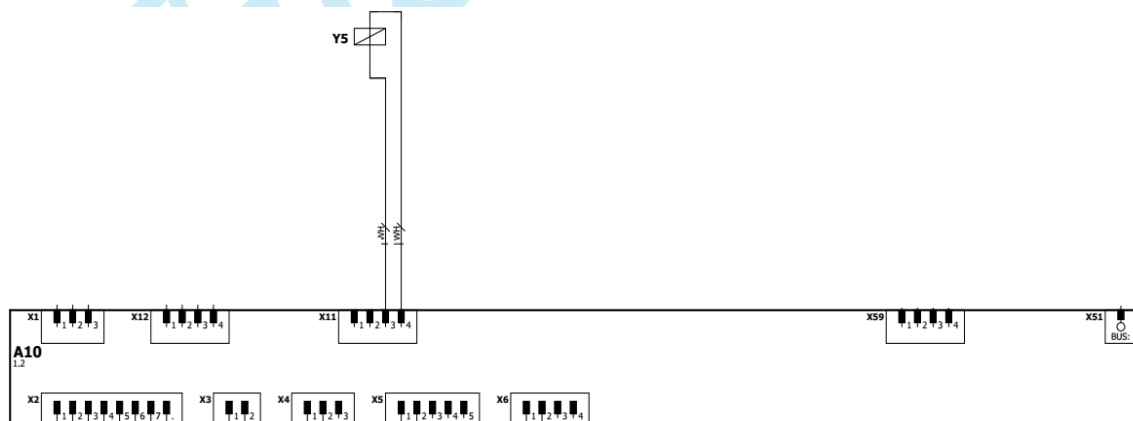
42.5

اگر شیر برقی Y5/Y15 باز نشود، هیچ هوای تازه ای جریان نخواهد داشت که می‌تواند باعث اشباع بخار بیشتر و بیشتر می‌شود.

پنل کناری را باز کنید.

کانکتور از سوکت X11 برد I/O را قطع کنید و ولتاژ خروجی را اندازه‌گیری کنید.

شیر برقی Y5/Y15 را برای هر مدل انسداد را بررسی کنید.

آیا هنگامی که Y5/Y15 باز هستند، ولتاژ 12 ولت وجود دارد؟ - به عنوان مانند در صورت وجود بخار -

آیا هنگامی که Y5/Y15 باز هستند، ولتاژ 12 ولت وجود دارد؟ - به عنوان مثال در صورت وجود بخار -

کانکتور شیر برقی Y5/Y15 را قطع کنید و ولتاژ خروجی را اندازه‌گیری کنید.

برد I/O را تعویض کنید.
40.05.919

کانکتور از سوکت X11 برد I/O را مجدداً وصل کنید.

شیر برقی را تعویض کنید.
22.01.402

برای اطمینان از اتصال درست کانکتور، آن‌ها را بررسی کنید.

در صورت عدم رفع مشکل Harness- دسته سیم را تعویض کنید.
