bolt gets loose

Models: GP(es) 13..
GP(es) 14..
GGU 15..
FKUv 16..

Reparaturanleitung zu Nachrüstsatz 9590 625
(lockerer Scharnierbolzen bei GP(es) 13.. / 14.., GGU 15.. , FKUv 16..)
Repair instruction for repair kit 9590 625
(loose fitting bolt at GP(es) 13.. / 14.. , GGU 15.. , FKUv 16..)

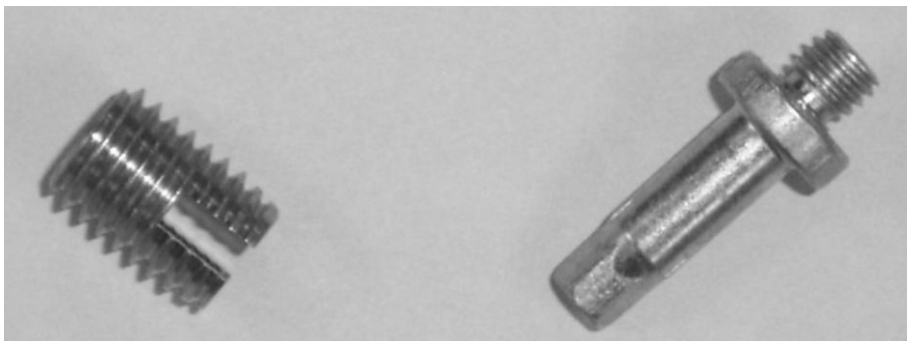
1. Teile des Reparatursatzes.
Parts of the repair kitt.

Gewindeeinsatz M6 (7113 136)
thread insert M6 (7113 136)

Türscharnierbolzen (7113 077)
bolt (7113 077)

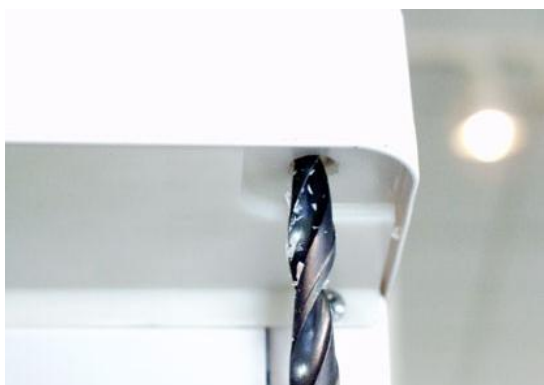
2. Den Originalbolzen entfernen und Loch mit 8,5 mm aufbohren (ca. 15 mm tief).
Remove the original bolt and bore a hole with 8,5 mm (not deeper than 15 mm)

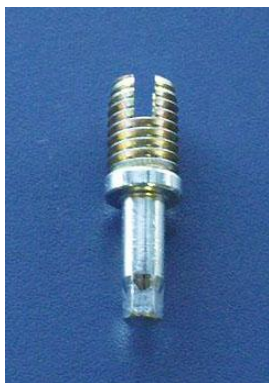
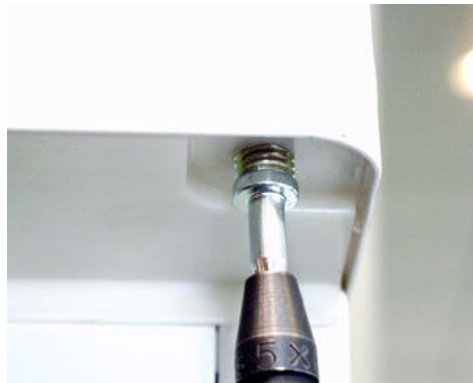
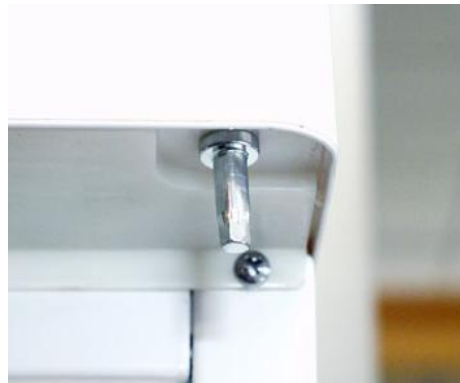
3. Bolzen in den Gewindeeinsatz drehen und diesen mit Schlitz nach oben in das Fach eindrehen.
Screw the bolt into the thread insert (gap at the upper side) and screw it into the hole.
