NUFUZ.10-22			-AP
						Реконструкция здания музея "Лазги" в г.Ургенч			
Изм.	Кол.	Лист	№док.	Подпись	Дата	Здание музея "Лазги"	Стадия	Лист	Листов
ГАП	Рахматов Р						ЭП	24	27
ГИП	Саюкоулов Ш.								
разраб.	Дильшодова Ж.								
н. контр.							Лестницы 1, 2, Крыльцо К-1	NUFUZ

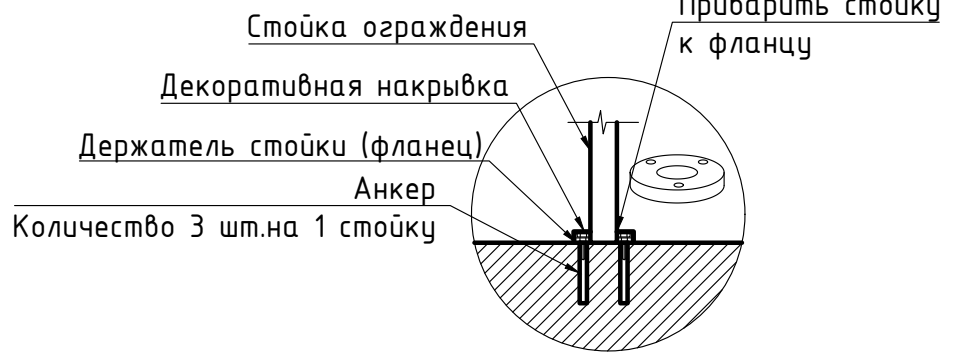
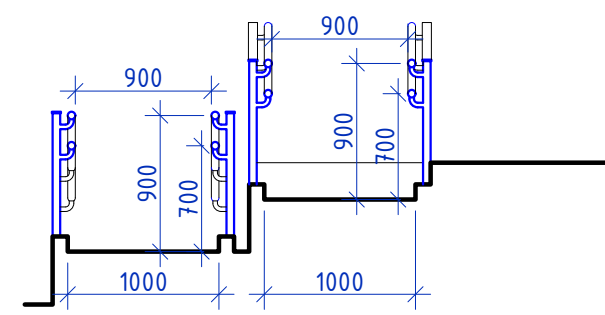
1. Проступки внутренней лестницы (Л-1) – керамогранит 30мм – 10,5 площадь кв.м
2. Подступенки внутренней лестницы (Л-1) – керамогранит 30мм – площадь 3,36 кв.м
3. Площадка внутренней лестницы (Л-1) – керамогранит 30мм – площадь 12,00 кв.м.
4. Проступки внутренней лестницы (Л-2) – керамогранит 30мм – площадь 32,34 кв.м
5. Подступенки внутренней лестницы (Л-2) – керамогранит 30мм – площадь 12,94 кв.м
6. Площадка внутренней лестницы (Л-2) – керамогранит 30мм – площадь 6,16 кв.м
7. Проступки наружных крылец – керамогранит 30мм – площадь 34,78 кв.м
8. Подступенки наружных крылец – керамогранит 30мм – площадь 11,28 кв.м
9. Пандус – антискользящий керамогранит 30мм – площадь 33,00 кв.м
10. Цокольная часть пандусов – керамогранит 30мм – площадь 7,12 кв.м
11. Крыльцо – антискользящий керамогранит – площадь 827,88 кв.м

1. Ограждение атриума 37,5 п.м. (стеклянное ограждение, высотой 1,2м)
2. Ограждения внутренней лестницы Л-1 19,12 п.м.
3. Ограждения внутренних лестниц Л-2 33,96 п.м.
4. Ограждения пандусов 58,88 п.м.
