El Remache y el Zorzal

Perno Unión de Fuselaje
FUSELAJE AVIÓN FORD

Certificación de Autenticidad de Fragmento de Aeronave
Histórica
CASO CARLOS GARDEL – MEDELLÍN, 1935

Basado en resultados del Informe de Ensayo N° 96786
Instituto de Ensayo de Materiales (IEM)
Facultad de Ingeniería – Universidad de la República, Uruguay

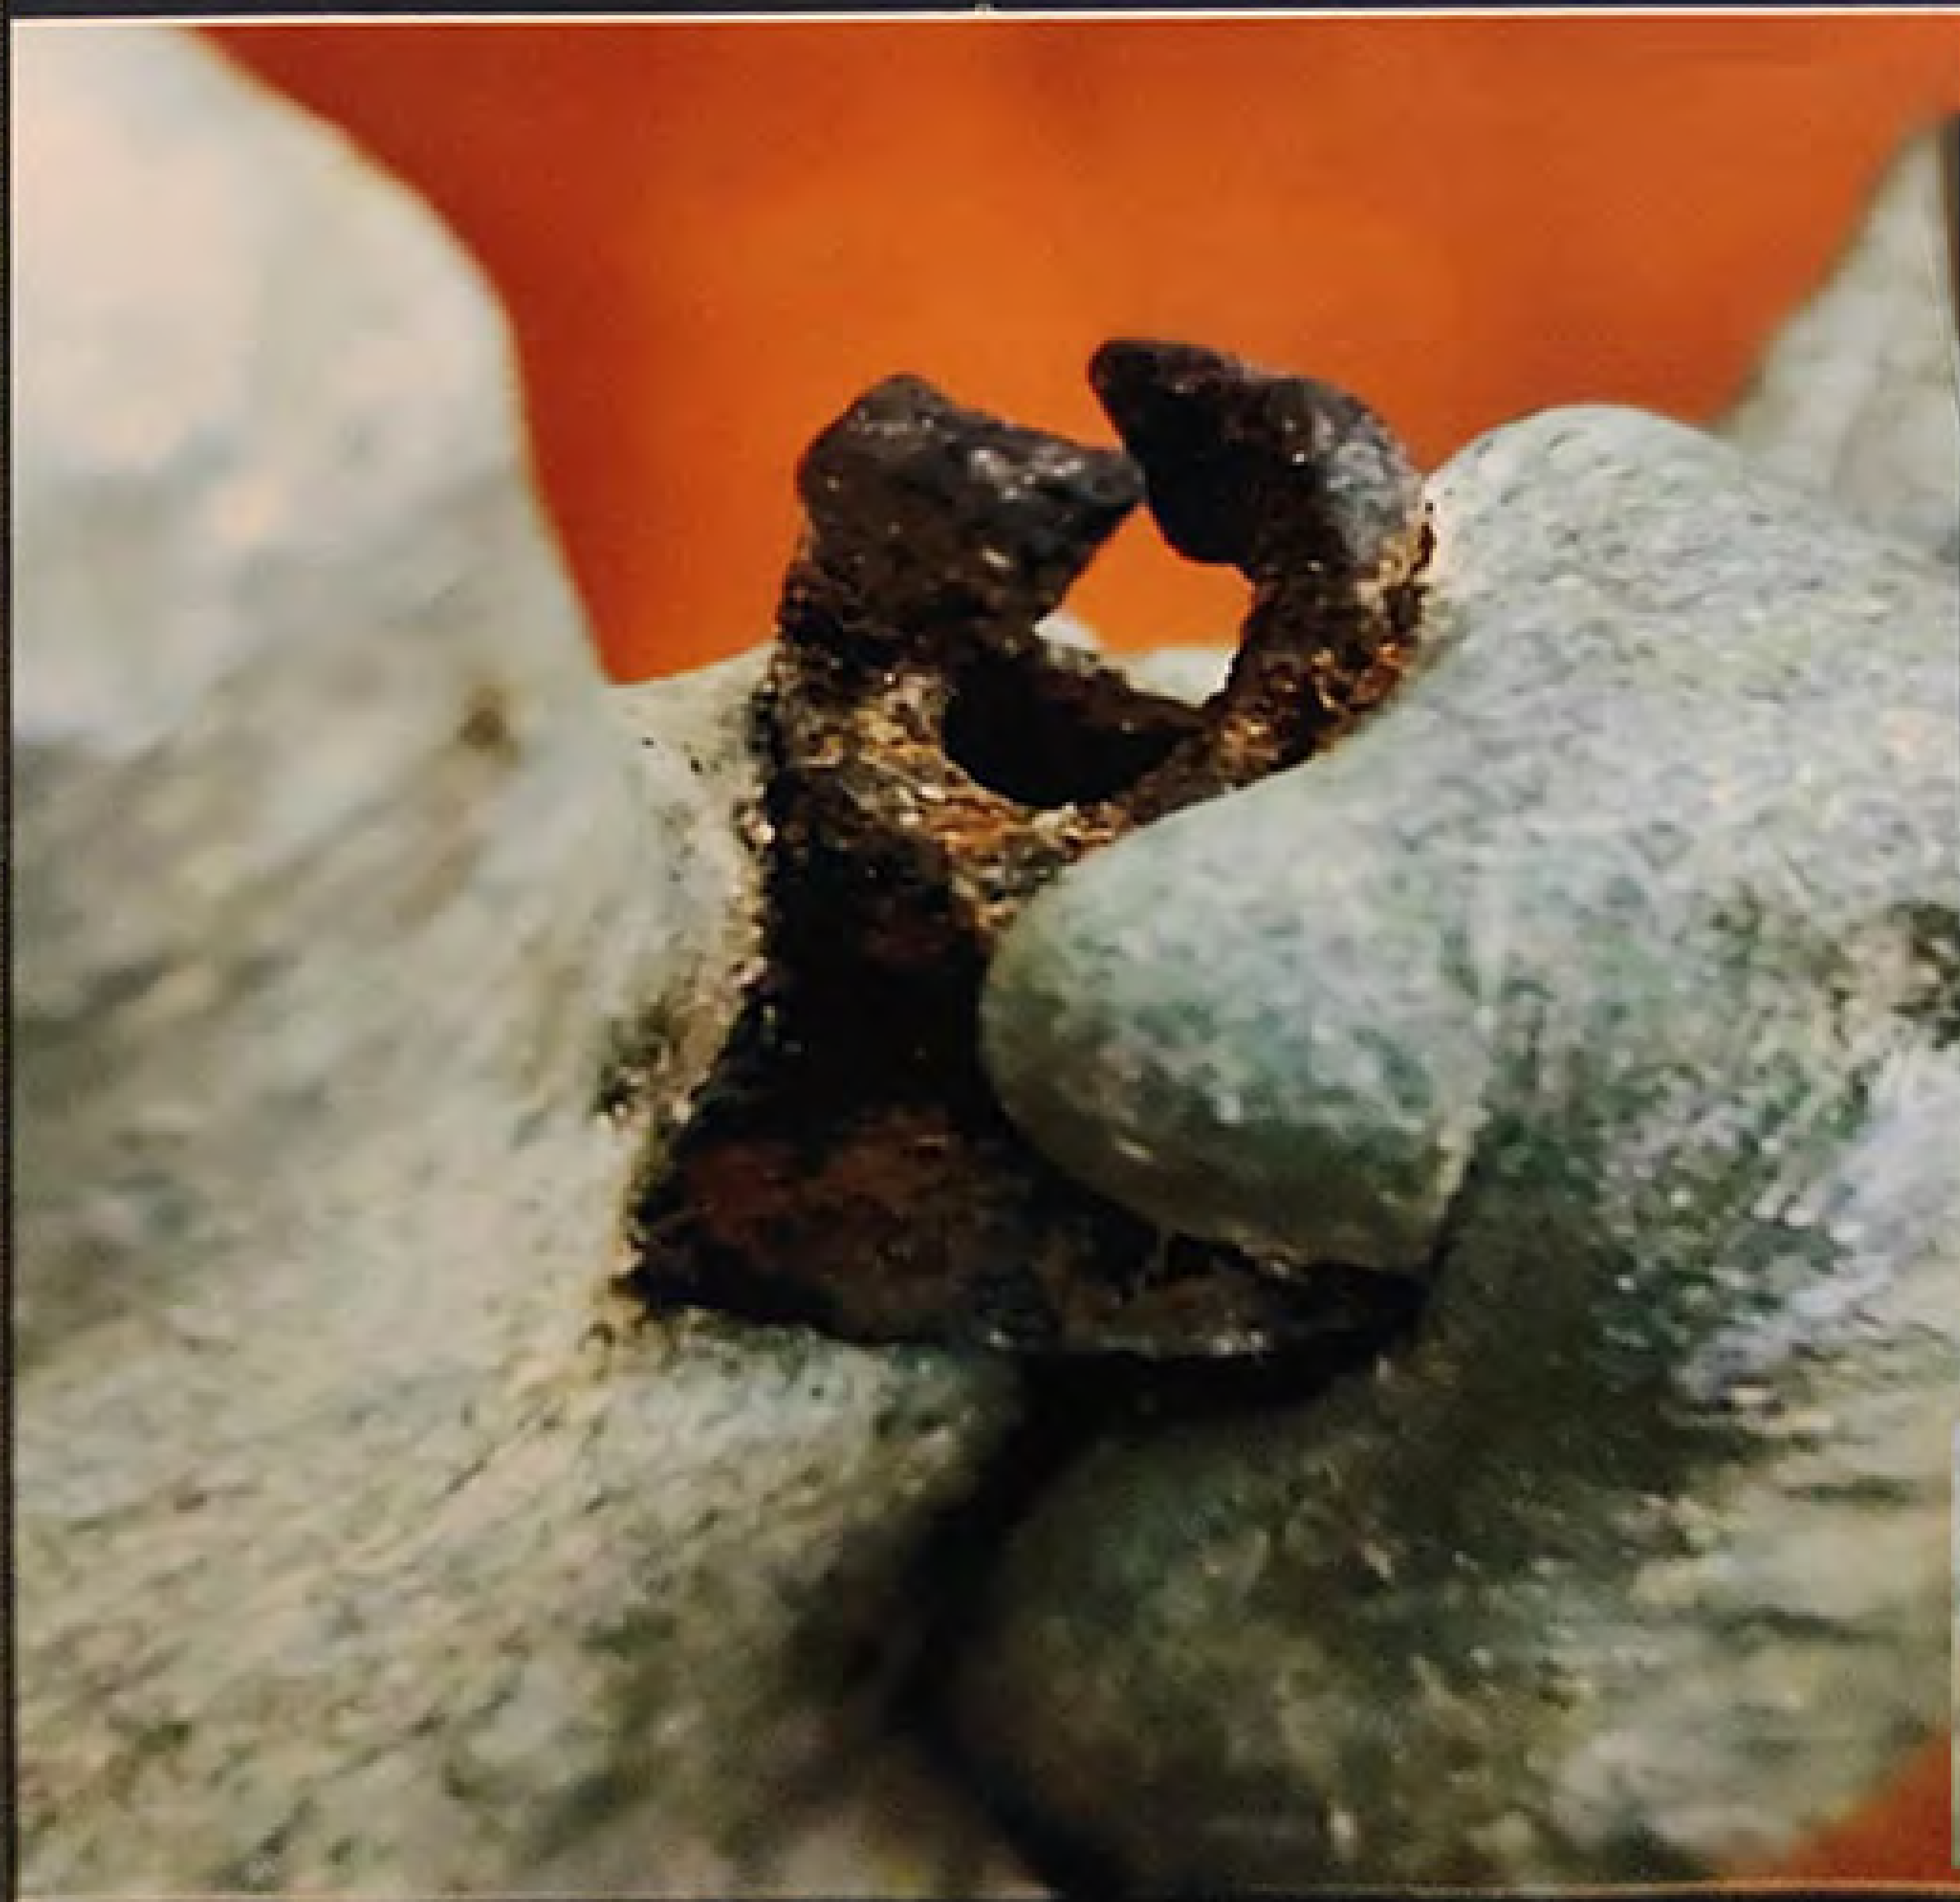
Perno Unión de Fuselaje

FUSELAJE AVIÓN FORD

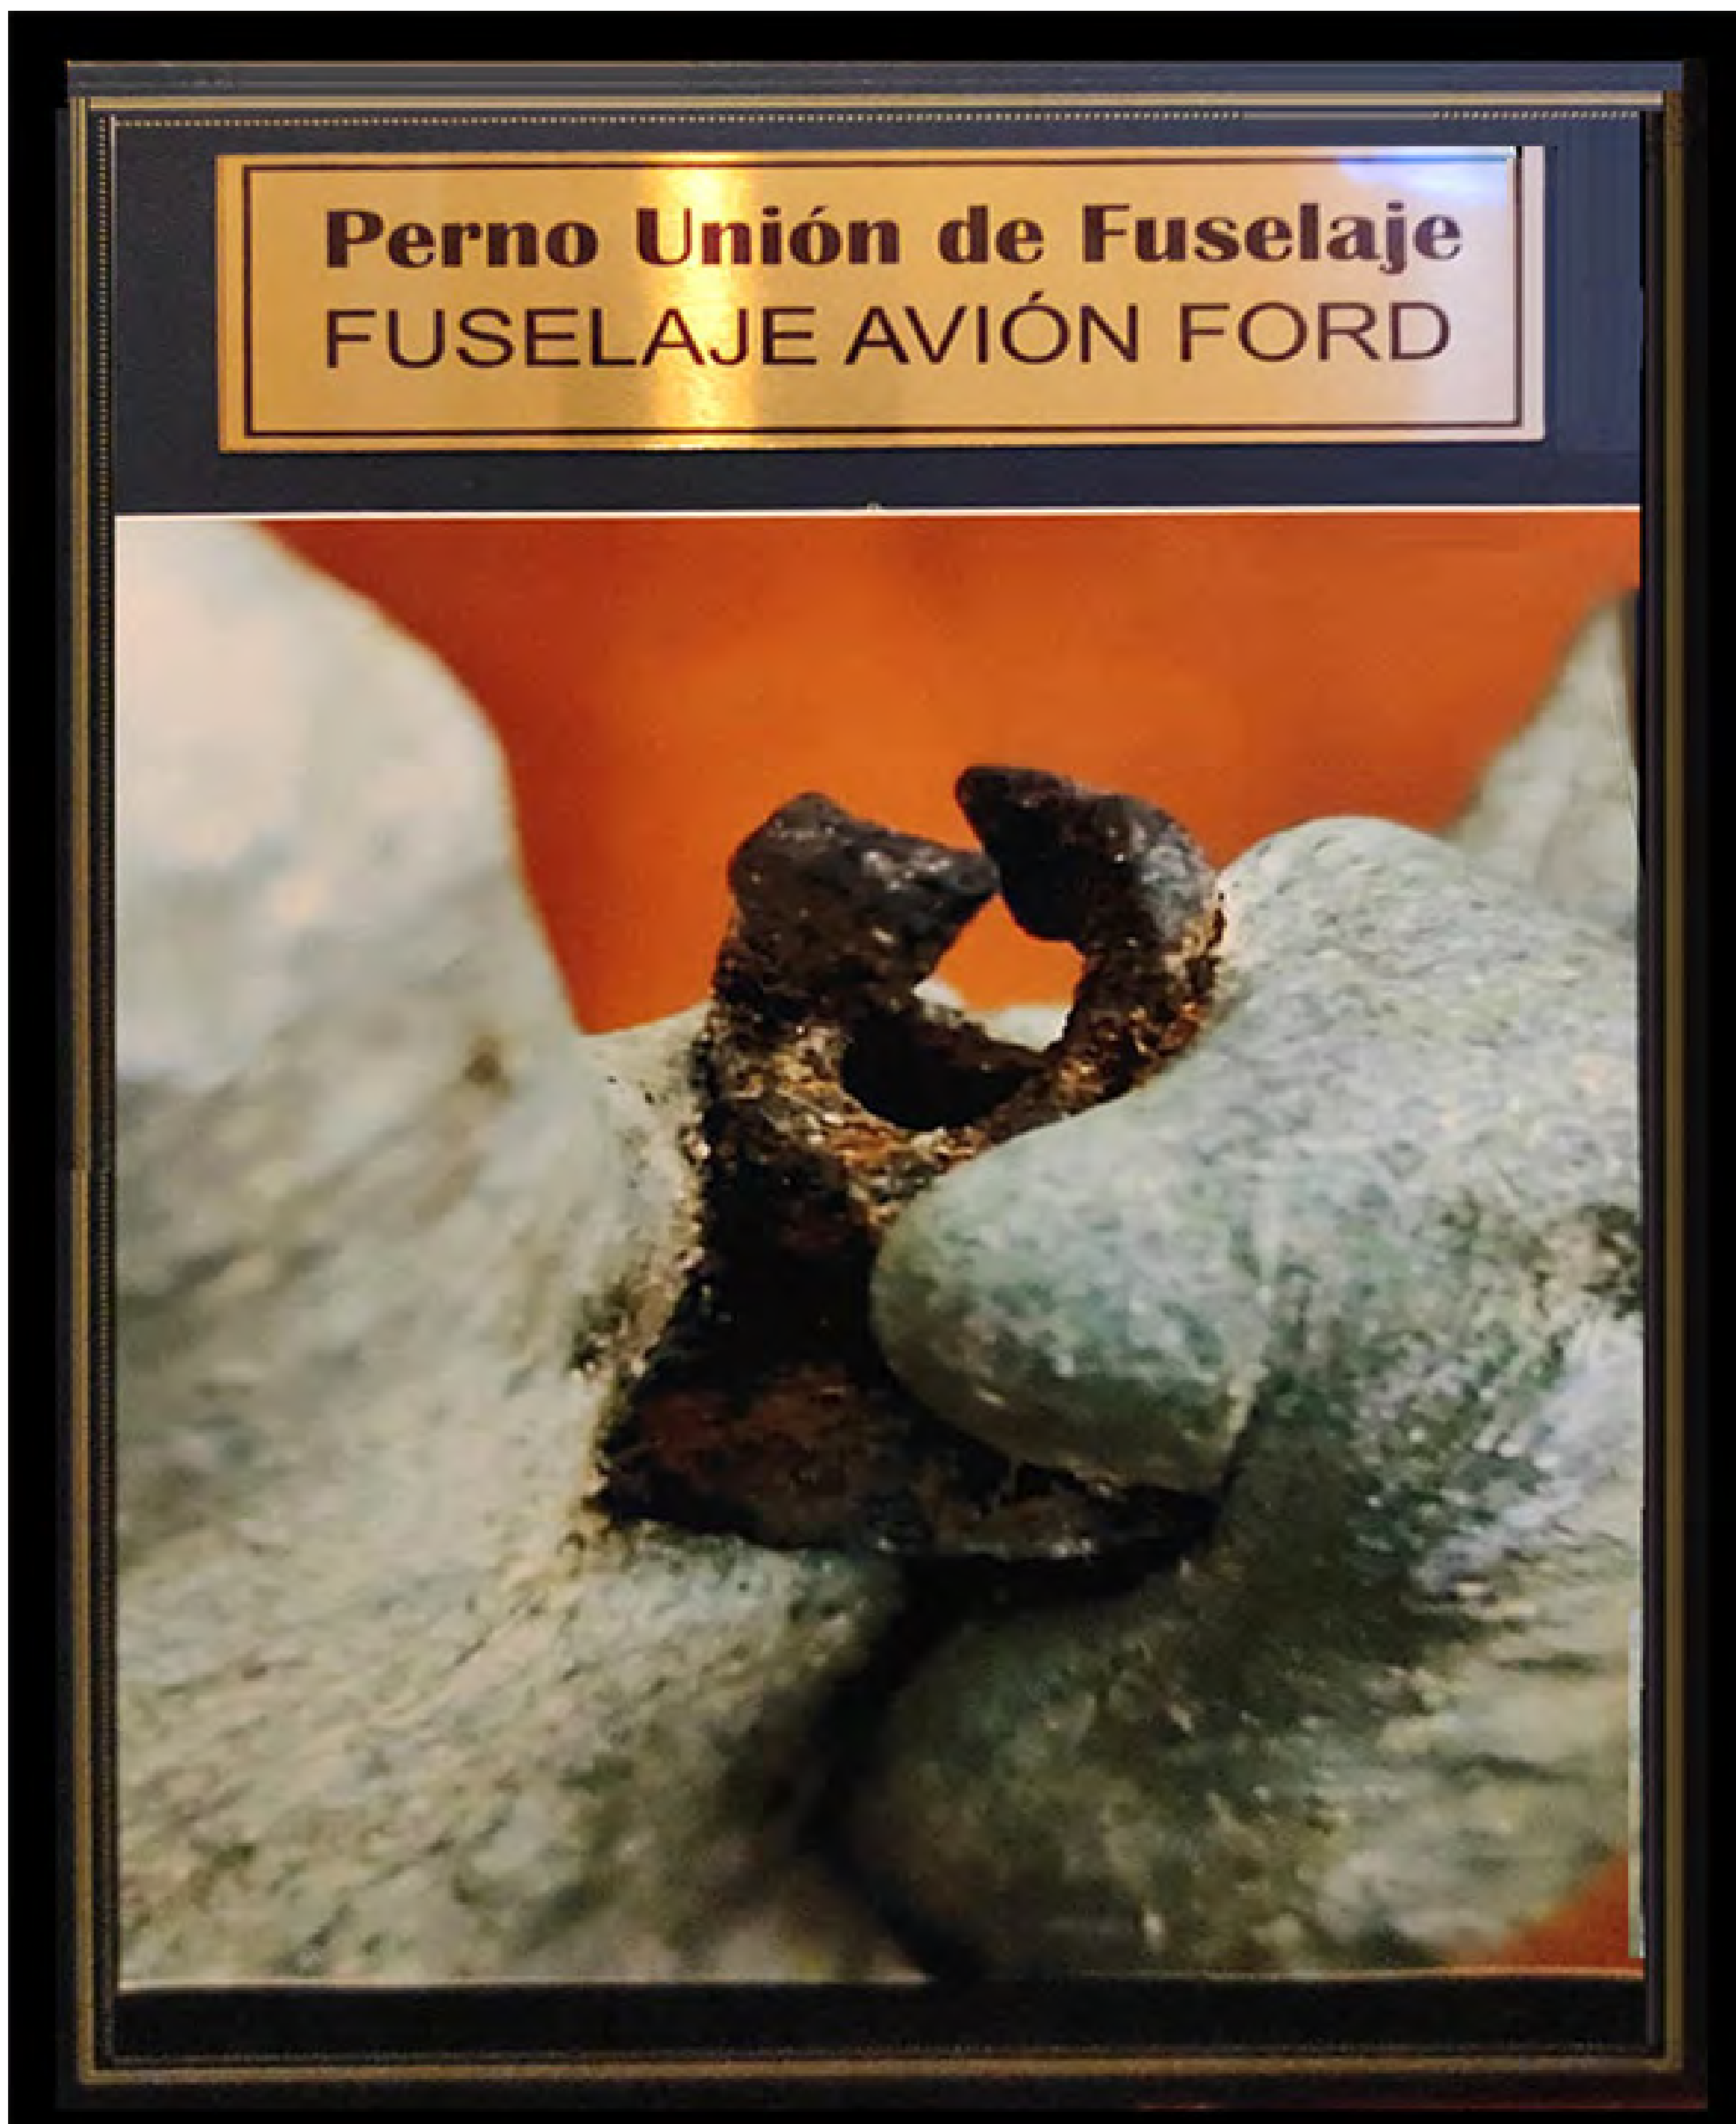
Detalle del Remache

textura rugosa, las evidencias de exposición a altas temperaturas, el remache aún adherido: todo hablaba de un pasado violento y una transformación por calor. Luego vinieron las pruebas químicas. Los resultados fueron sorprendentes: el metal coincidía en gran medida con las aleaciones usadas en aeronaves entre los años veinte y treinta.

Pero quizás el detalle más fascinante fue el remache. Tenía una forma inusual: no era un simple clavo industrial, sino una pieza diseñada para unir partes desmontables de estructuras metálicas. Su diseño se alineaba con los manuales técnicos de mantenimiento de los Trimotor.

Además del análisis metalúrgico, se realizó una inspección con lupa electrónica, que reveló rastros de oxidación compatibles con la exposición a ambientes húmedos y contaminados por combustión. Todo coincidía con un entorno posterior al accidente.

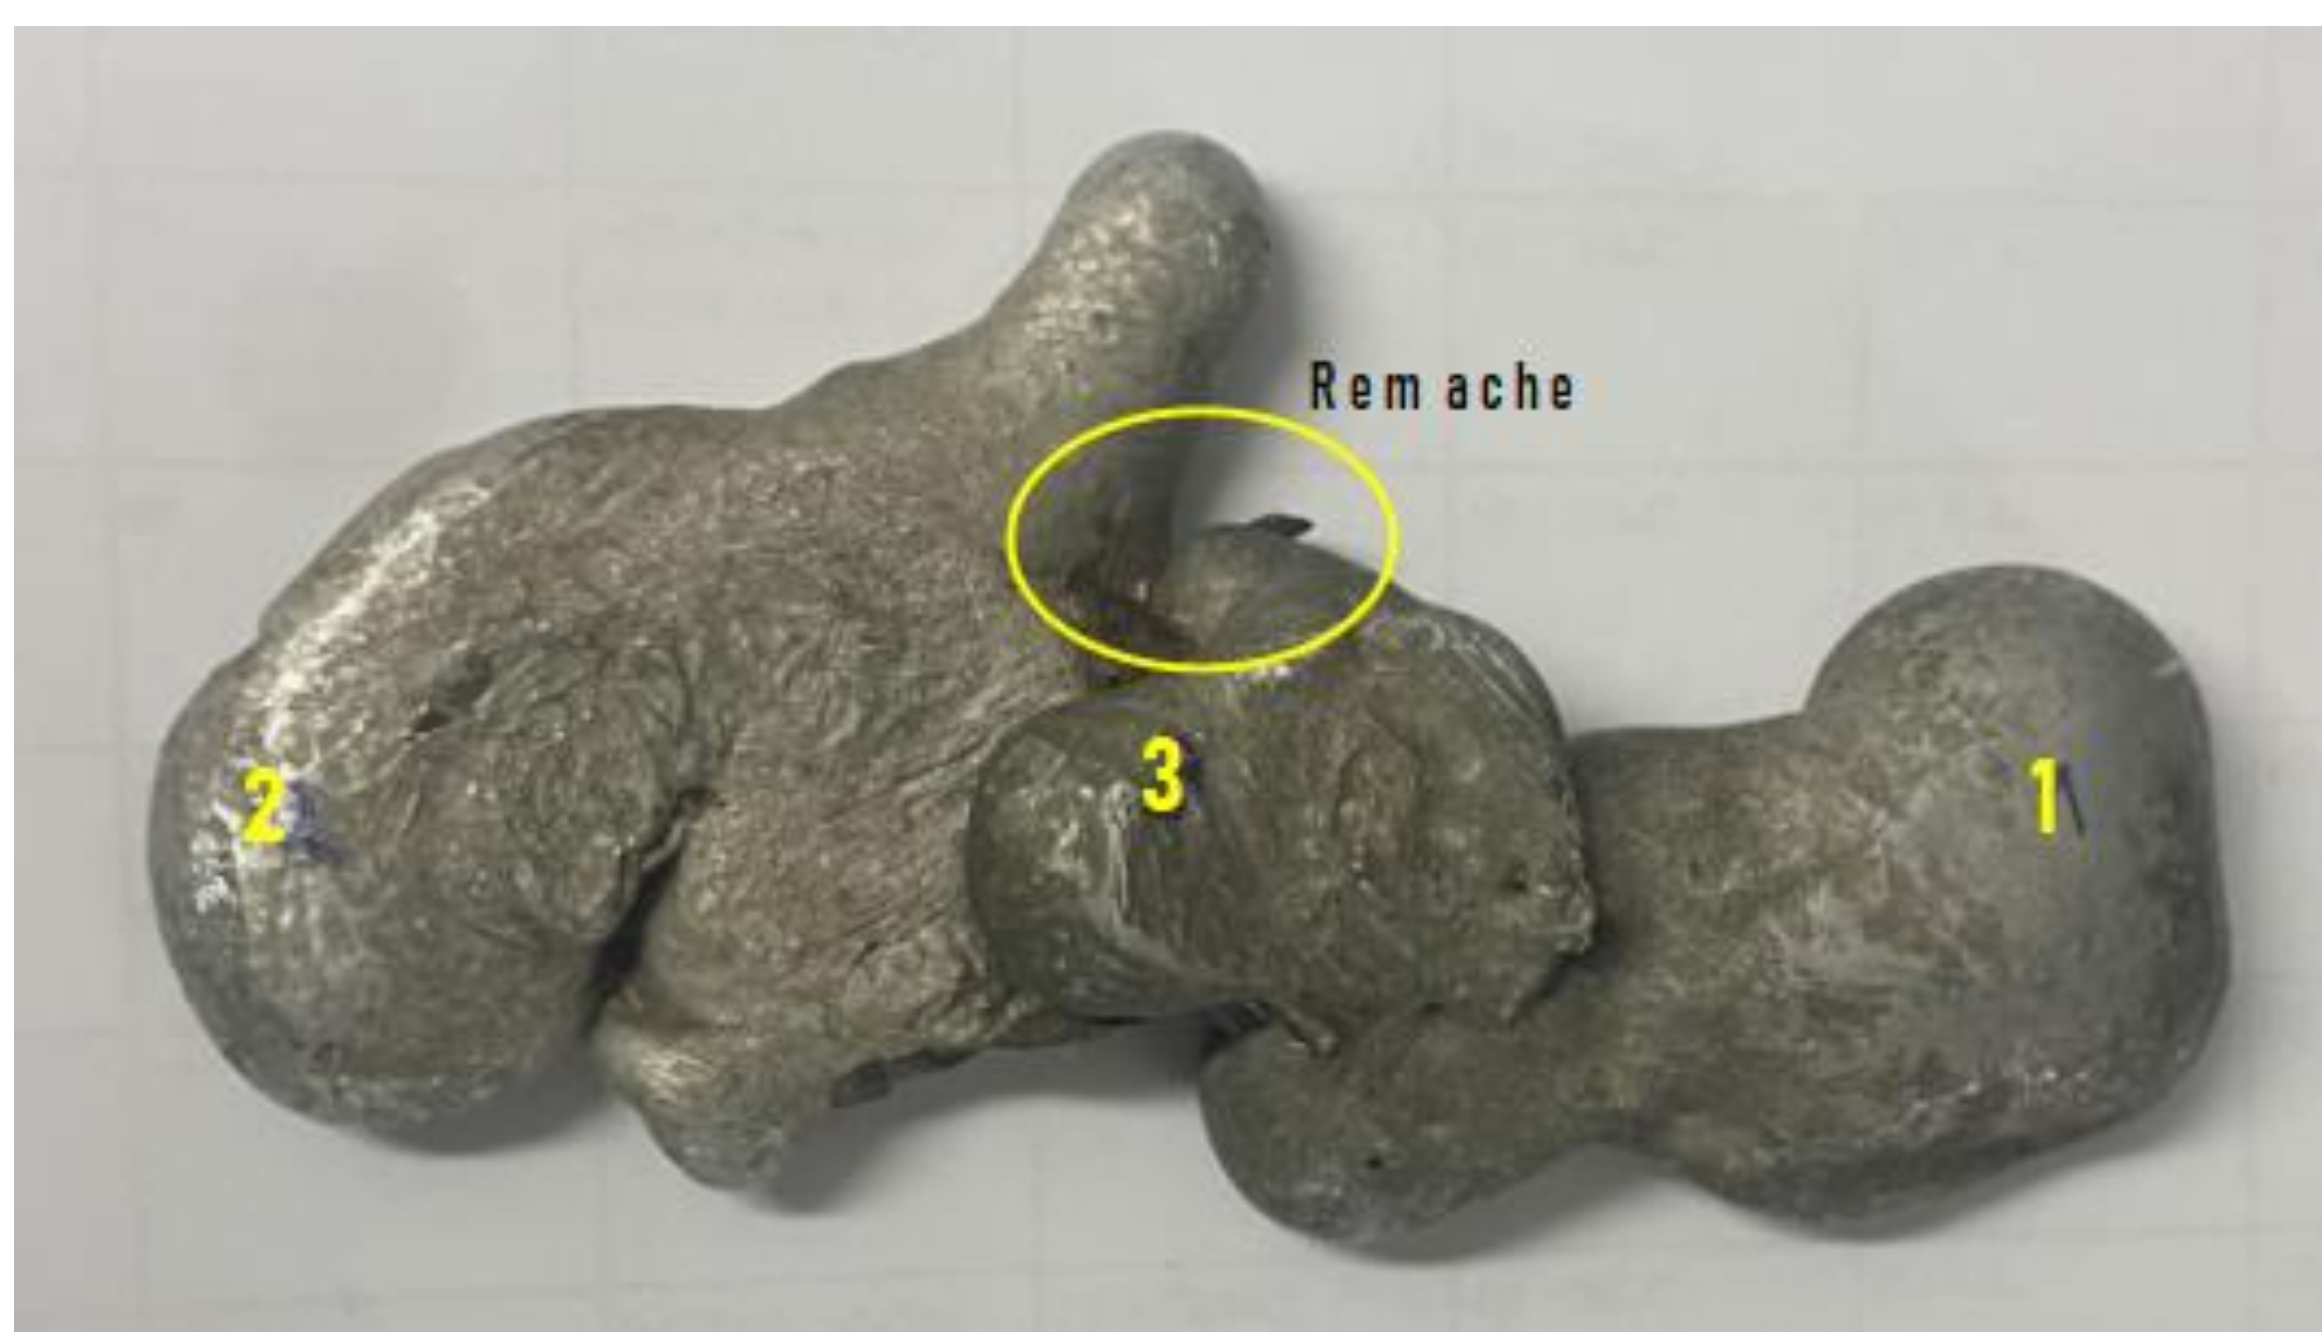
Figura 1. Derecho de muestra analizada.

Se presentan 2 imágenes a continuación (Figura 1 y 2) correspondientes al derecho y revés de la muestra analizada. Con números se indican las zonas analizadas por XRF.

En la Tabla 1 figuran los resultados del análisis químico para cada zona indicada en las Figuras 1 y 2.

Zona 1	Zona 2	Zona 3	Zona 4	Zona 5	Zona 6
Ag	0,012	0,012	0,007	0,005	0,008	<LOD
Al	86,9	70,1	73,2	75,2	77,9	80,6
Cr	0,1	0,21	0,18	0,19	0,3	0,11
Cu	7	14,4	12,2	11,5	8,7	9
Fe	0,61	1,65	1,04	1,2	1,5	0,9
Mg	<LOD	3,3	4,1	3,3	3,4	3,7
Mn	0,79	1,3	1,18	1,2	1,36	1,13
Mo	<LOD	0,003	<LOD	<LOD	0,001	0,001
Nb	0,0007	<LOD	<LOD	<LOD	0,0009	0,0005
Ni	0,009	0,017	0,015	0,015	0,013	0,009
Pb	0,022	0,047	0,06	0,022	0,019	0,015
Si	4,4	8,6	7,7	7,1	6,4	4,2
Ti	0,01	0,107	0,064	0,087	0,132	0,038
V	0,008	0,048	0,074	0,08	0,056	0,1
