O dawnym wyglądzie krzeszowskiej kalwarii

Marian Gabrowski

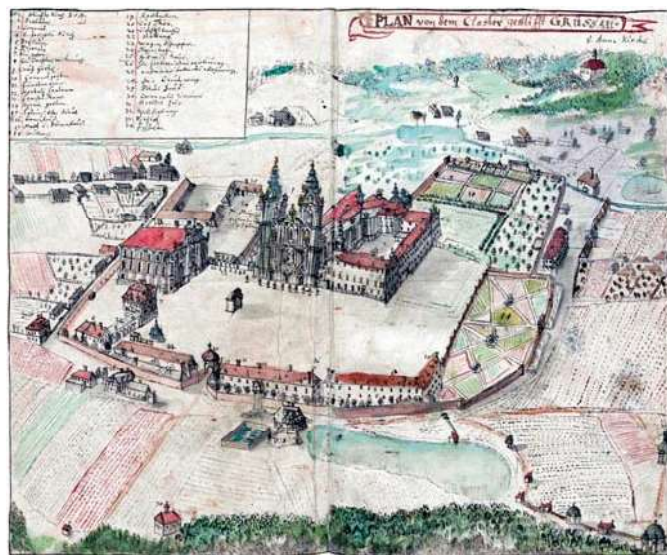
3. Widok na opactwo krzeszowskie od strony zachodniej. W prawym dolnym rogu ukazany został Dom Piłata. Źródło: rysunek Friedricha Bernharda Wernera z drugiej połowy XVIII wieku, GSTAPK Berlin, sygn. XVII. HA, Rep. 135, Nr. 562/2, pag. 349v-350r.

Jednakże na innych XVIII-wiecznych grafikach, których datowanie nie budzi wątpliwości, można dostrzec równie zaskakujący wygląd kaplic kalwarii, zwłaszcza Domu Piłata. Friedrich Bernhard Werner w swoim dziele *Topographia Silesiae* zawarł dwa rysunki przedstawiające klasztor krzeszowski oraz kaplice drogi krzyżowej, w tym Dom Piłata widziany od zachodu (il. 3) oraz wschodu (il. 4). Przy czym tutaj z całą pewnością ukazano już kalwarię po jej przebudowie.

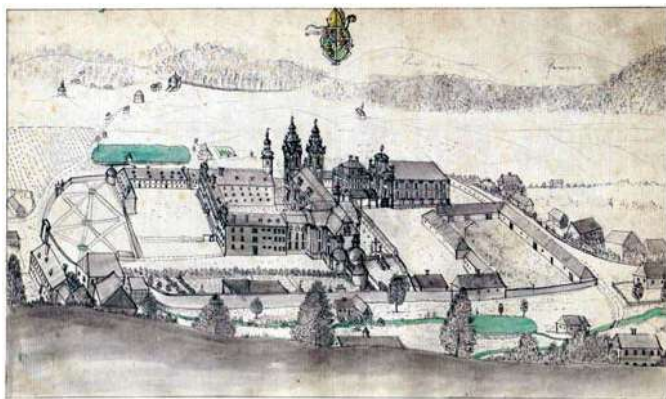
4. Widok na opactwo krzeszowskie od strony wschodniej. Na drugim planie ukazano Dom Piłata z przylegającymi do niego od strony zachodniej Świętymi Schodami. Źródło: rysunek Friedricha Bernharda Wernera z drugiej połowy XVIII wieku, GSTA PK Berlin, sygn. XVII. HA, Rep. 135, Nr. 562/2, pag. 351r.

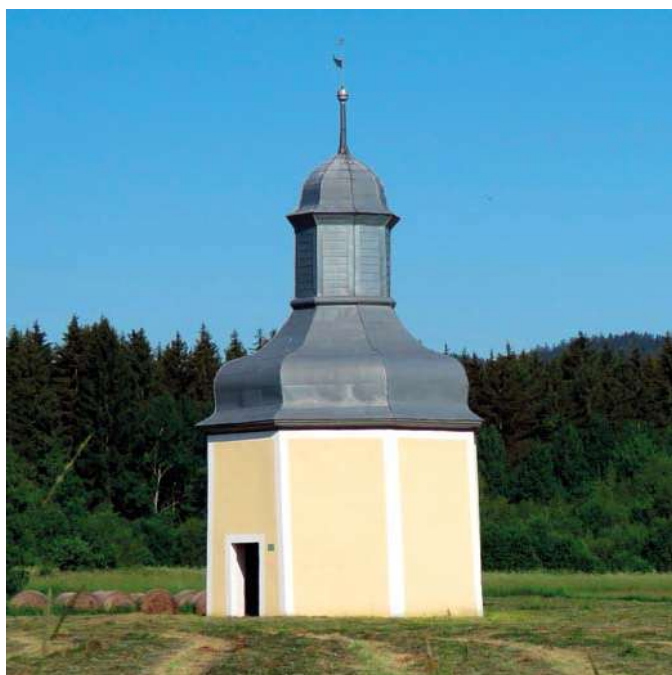
5. Współczesny widok Pałacu Heroda z charakterystycznym, cebulastym kształtem kopuły dachu, identycznym z przedstawionym na grafikach Wernera

Oczywiście omawiane grafiki nie oddają z fotograficzną dokładnością wyglądu kaplic, jednak na uwagę zasługuje fakt, że ukazane przez Friedricha Bernharda Wernera większe zabudowania kalwarii swym wyglądem są zbliżone do współcześnie istniejących kaplic krzeszowskiej drogi krzyżowej, np. stacji XI (Pałac Heroda, il. 5) czy stacji XVIII (Pierwszy upadek pod krzyżem, il. 6). Także Wieczernik, duża kaplica kalwaryjna zlokalizowana przy drodze do Betlejem, przedstawiony został niemal tak samo, jak wygląda współcześnie; aczkolwiek nie ujrzymy dziś już widocznej tu sygnaturki wieńczącej jego dach. Można więc podejrzewać, że również dach Domu Piłata, mający u Wernera tak zaskakującą formę, ukazano zgodnie z ówczesnym jego wyglądem.

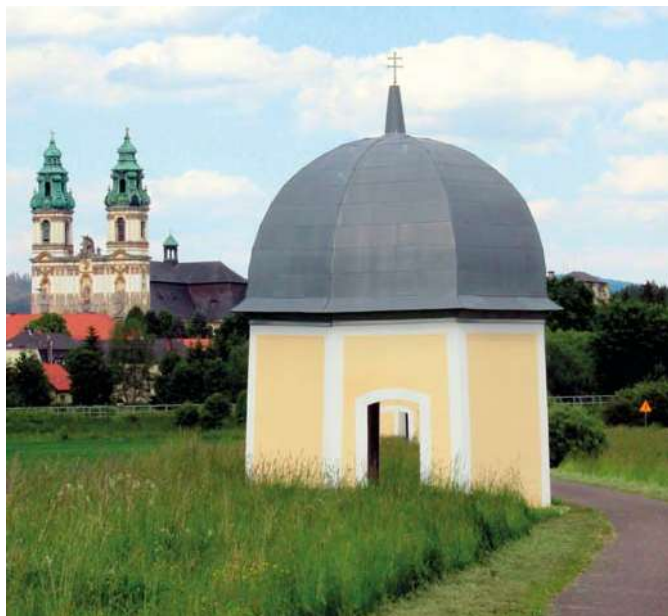
6. Stacja XVIII. Pierwszy upadek pod krzyżem. Tak jak w przypadku Domu Heroda współczesny kształt kopuły dachu jest specyficzny i taki sam jak u Wernera

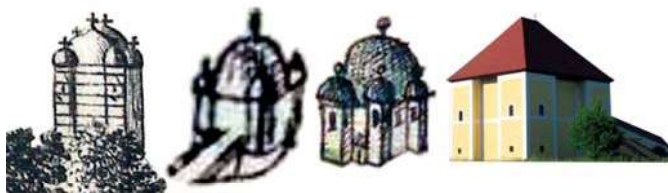
7. Porównanie współczesnego wyglądu Domu Piłata (po prawej) z przedstawieniami ukazanymi przez Balzera (po lewej) i Wernera (po środku). Wydaje się, że sama bryła budynku, mająca postać sześcianu otoczonego czterema wieżami, z oknami w górnej ich części, została zachowana. Jednakże dach przebudowano całkowicie

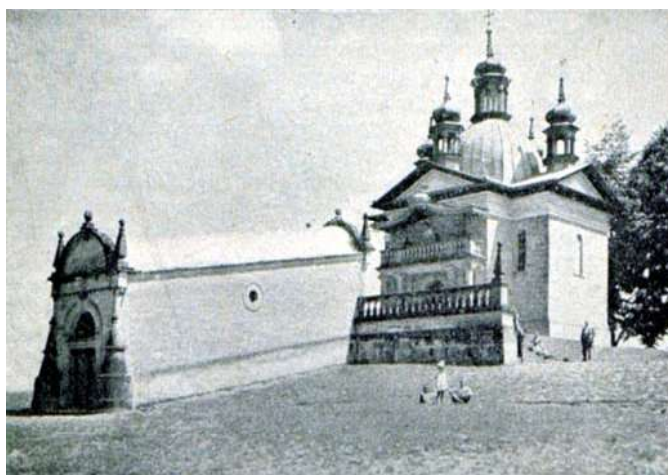
8. Ratusz Piłata i Święte Gradusy z Kalwarii Zebrzydowskiej; tutaj na zdjęciu sprzed 1939 r. Wygląd dachu zbliżony jest do krzeszowskiego Domu Piłata ukazanego przez Wernera

Taki wnoszący element orientalnej egzotyki kształt dachu kaplicy nie byłby czymś wyjątkowym, gdyż bardzo zbliżony wygląd ma np. Ratusz Piłata w Kalwarii Zebrzydowskiej (il. 8).

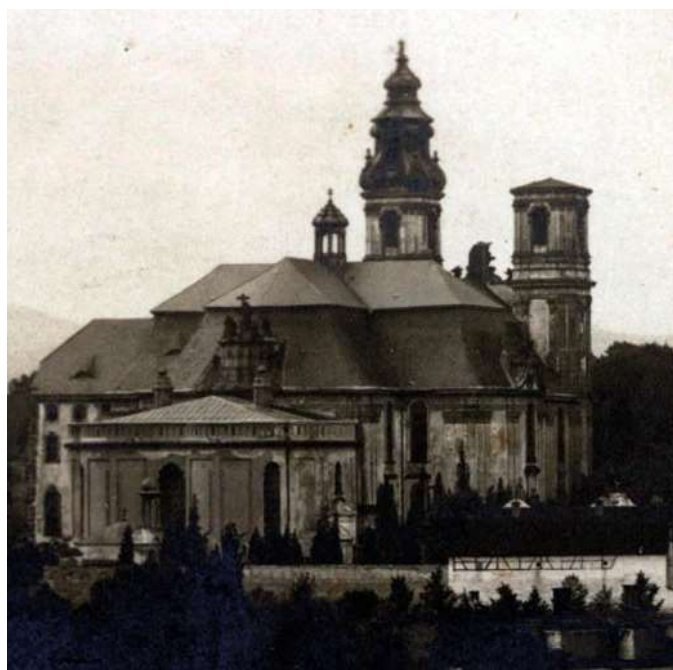
9. Tymczasowe nakrycie północnej wieży krzeszowskiego kościoła. Twórcy tego rozwiązania w pierwszej kolejności patrzyli na to, aby możliwie szybko i w miarę niskim kosztem zabezpieczyć budynek przed zniszczeniem, a walory estetyczne odgrywały tu drugorzędną rolę

Przeprowadzone w 1815 r. prace ratunkowe miały więc na celu głównie zabezpieczenie obiektów przed dalszym niszczeniem, a ograniczenia finansowe zmuszały do użycia możliwie najtańszych rozwiązań. Przecież przykrywając dach mauzoleum glinianą polepą, nikt nie patrzył na walory estetyczne tego rozwiązania, gdyż w pierwszej kolejności usiłowano uratować wnętrza przed strugami wody. Podobnie postąpiono po pożarze z 1913 r., kiedy to spłonął hełm północnej wieży krzeszowskiego kościoła: zbudowano tymczasowe zabezpieczenie przed deszczem (il. 9).

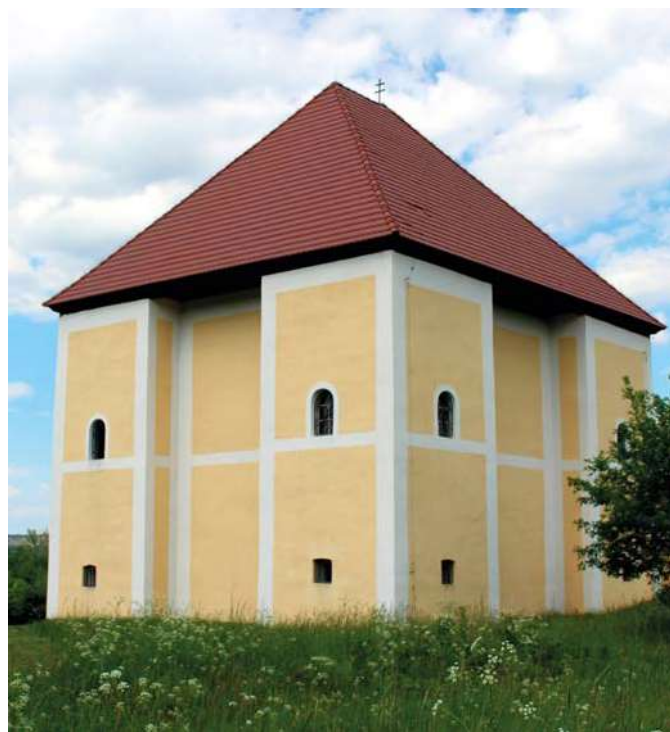
10. Dom Piłata widziany od strony południowego zachodu. Zbliżona do sześcianu bryła budynku w każdym z narożników posiada wzniesioną na planie mniejszego kwadratu wieżę

Współczesny wygląd Domu Piłata, za sprawą zarysowanych czterech narożnych wież tworzących jego bryłę, może kojarzyć się z jerozolimską twierdzą Antonia. Również rzut przyziemia jest dość specyficzny, gdyż w swojej formie przypomina krzyż jerozolimski⁹, w którym centralny krzyż otoczony jest czterema mniejszymi krzyżami. Jednakże przedstawione w niniejszym artykule grafiki pokazują, że pierwotny wygląd dachu Domu Piłata mógł być zdecydowanie inny, dzięki czemu ówczesna kalwaria o wiele bardziej zasługiwała na miano „Nowej Jerozolimy”. Jeśli powyższe rozważania dotyczące zmiany wyglądu Domu Piłata zgodne są z wydarzeniami z początku XIX w., to zaskakującym jest fakt, że informacja o istnieniu tak egzotycznego dachu tej kaplicy z biegiem wieków została niemalże całkowicie zapomniana i nie sposób dziś natrafić na źródła choćby wspominające o takiej możliwości¹⁰.
