# O dawnym wyglądzie krzeszowskiej kalwarii

Marian Gabrowski

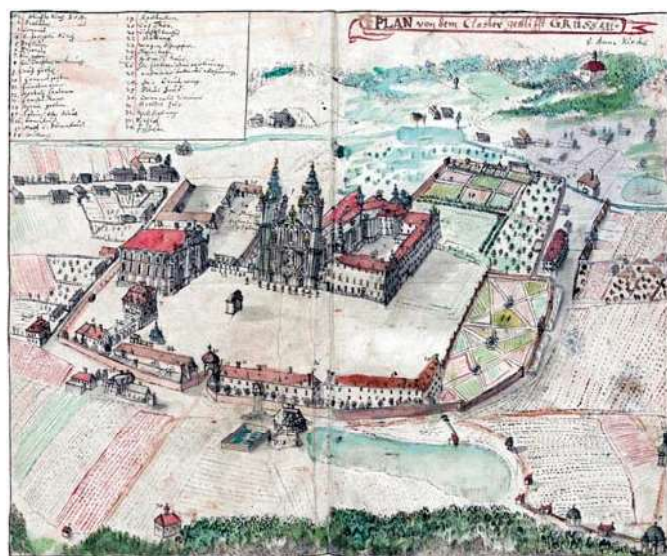
3. Widok na opactwo krzeszowskie od strony zachodniej. W prawym dolnym rogu ukazany został Dom Piłata. Źródło: rysunek Friedricha Bernharda Wernera z drugiej połowy XVIII wieku, GStA PK Berlin, sygn. XVII. HA, Rep. 135, Nr. 562/2, pag. 349v-350r.

Jednakże na innych XVIII-wiecznych grafikach, których datowanie nie budzi wątpliwości, można dostrzec równie zaskakujący wygląd kaplic kalwarii, zwłaszcza Domu Piłata. Friedrich Bernhard Werner w swoim dziele *Topographia Silesiae* zawarł dwa rysunki przedstawiające klasztor krzeszowski oraz kaplice drogi krzyżowej, w tym Dom Piłata widziany od zachodu (il. 3) oraz wschodu (il. 4). Przy czym tutaj z całą pewnością ukazano już kalwarię po jej przebudowie.

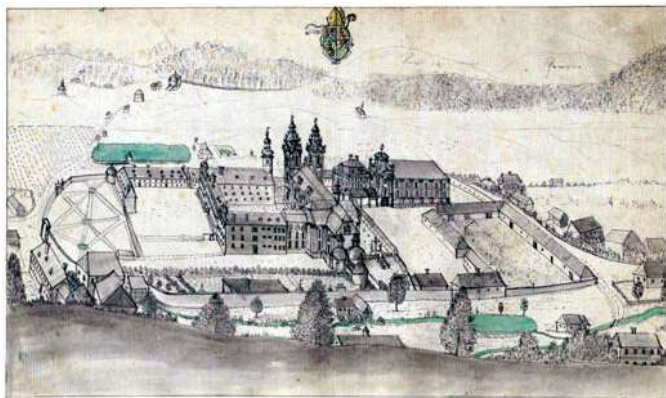
4. Widok na opactwo krzeszowskie od strony wschodniej. Na drugim planie ukazano Dom Piłata z przylegającymi do niego od strony zachodniej Świętymi Schodami. Źródło: rysunek Friedricha Bernharda Wernera z drugiej połowy XVIII wieku, GStA PK Berlin, sygn. XVII. HA, Rep. 135, Nr. 562/2, pag. 351r.

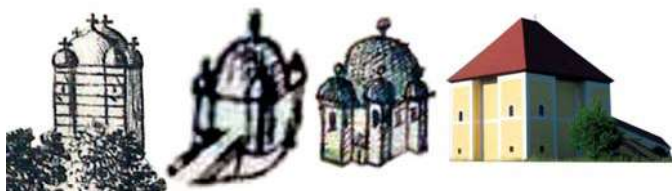
7. Porównanie współczesnego wyglądu Domu Piłata (po prawej) z przedstawieniami ukazanymi przez Balzera (po lewej) i Wernera (po środku). Wydaje się, że sama bryła budynku, mająca postać sześcianu otoczonego czterema wieżami, z oknami w górnej ich części, została zachowana. Jednakże dach przebudowano całkowicie

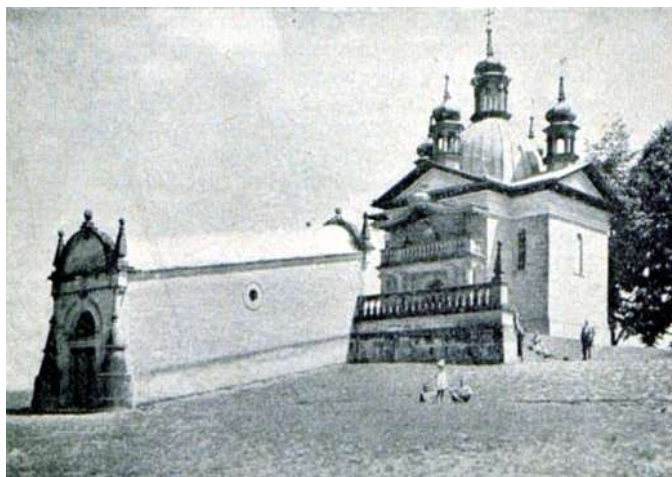
8. Ratusz Piłata i Święte Gradusy z Kalwarii Zebrzydowskiej; tutaj na zdjęciu sprzed 1939 r. Wygląd dachu zbliżony jest do krzeszowskiego Domu Piłata ukazanego przez Wernera

Taki wnoszący element orientalnej egzotyki kształt dachu kaplicy nie byłby czymś wyjątkowym, gdyż bardzo zbliżony wygląd ma np. Ratusz Piłata w Kalwarii Zebrzydowskiej (il. 8).

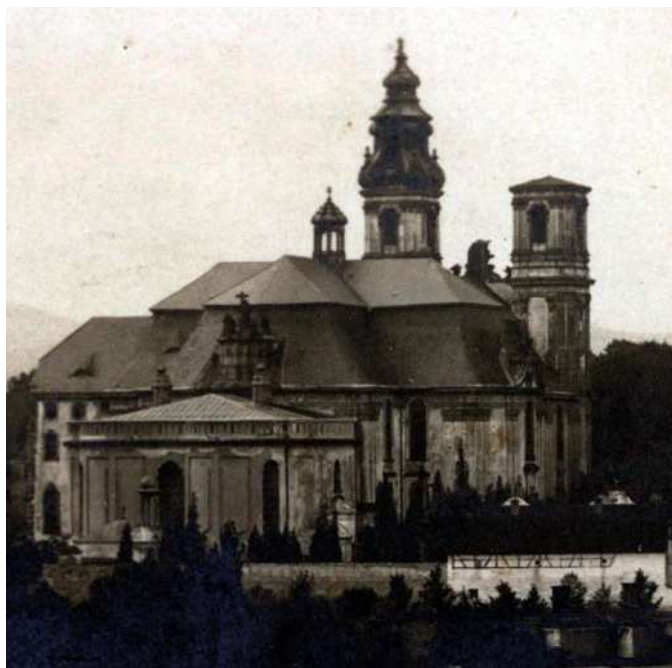
9. Tymczasowe nakrycie północnej wieży krzeszowskiego kościoła. Twórcy tego rozwiązania w pierwszej kolejności patrzyli na to, aby możliwie szybko i w miarę niskim kosztem zabezpieczyć budynek przed zniszczeniem, a walory estetyczne odgrywały tu drugorzędną rolę

Przeprowadzone w 1815 r. prace ratunkowe miały więc na celu głównie zabezpieczenie obiektów przed dalszym niszczeniem, a ograniczenia finansowe zmuszały do użycia możliwie najtańszych rozwiązań. Przecież przykrywając dach mauzoleum glinianą polepą, nikt nie patrzył na walory estetyczne tego rozwiązania, gdyż w pierwszej kolejności usiłowano uratować wnętrza przed strugami wody. Podobnie postąpiono po pożarze z 1913 r., kiedy to spłonął hełm północnej wieży krzeszowskiego kościoła: zbudowano tymczasowe zabezpieczenie przed deszczem (il. 9).

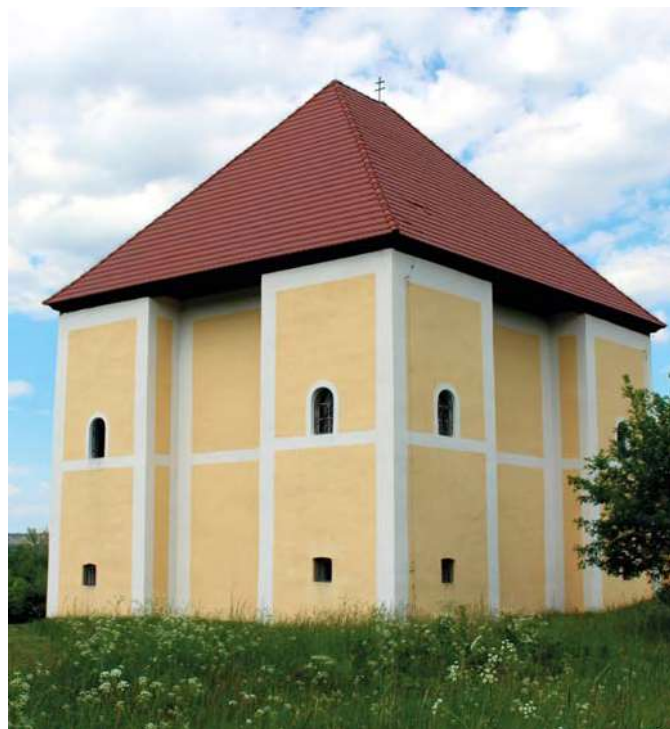
10. Dom Piłata widziany od strony południowego zachodu. Zbliżona do szczytów bryły budynku w każdym z narożników posiada wzniesioną na planie mniejszego kwadratu wieżę

Współczesny wygląd Domu Piłata, za sprawą zarysowanych czterech narożnych wież tworzących jego bryłę, może kojarzyć się z jerozolimską twierdzą Antonia. Również rzut przyziemia jest dość specyficzny, gdyż w swojej formie przypomina krzyż jerozolimski<sup>9</sup>, w którym centralny krzyż otoczony jest czterema mniejszymi krzyżami. Jednakże przedstawione w niniejszym artykule grafiki pokazują, że pierwotny wygląd dachu Domu Piłata mógł być zdecydowanie inny, dzięki czemu ówczesna kalwaria o wiele bardziej zasługiwała na miano „Nowej Jerozolimy”. Jeśli powyższe rozważania dotyczące zmiany wyglądu Domu Piłata zgodne są z wydarzeniami z początku XIX w., to zaskakującym jest fakt, że informacja o istnieniu tak egzotycznego dachu tej kaplicy z biegiem wieków została niemalże całkowicie zapomniana i nie sposób dziś natrafić na źródła choćby wspominające o takiej możliwości<sup>10</sup>.
