Rzeźby z czerwonego piaskowca na fasadzie bazyliki w Krzeszowie

Marian Gabrowski

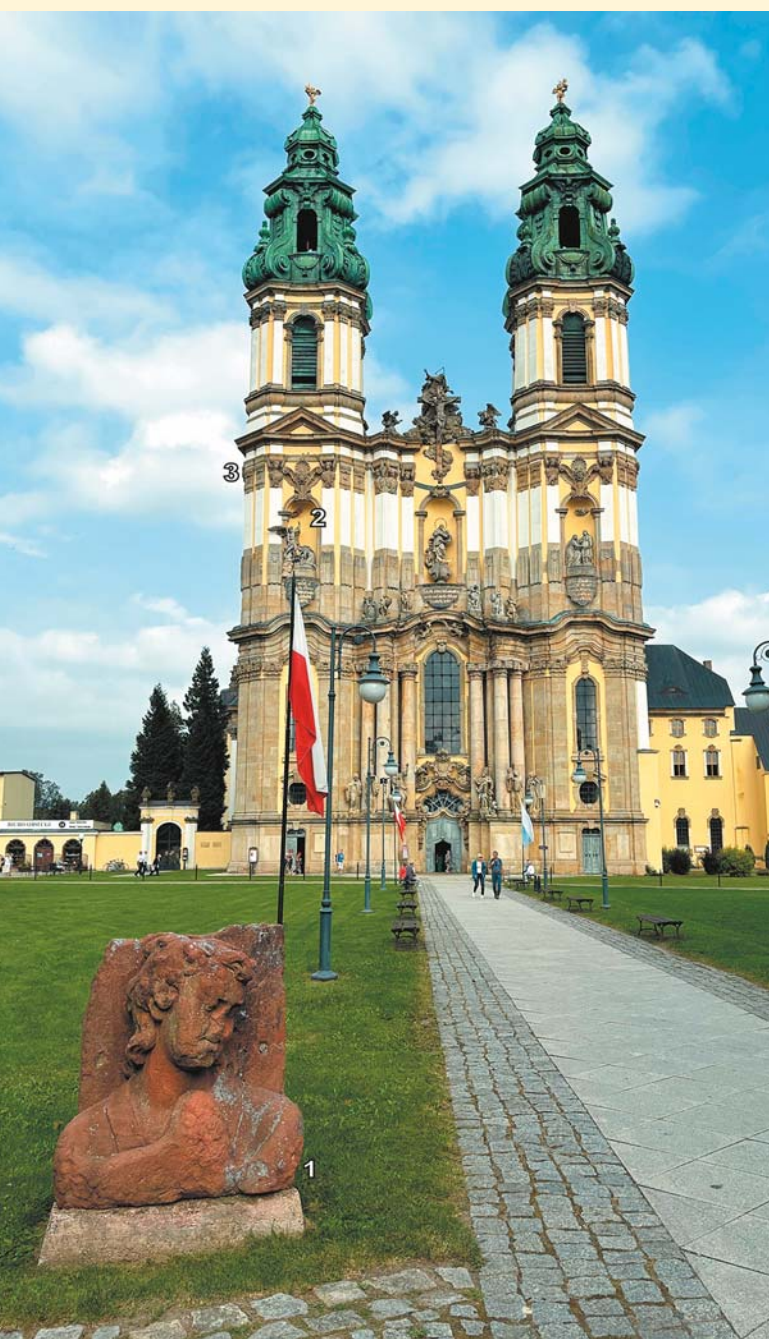
Fasada krzeszowskiego kościoła pw. Wniebowzięcia Najświętszej Maryi Panny. Oznaczenia liczbowe: 1. Ustawiona przed kościołem rzeźba cherubina z czerwonego piaskowca. 2. Scena Zwiastowania, w której dziś znajduje się jedyna zachowana na fasadzie rzeźba z czerwonego piaskowca. 3. Pas cherubinów, gdzie pierwotnie zamontowana była rzeźba stojąca dziś przed bazyliką

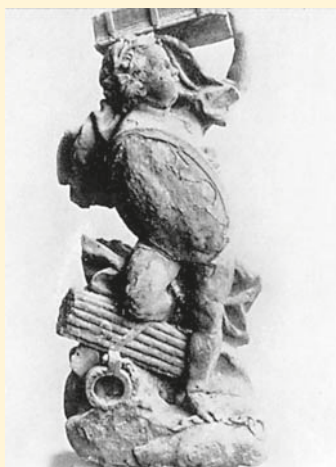
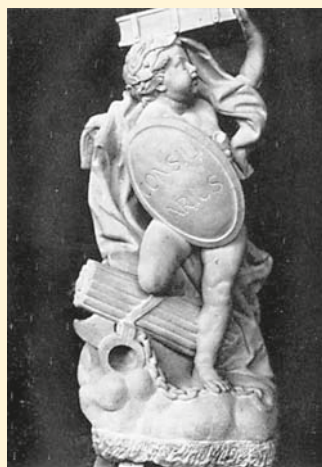
Zdjęta z fasady kościoła rzeźba geniusza Consiliarius (po lewej) oraz jej kopia (po prawej). Źródło zdjęcia: A. Rose, dz. cyt., s. 64/65

waniu najbardziej uszkodzonych rzeźb. Największe zniszczenia dotknęły strefy maryjnej, gdzie musiano wymienić niektóre cherubiny oraz prawie wszystkie rzeźby w niszach, a także figury geniuszów *Consiliarius*, *Fortis* i *Pater Futuri Seaculi*. Pozostałe posągi jedynie piaskowano¹⁵.

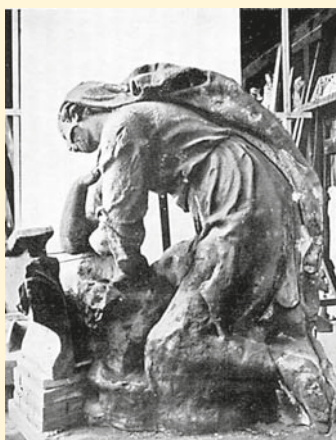
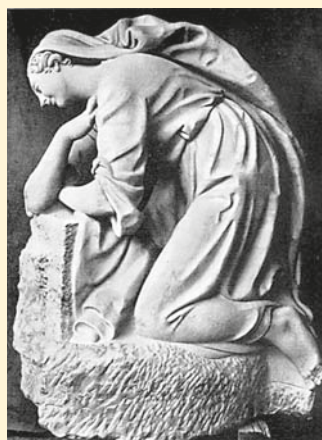
Oryginalna rzeźba Maryi ze sceny Zwiastowania (po lewej) oraz jej kopia (po prawej). Źródło zdjęcia: G. Grundmann, dz. cyt., s. 48/49

których nie można było już uratować. W tym celu znacznie większe anioły, niektóre putta, a przede wszystkim cztery ogromne figury grupy Zwiastowania i Nawiedzenia zdemontowano i przewieziono do Bolesławca. Tam oryginały zostały załatane lub uzupełnione masą, a następnie przeniesione punkt po punkcie na nowe kamienie i w ten sposób wyrzeźbiono wierne kopie figur¹². Piaskowca używano z kamieniołomów w Rakowicach Wielkich pod Lwówkiem Śląskim¹³.

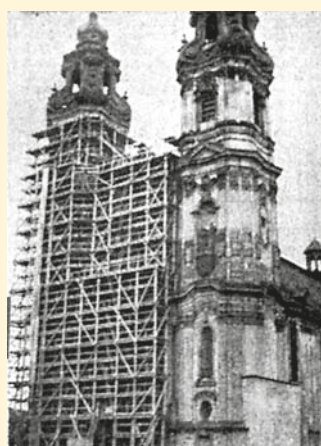
Wygląd rusztowań na elewacji kościoła w 1939 roku. Zdjęcie: „Landeshuter Beobachter” z 26 kwietnia 1939 roku

Postanowiono wówczas, że należy przystąpić do renowacji fasady. Czas tychże prac pierwotnie szacowano na trzy lata¹⁰. Późną jesienią 1938 roku krzeszowska firma budowlana Rösnera rozpoczęła stawianie rusztowań mierzących prawie 50 metrów, sięgających aż do wież. Dopiero teraz możliwe było zbadanie każdego kawałka piaskowca i każdej z kolosalnych figur w celu dokonania oceny zakresu uszkodzeń spowodowanych warunkami atmosferycznymi oraz oszacowania kosztów renowacji. Okazało się, że niektóre z rzeźb były tak zwiędnięte, że najlepiej byłoby je zastąpić kopiami.

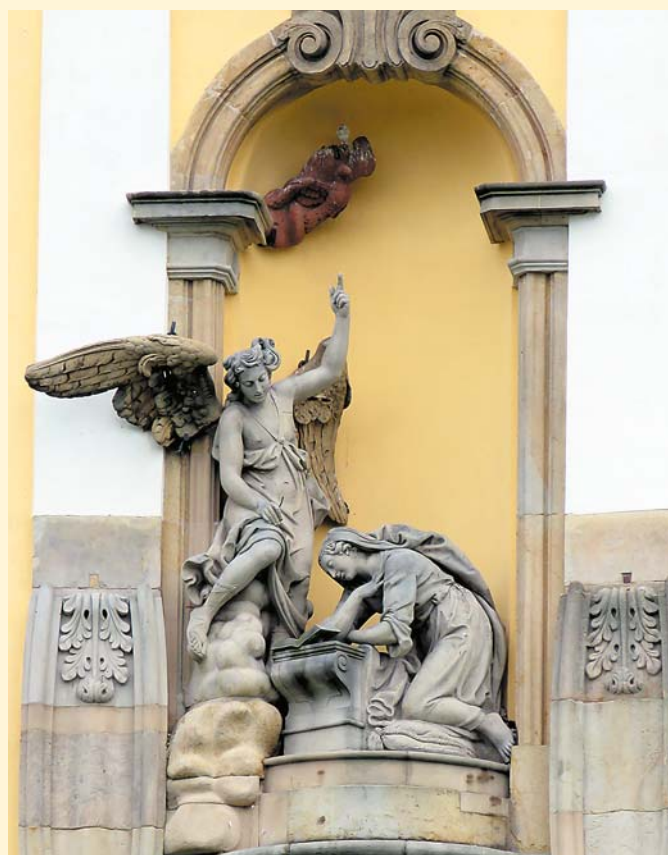
Scena Zwiastowania. Zwraca uwagę kolorystyka oryginalnych skrzydeł archaniola Gabriela, odbiegająca nieco od wykonanych w czasie renowacji kopii rzeźb

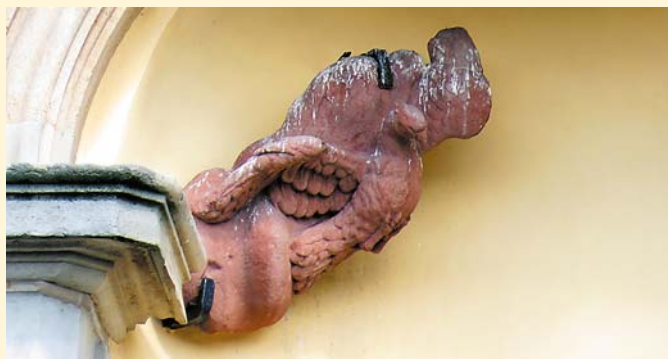
Gołębica – Duch Święty ze sceny Zwiastowania, jedyna zachowana na fasadzie kościoła rzeźba z czerwonego piaskowca

Ciekawostką jest również to, że choć w trakcie przeprowadzonej przed końcem wojny renowacji niemal wszystkie rzeźby z czerwonego piaskowca zastąpiono kopiami, to jedna z nich zachowała się na fasadzie kościoła do dziś. Jest to Duch Święty ze sceny Zwiastowania, na którego ręką wskazuje archanioł Gabriel.

Być może spowodowane było to faktem, że ta niewielka rzeźba znajduje się pod sklepieniem niszy, która chroni ją przed deszczem, co mogło w znacznym stopniu przyczynić się do spowolnienia erozji kamienia.
