ANEXO 1

Punto Crítico 1. Dren los chinos de la calle 17 de mayo

2.1. Descripción del peligro inminente:

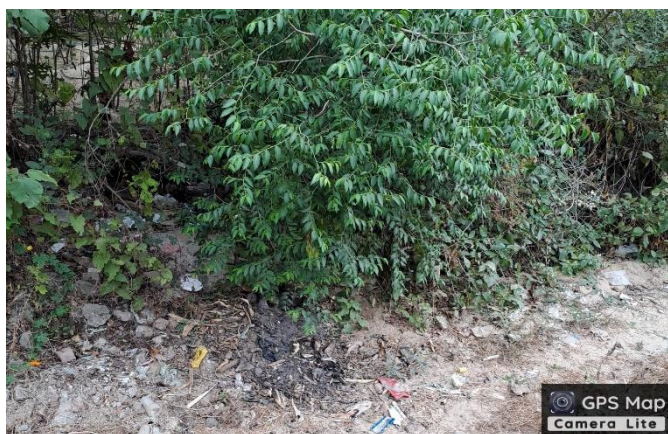
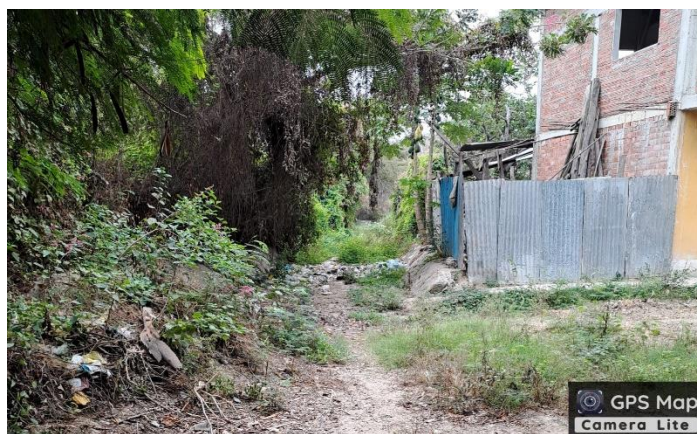
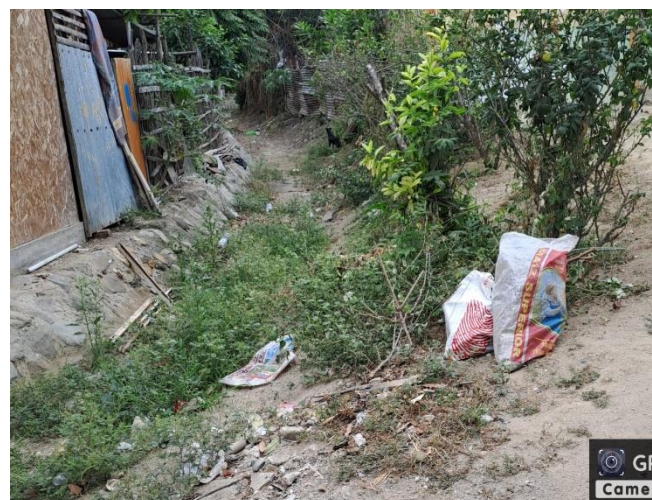
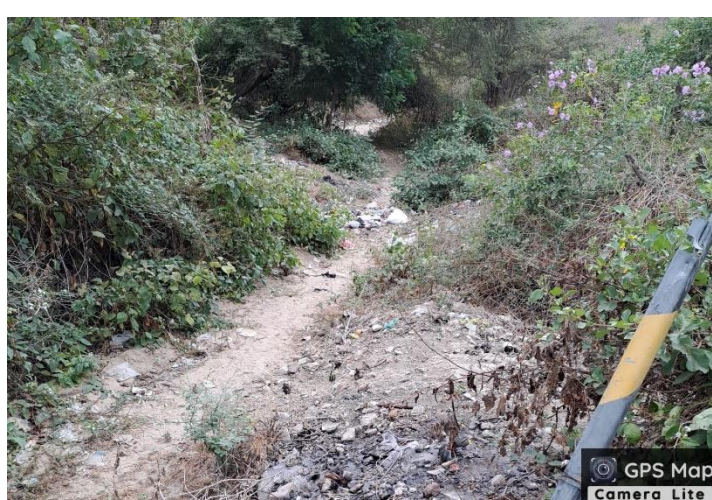
6. PANEL FOTOGRÁFICO

La caja hidráulica del dren Los Chinos de la calle 17 de mayo se encuentra colmatado, con presencia de vegetación y basura. Dichas condiciones pueden generar condiciones favorables para desbordes e inundaciones afectando así a viviendas, infraestructura educativa, infraestructura eléctrica y red vial.

En el marco del D.S N° 089-2023-PCM, se recomienda con carácter de urgente ejecutar acciones de limpieza y descolmatación de la caja hidráulica del Dren Los Chinos de la calle 17 de mayo, así como también la eliminación del material excedente.
