FICHA PARA EL REGISTRO DE INFORMACIÓN SOBRE PELIGRO INMINENTE

ALUVIONES/PELIGROS DE GEODINÁMICA EXTERNA

PSJE BUENOS AIRES -- CERCADO DE CORRALES

En el pasaje Buenos Aires del sector La Garita – Corrales, no cuenta con infraestructura de protección, observándose un talud expuesto a nivel de terreno natural, con suelos con baja resistencia, agrietamiento y erosión que ha ocasionado la pérdida de la sección de la vía del pasaje la cual se ha reducido en gran parte del tramo en 2 m, poniendo en riesgo la integridad de las personas que transitan por el pasaje y las Unidades productoras que se encuentran en dicho punto crítico (I.E. Mis Primeros Pasos, servicio de transitabilidad vial y peatonal, servicio de alumbrado público y servicio de agua y desagüe).

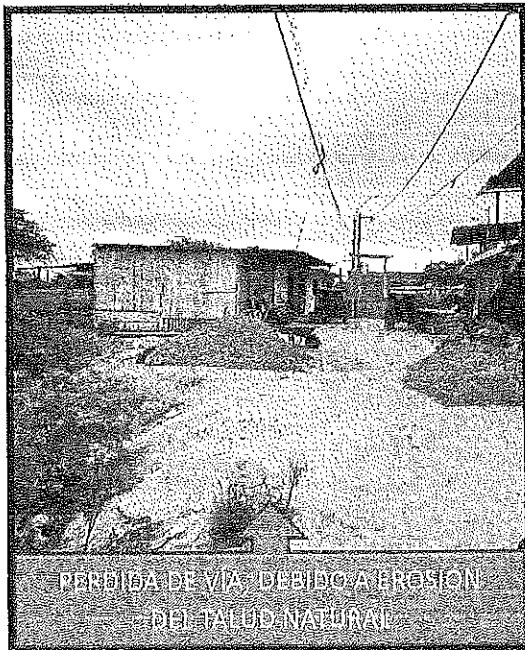
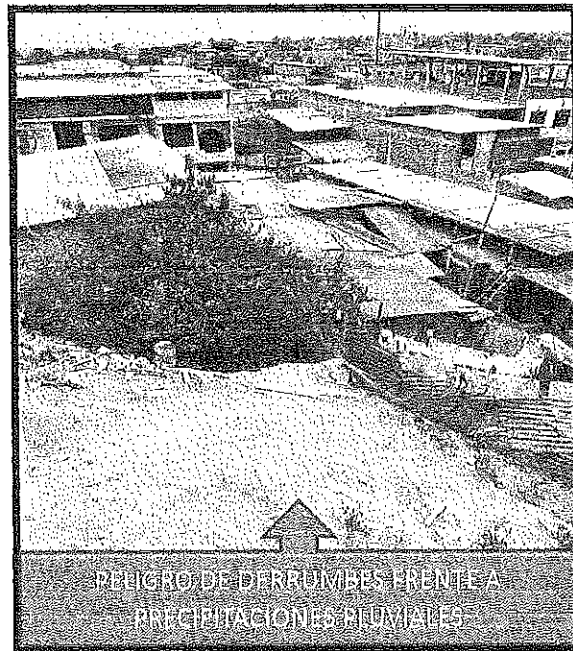
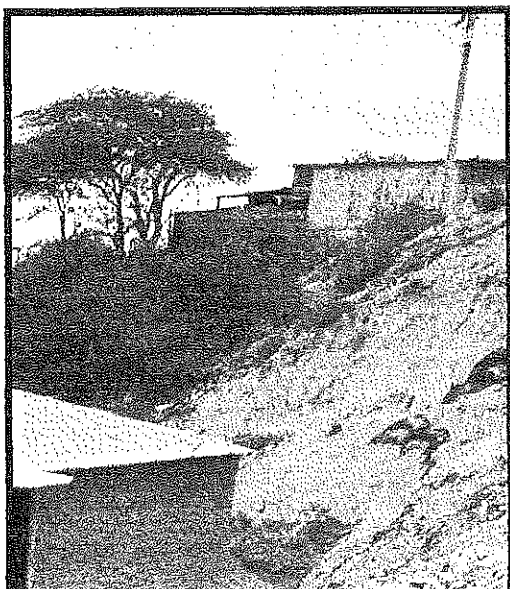
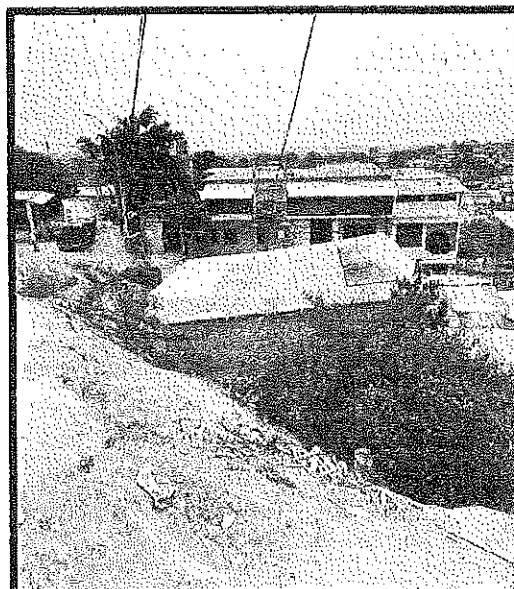
Se anexa fotos del punto crítico, evidenciando el peligro que corre tanto las viviendas, como unidades productoras de servicios públicos:

Acciones Estructurales
<ul style="list-style-type: none"> - Conformación y estabilización de talud con material de préstamo - Construcción de una estructura de protección ante deslizamientos de masas (Muro de contención)
Acciones no Estructurales
<ul style="list-style-type: none"> - Plan de manejo ambiental - Plan de mitigación de riesgos

<ul style="list-style-type: none"> - Se recomienda intervenir en la zona con la construcción de una estructura de protección por ser de necesidad para la población del pasaje Buenos Aires del sector La Garita, por riesgo inminente ante la presencia de lluvias intensas.
