### ANEXO 3

#### Punto Crítico 1. Dren del Centro Poblado Garbanzal

##### 5. INFORMACIÓN GENERAL

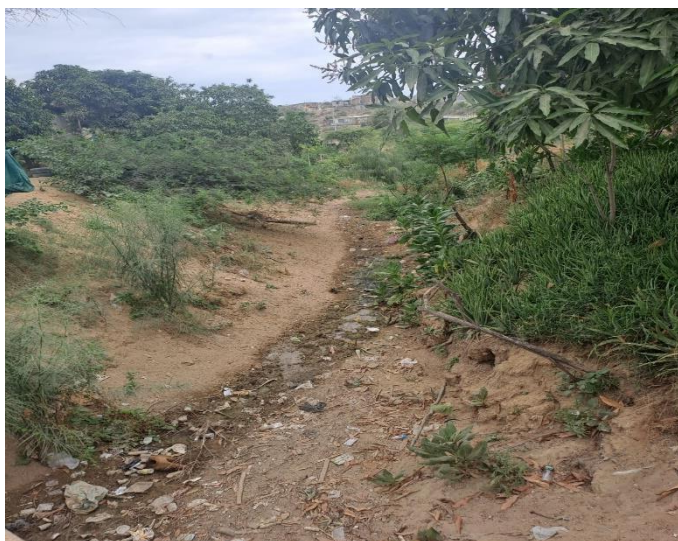
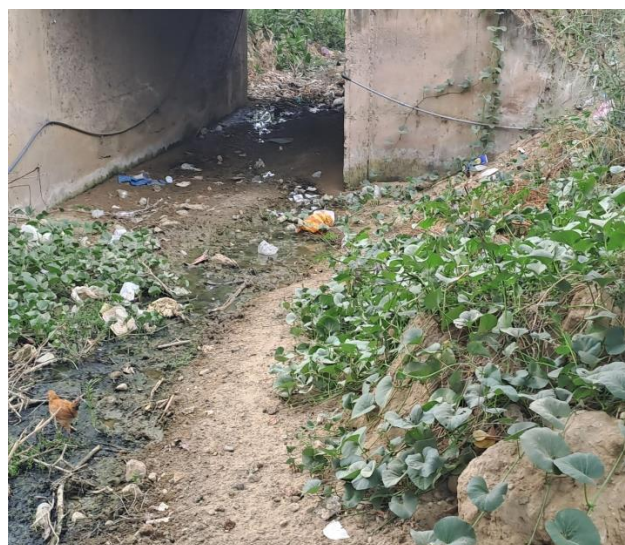
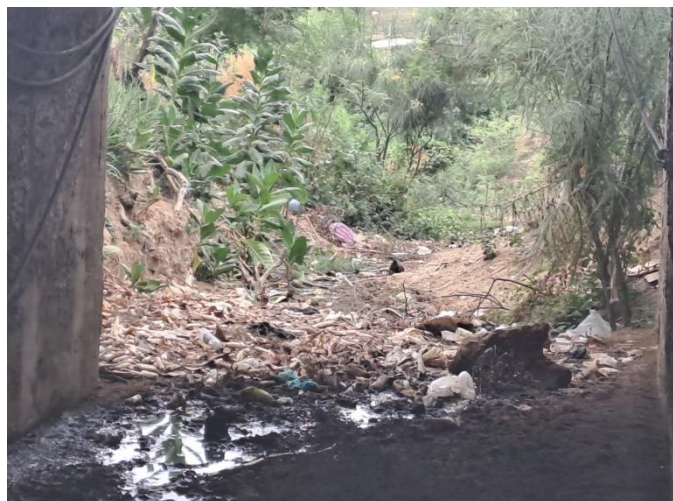
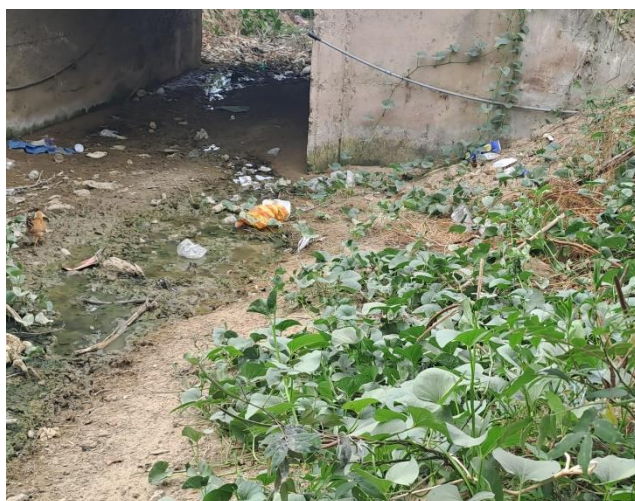
### 6. PANEL FOTOGRÁFICO

La caja hidráulica del Dren Garbanzal se encuentra colmatado, con presencia de vegetación y basura. Dichas condiciones pueden generar condiciones favorables para desbordes e inundaciones afectando así a viviendas, infraestructura educativa, infraestructura eléctrica y red vial.

En el marco del D.S N°065-2023-PCM, se recomienda con carácter de urgente ejecutar acciones de limpieza y descolmatación de la caja hidráulica del Dren Garbanzal, así como también la eliminación del material excedente.
