ANEXO 2

Punto Crítico 2. Dren del Sector Andrés Araujo Moran

3.6. Tipo de informe (Marcar X):	
Informe de Estimación del Riesgo por Peligro Inminente	<input checked="" type="checkbox"/>
Informe que determina el peligro inminente	<input checked="" type="checkbox"/>

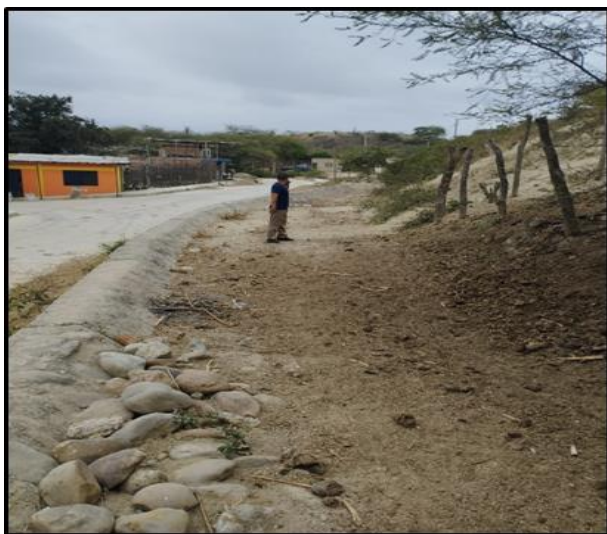
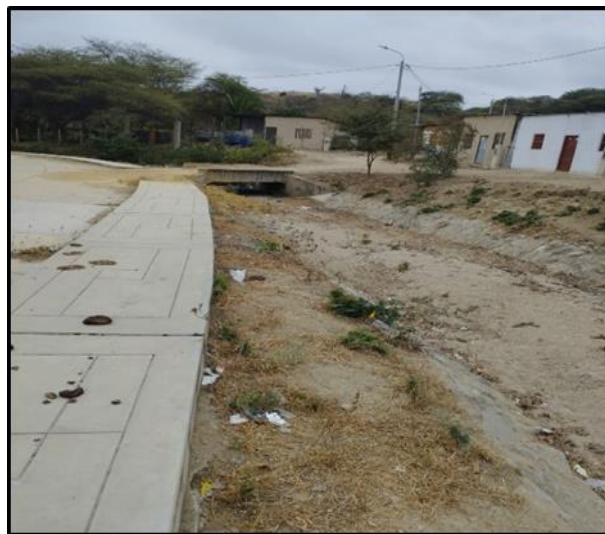
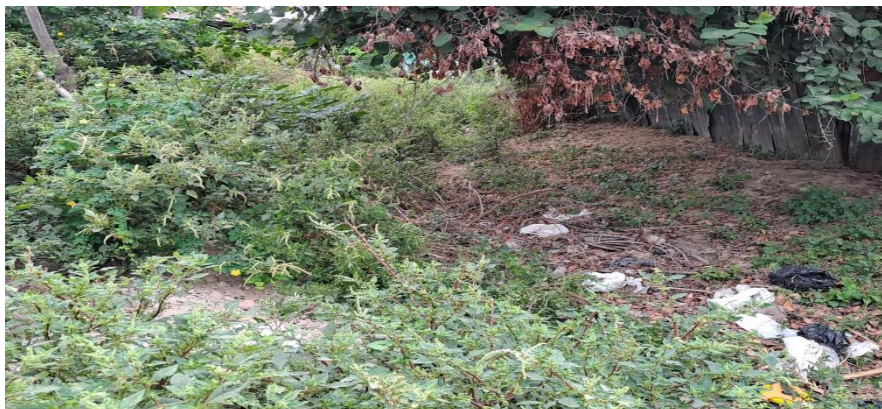
6. PANEL FOTOGRÁFICO

La caja hidráulica del dren Andrés Araujo Moran se encuentra colmatado, con presencia de vegetación y basura. Dichas condiciones pueden generar condiciones favorables para desbordes e inundaciones afectando así a viviendas, infraestructura educativa, infraestructura eléctrica y red vial.

En el marco del D.S N°065-2023-PCM, se recomienda con carácter de urgente ejecutar acciones de limpieza y descolmatación de la caja hidráulica del Dren Andrés Araujo Moran, así como también la eliminación del material excedente.
