החלפת קאם (532550) המניע ממרכז המכונה את תחנות התמיכה והבדיקה במכונה 222

רשם: מתן איבגי ופאדי סלימאן. 12.12.2024

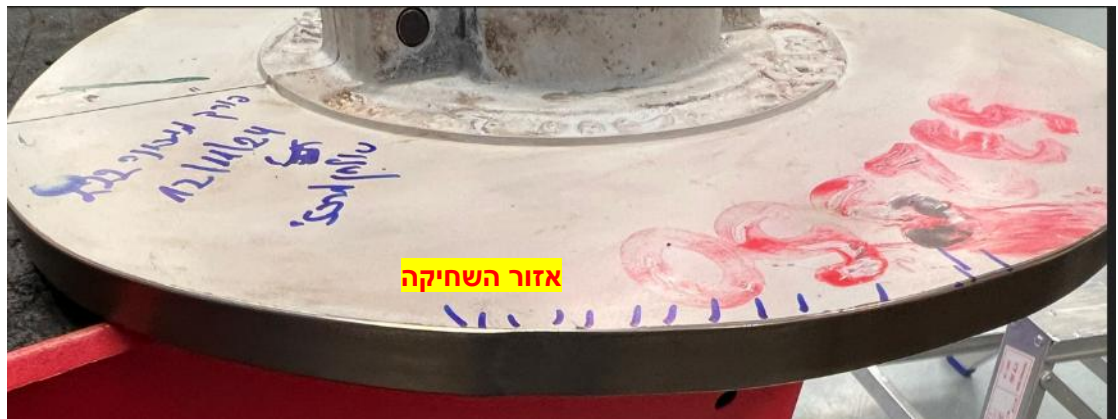
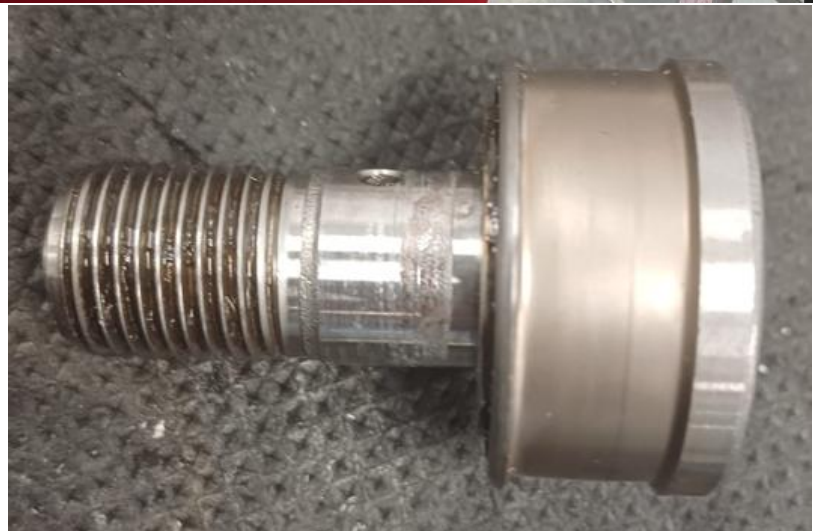
1. בתאריך 12.11.2024 בעבודה מק"ט 581433 לוט 03-242668277 מספר שקית 291, נבדקה המכונה שוב ולהלן הממצאים:

הקאם ועוקב הקאם נשחקו - הוחלפו בחדשים

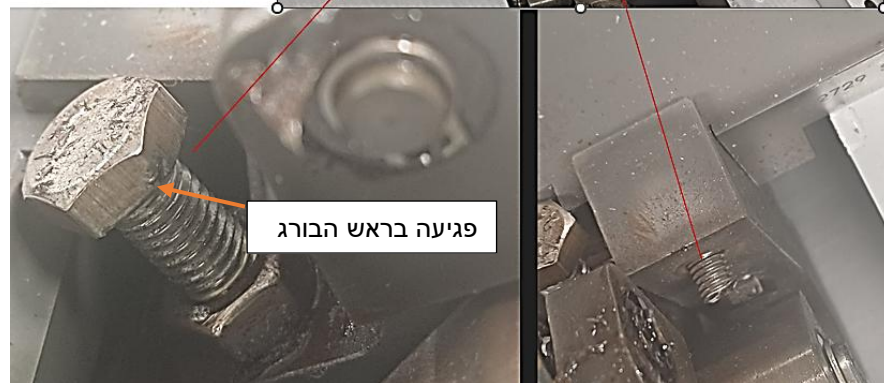
3. תחנת האומים- תמיכת הגוף בזמן נעיצת האום:

- כשהתחנה במצב נעיצה הבורג (המעצור המכני) נגע בבלוק שמחזיק אותו - הושחז הבלוק.
- הבורג העליון שמחזיק את כל המכלול של המעצור המכני נשבר- הוחלף בחדש.
- כשהתחנה במצב סרק (בסיבוב השולחן), ראש בורג המעצור פגע בפלטת הבסיס, דבר שיכול היה לגרום ללחיצה מכאנית על הקאם באזור הפגוע - תוקן כך שיש מרווח גדול בין הבורג לפלטה.
- כשהתומך של הגוף היה במצב הכי קידמי המפרק לא היה ישר – כוון שיהיה ישר.

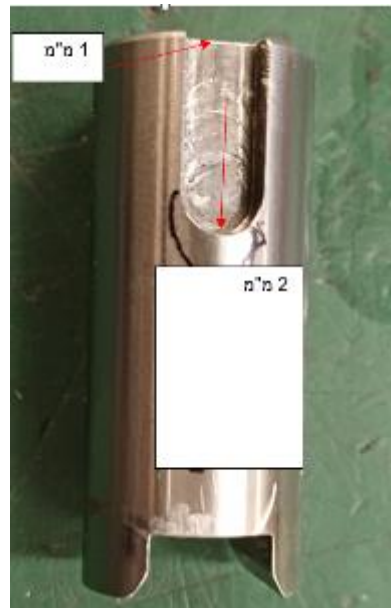
הוגדל החריץ ממקם בוקסות תמיכות הגוף במישור הסיבובי ב כ 2מ"מ, כמו כן כורסם ממנו 1 מ"מ בחלק האחורי שלו

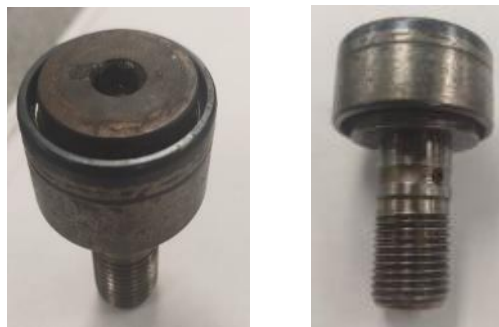
- בבדיקה נראה שעוקב הקאם תפוס, ולא מגורז – הוחלף.
לאחר פירוקו נראו עליו סימני שחיקה ולא נראה גריז חדש.

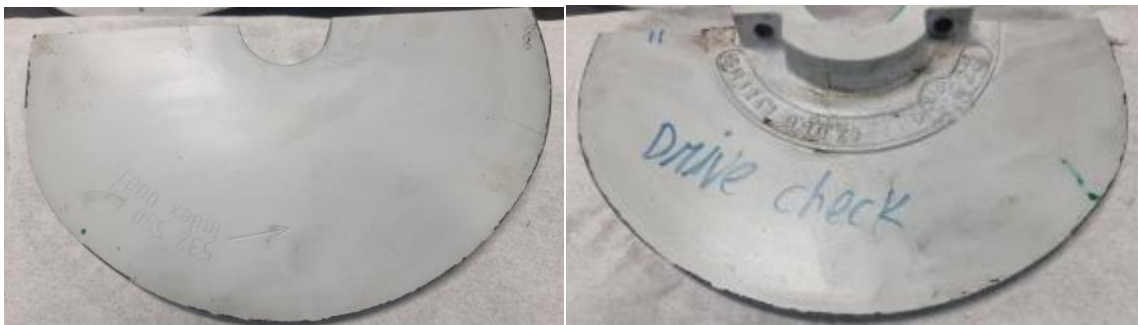
- על הקאם החדש נראו סימני שחיקה בשפת הקאם, הוחלט להחליפו בפעולת המשך.

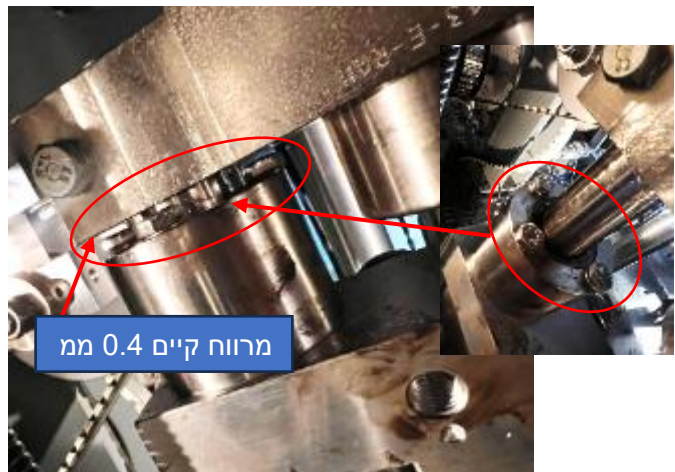
- פורק צינור הגירוז, בבדיקה נראה שהוא ריק מגריז, לא הצלחנו להחדיר לתוכו גריז באמצעות מגרזת ידנית – הוחלף השסתום שמתחבר לחנוכיית גירוז, והוחדר גריז לצינור. לאחר הרכבה מחדש על הזרוע עם עוקב קאם, נצפה שיוצא גריז מהמיסב בגירוז ידני.
- בנוסף בוצעה בדיקה של הציר המרכזי לחופש תנועה לאחר ניתוק כל התחנות שמחוברות אליו - נמצא תקין.
- נבדק החלק התחתון של מיסב התנועה האנכי התחתון - נמצא שהמחזיק של המיסב הממרכז תחתון, עלול לגעת בברגי המיסב – נמצא רווח של 0.4 מ"מ בלבד. על הבלוק שמעל הברגים נמצאו סימני מגע מהבורג. הוחלט להגדיל את המרחק בפעולת המשך.

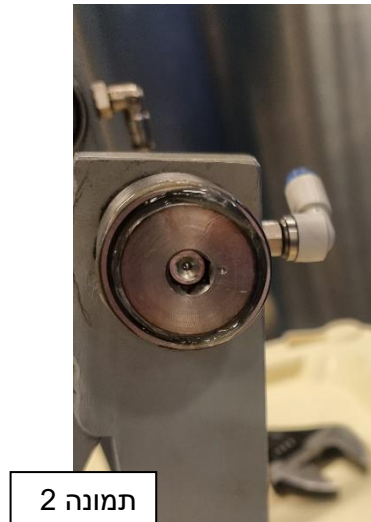
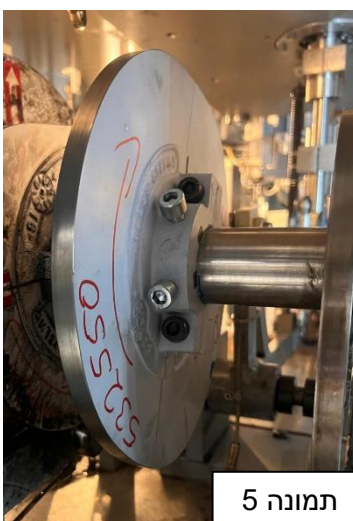
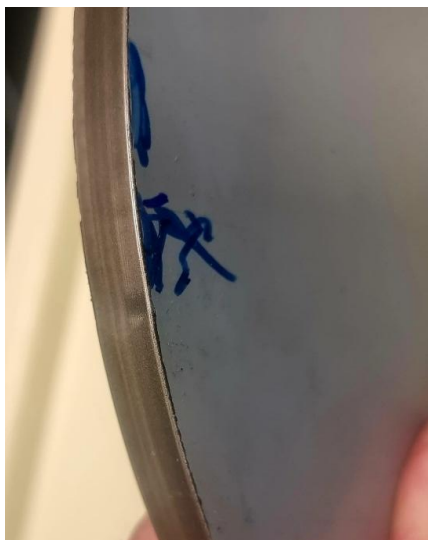
חשוב – באזור שנמצא מול תחנות 7-8 השולחן רועד קלות למרות החיזוקים ורעידות אלו נראות בתמיכות של תחנות הפלגים! אלו אינן רעידות שמגיעות מהקאם בשלב זה כשהכל תקין למטה.

בשלושת הקמים האחרונים הפגיעה הייתה באותה נקודה - במצב הסרק, בעת סיבוב השולחן. בדקנו באזור הקאמים, תוך כדי תנועה. לא מצאנו גורמים אפשריים לפגיעה במקום שקורית בקאם.

- א. החלפת מייסב תפוח תחתון במוט (היתה חסרה דיסקה בינו לבין בלוק המהלך)
- ב. החלפת קאם ועוקב קאם (בתוספת טבעת בינו לזרוע)
- ג. בדיקת חופשים במיסבי ציר הזרוע – תקין
- ד. בדיקת חופש תנועה של השולחן מעלה מטה, ובדיקת חוזרת מול תמיכת האום - תקין
- ה. בדיקת מעבר גריז חופשי בין מחבר הצינור לתוך עוקב הקאם – תקין (תמונה 2+3)
- ו. העלאת לחץ הבוכנה ל 5.5 בר
- ז. וידוא הגדרת גירוז אוטומטי – כל 10,000 מחזורים
- ח. כיוון מקבילות שני הבלוק שמובילים את המוט שמעלה ומוריד את השולחן הקטן (תמונה 1)

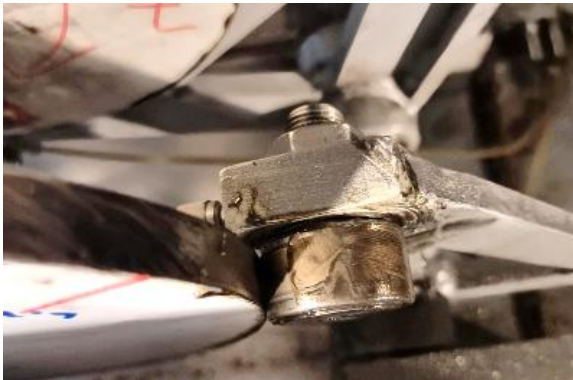
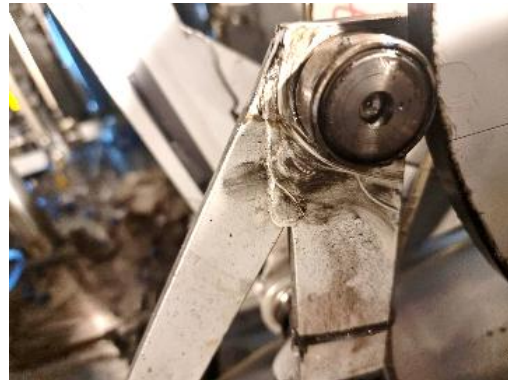
12. ביקורת בתאריך 11/2/25:
תקין

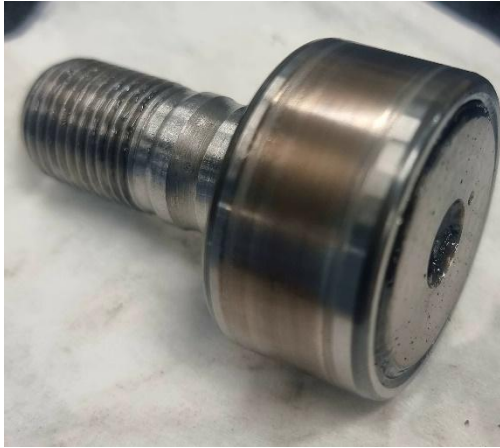
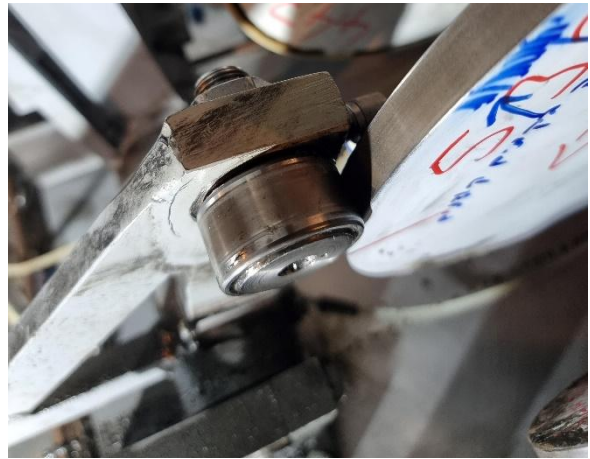
ישנם סימני שחיקה קלים על עוקב הקאם, הוחלף בעוקב קאם חדש שסופק ע"י סורטימט.
עוקב הקאם הישן פורק כשהוא מסתובב חופשי ומגורז תקין.
