## DIRECCIÓN PROVINCIAL DE VIALIDAD DE CORDOBA

### **INFORME DEFLECTÓMETRO LACROIX**

DEFLEXIONES  
VALORES MEDIOS Y CARACTERÍSTICOS  
RADIOS DE CURVATURA  
ANÁLISIS ESTADÍSTICO

Tramo: tramo

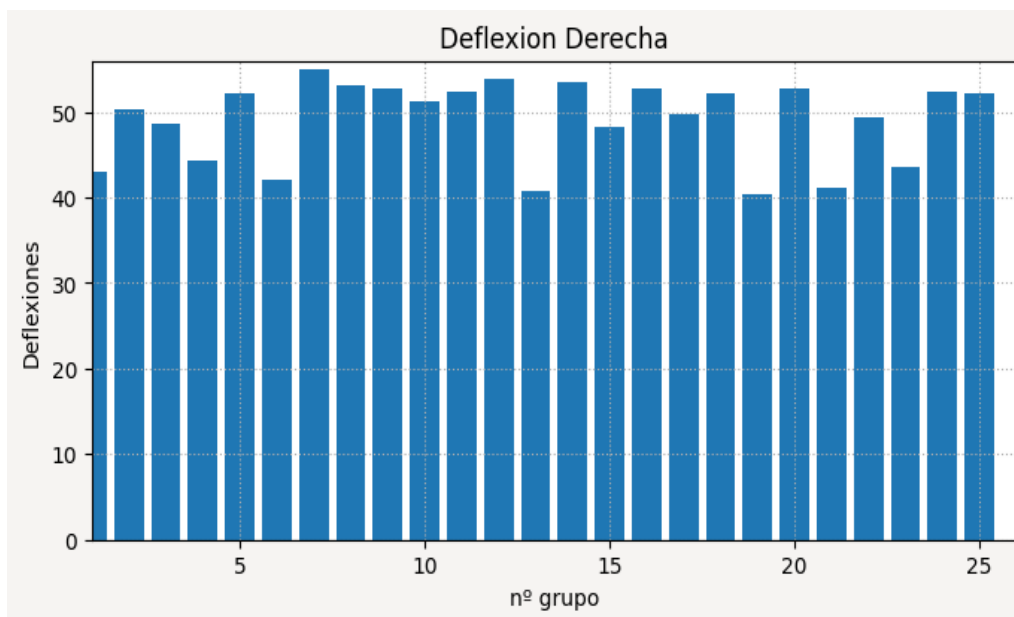
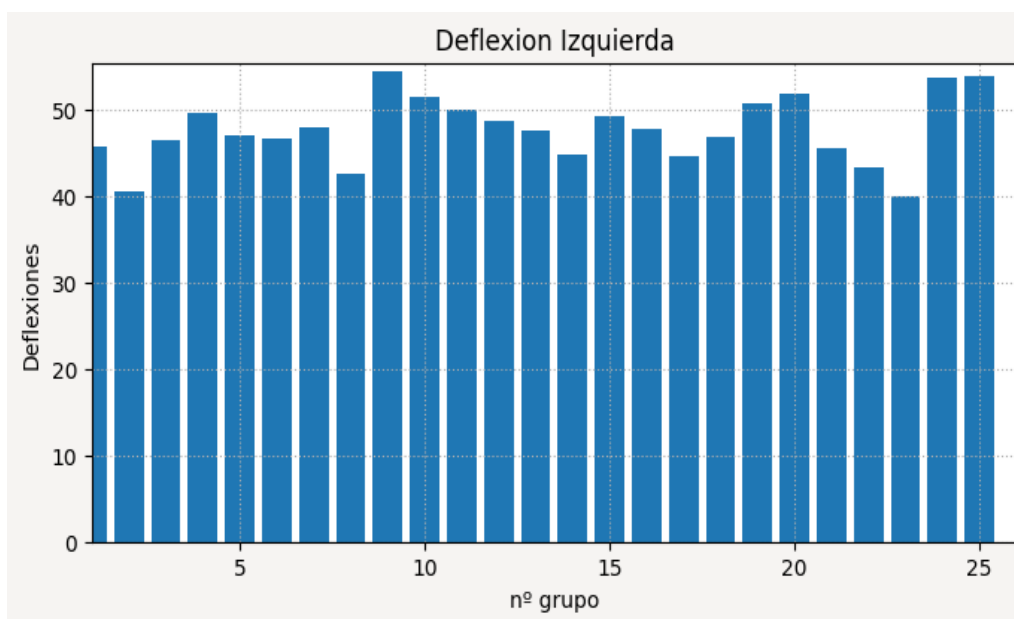
HUELLA EXTERNA (DERECHA)	
Deflexion media:	49.1
Desviacion Standart:	4.65
Coeficiente de variacion:	9.47
Deflexion caracteristica:	58.4
Total de mediciones:	25
Radio Medio:	46.89
Radio Caracteristico:	54.57
Total de Mediciones:	25
(D / R) Medio:	1.05
(R x D) Medio:	2302.3

HUELLA INTERNA (IZQUIERDA)	
Deflexion media:	47.62
Desviacion Standart:	3.77
Coeficiente de variacion:	7.92
Deflexion caracteristica:	55.16
Total de mediciones:	25
Radio Medio:	47.62
Radio Caracteristico:	54.99
Total de Mediciones:	25
(D / R) Medio:	1.0
(R x D) Medio:	2267.66

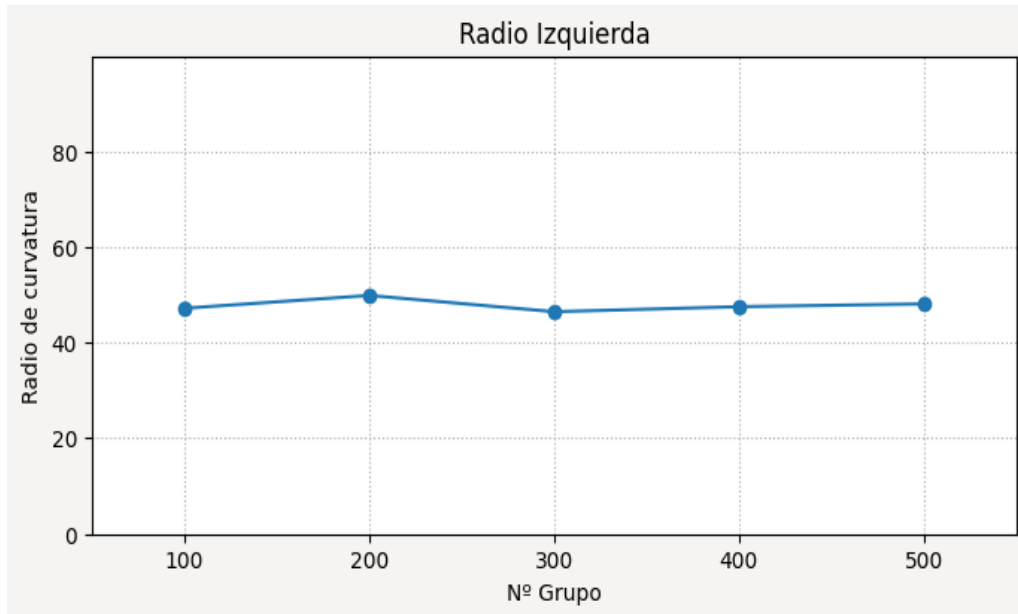
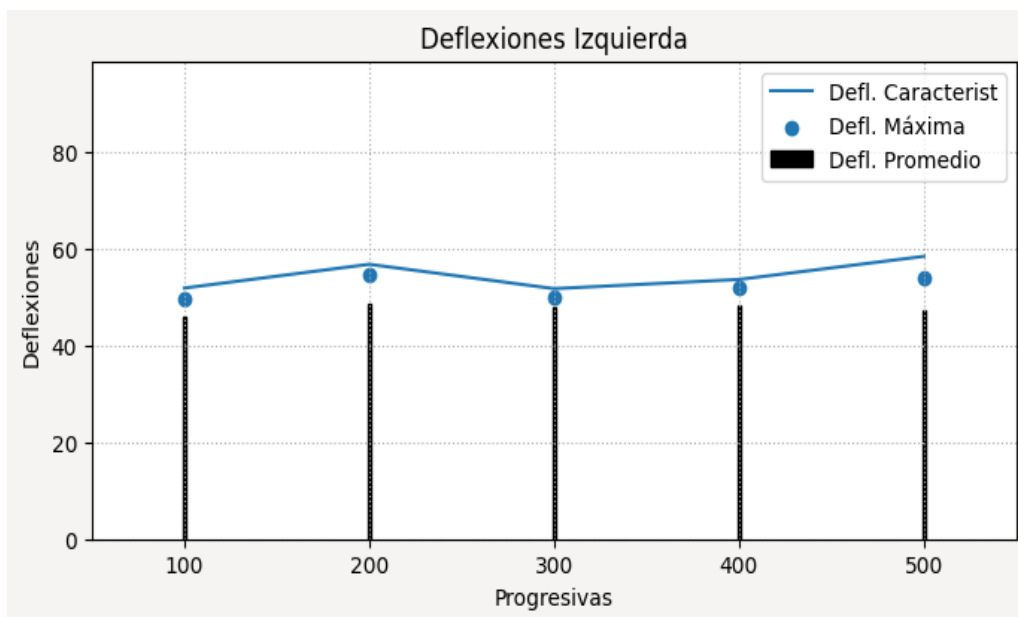
Grupos	Huella Externa (DER)				Huella Interna (IZQ)			
	Radio.	Defl.	R*D.	R/D.	.Radio.	.Defl.	.R*D.	.R/D.
100	46.88	47.7	2236.18	1.02	47.21	45.86	2165.05	0.97
200	48.52	50.82	2465.79	1.05	49.89	48.6	2424.65	0.97
300	47.73	49.72	2373.14	1.04	46.49	48.02	2232.45	1.03
400	45.11	49.52	2233.85	1.1	47.54	48.35	2298.56	1.02
500	46.21	47.74	2206.07	1.03	48.12	47.27	2274.63	0.98
