## DIRECCIÓN PROVINCIAL DE VIALIDAD DE CORDOBA

### **INFORME DEFLECTÓMETRO LACROIX**

DEFLEXIONES  
VALORES MEDIOS Y CARACTERÍSTICOS  
RADIOS DE CURVATURA  
ANÁLISIS ESTADÍSTICO

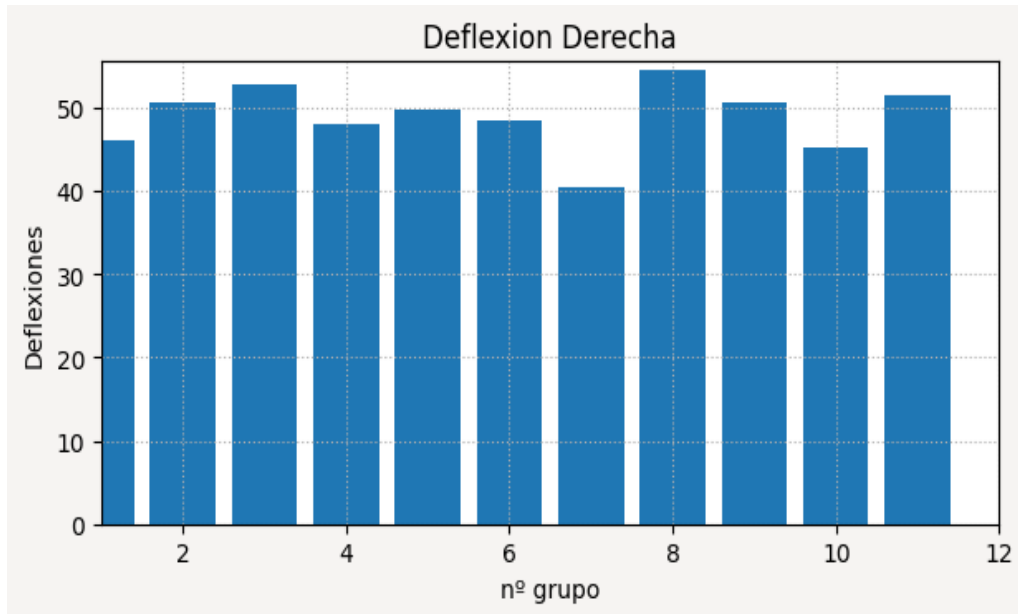
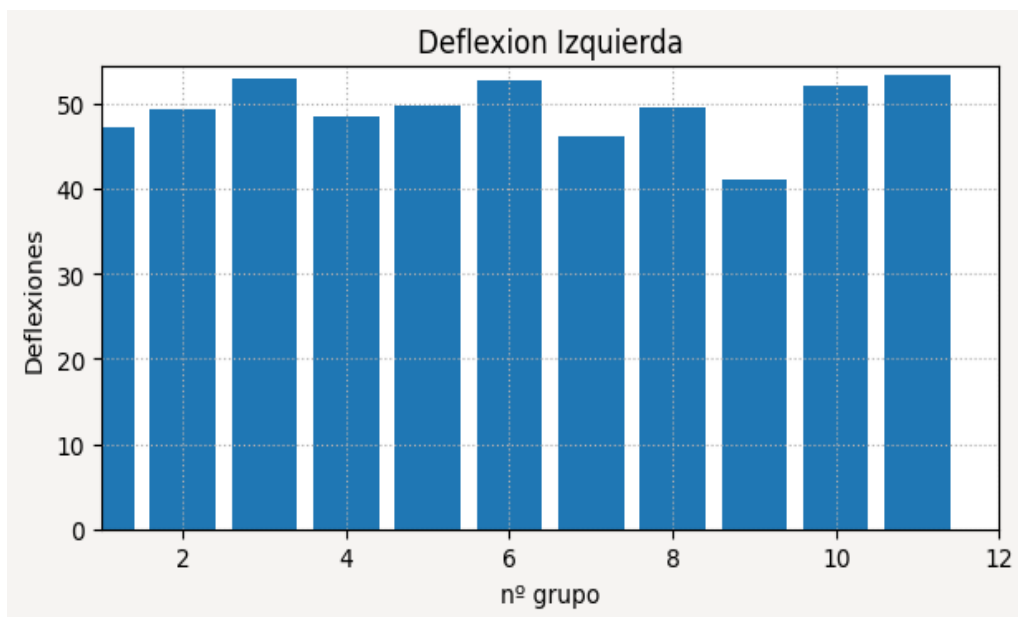
# INFORME DEFLECTOGRAFO LACROIX

HUELLA EXTERNA (DERECHA)	
Deflexion media:	48.9
Desviacion Standart:	3.74
Coeficiente de variacion:	7.65
Deflexion caracteristica:	56.38
Total de mediciones:	11
Radio Medio:	48.16
Radio Caracteristico:	57.26
Total de Mediciones:	11
(D / R) Medio:	1.02
(R x D) Medio:	2355.02

HUELLA INTERNA (IZQUIERDA)	
Deflexion media:	49.29
Desviacion Standart:	3.45
Coeficiente de variacion:	7.0
Deflexion caracteristica:	56.19
Total de mediciones:	11
Radio Medio:	49.29
Radio Caracteristico:	59.41
Total de Mediciones:	11
(D / R) Medio:	1.0
(R x D) Medio:	2429.5

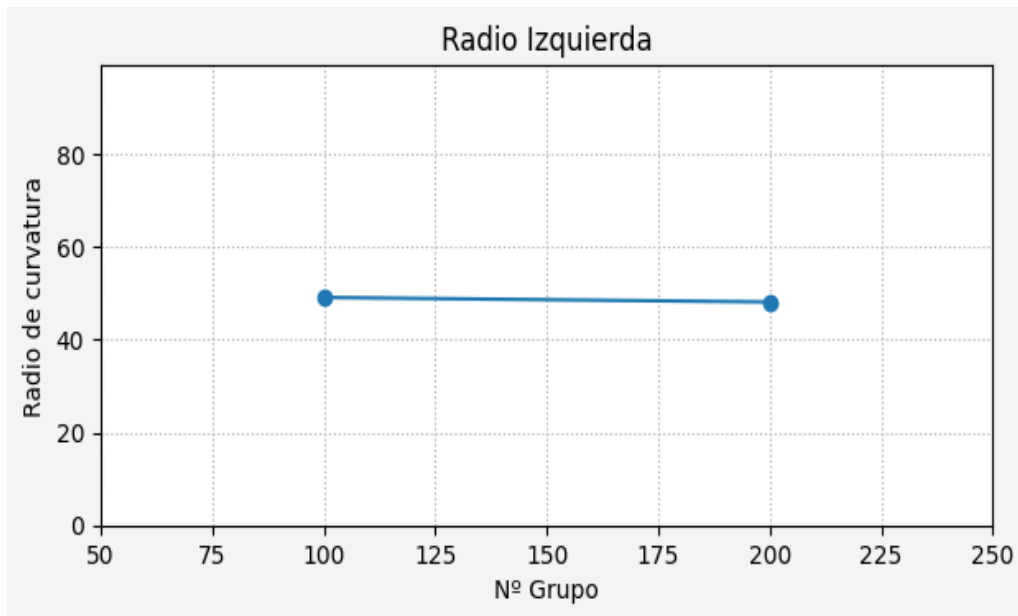
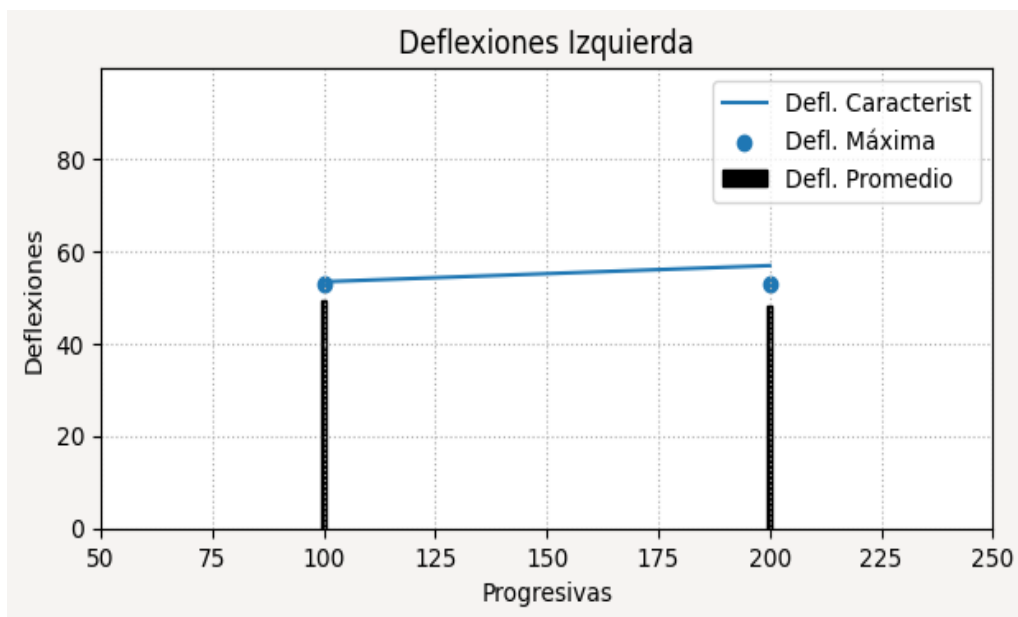
# INFORME DEFLECTOGRAFO LACROIX

Grupos	Huella Externa (DER)				Huella Interna (IZQ)			
	Radio.	Defl.	R*D.	R/D.	.Radio.	.Defl.	.R*D.	.R/D.
100	48.03	49.45	2375.08	1.03	49.06	49.5	2428.47	1.01
200	48.17	47.82	2303.49	0.99	48.09	48.28	2321.79	1.0
