LOGO MARCA DA ORGANIZAÇÃO	INSTRUÇÃO DE TRABALHO
	TÍTULO: ANÁLISE VISUAL AROS ALUMÍNIO

Número	Data da Emissão	Data da Revisão	Página 1 de 8
DOA-SGQ-045-00	19/06/2012	1º Emissão	DOA-SGQ-045-00

1º Objetivo: Estabelecer controle visual para evitar falhas de não conformidade durante o processo fabril.

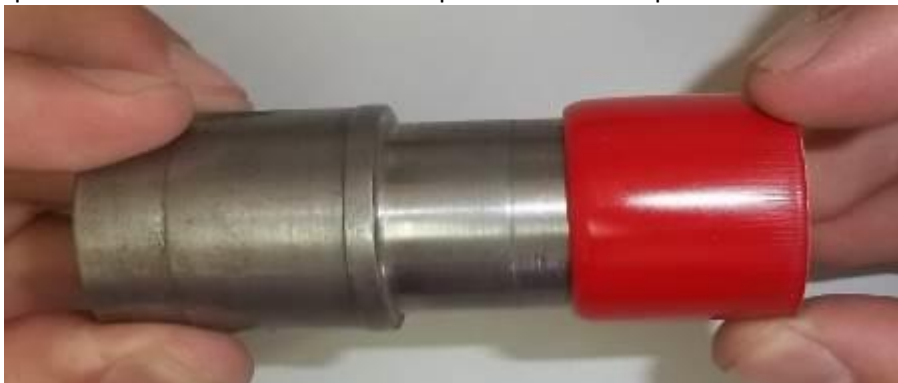
- Medição do diâmetro interno do furo coloque o aro até encostar-se à marca padrão, caso não entre indica que o diâmetro interno está muito apertado e fora do padrão.

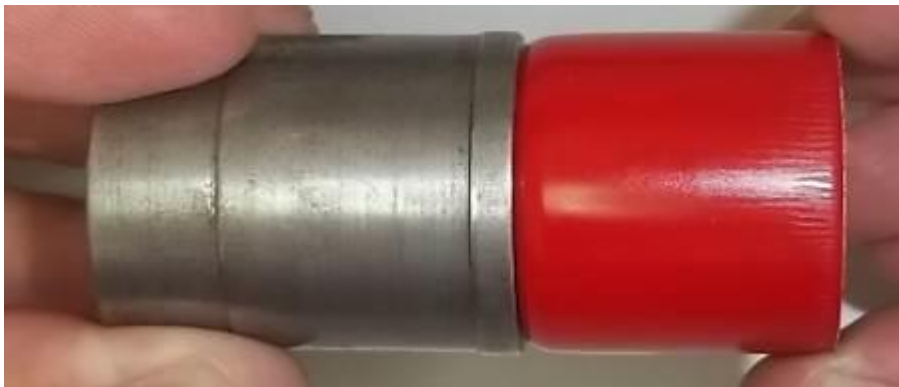
- Caso ultrapasse a marca padrão o furo estará muito aberto e fora de padrão

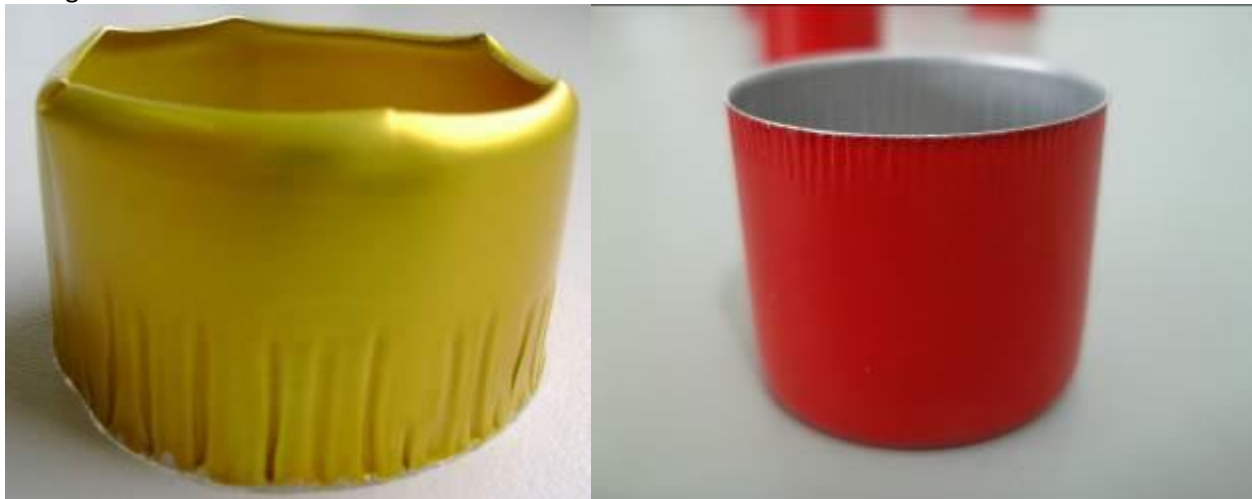
- Rugas ao redor da saía.

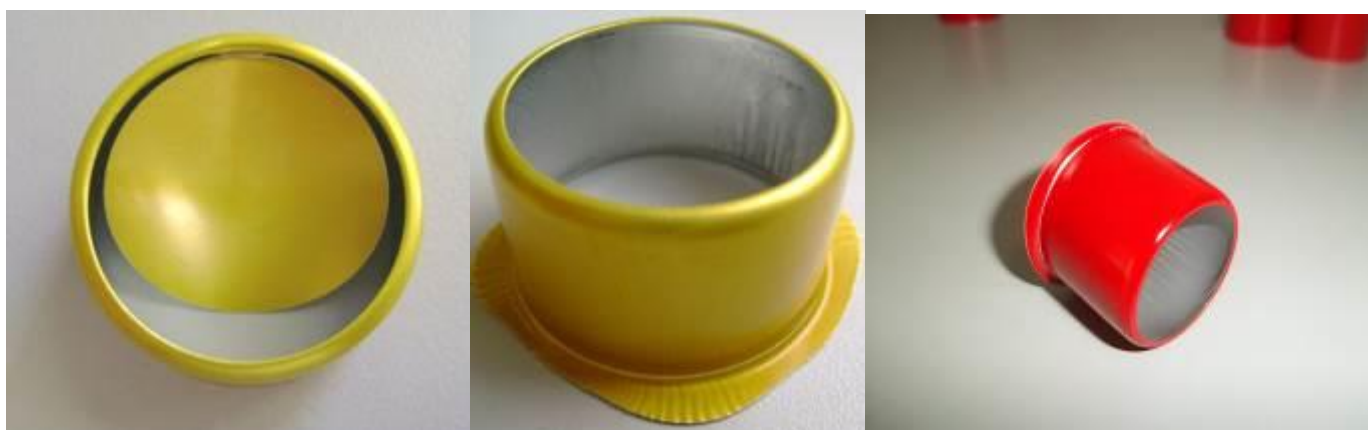
- Miolo do furo e anel da saía presos ao aro.

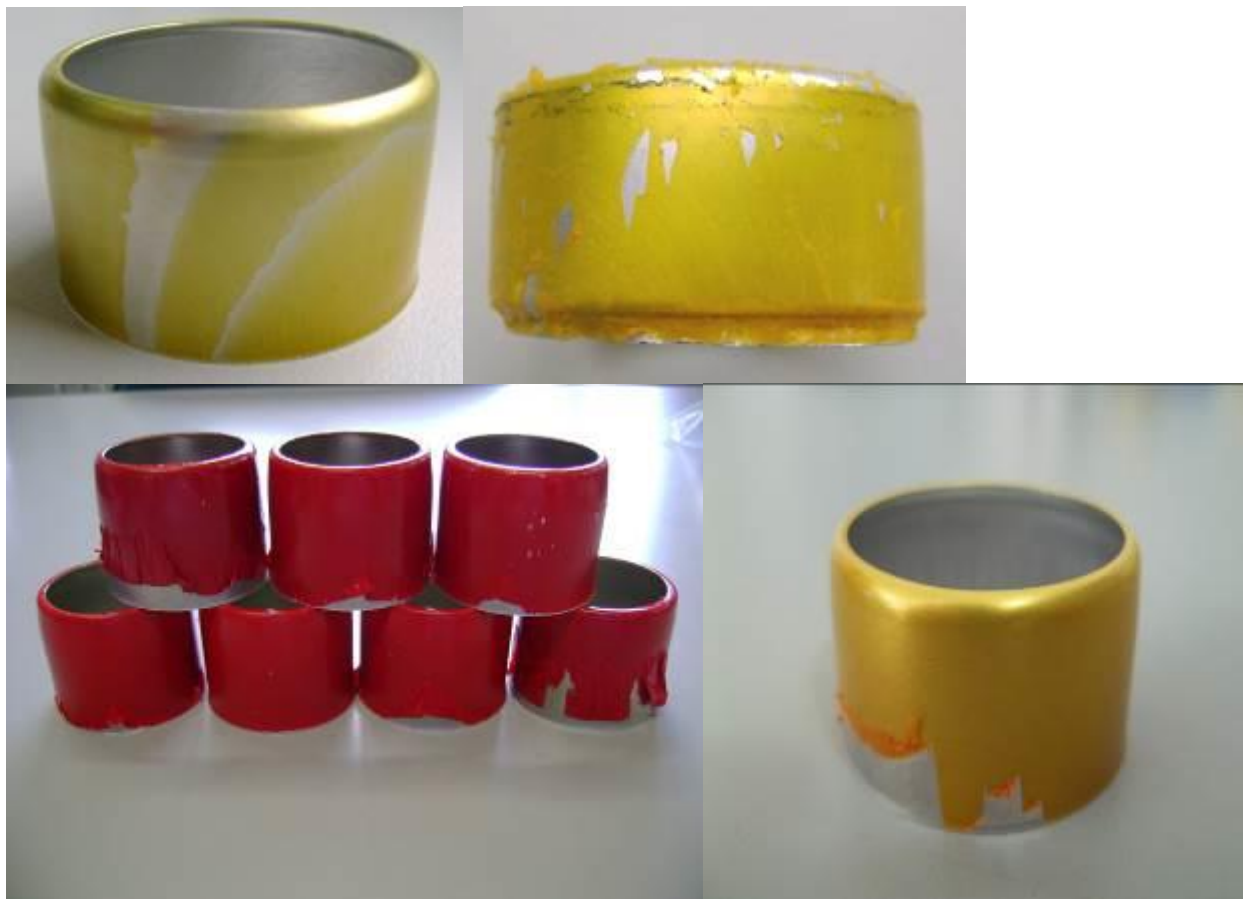
- Pintura dos aros queimada, manchada, clara, escura ou descascando..

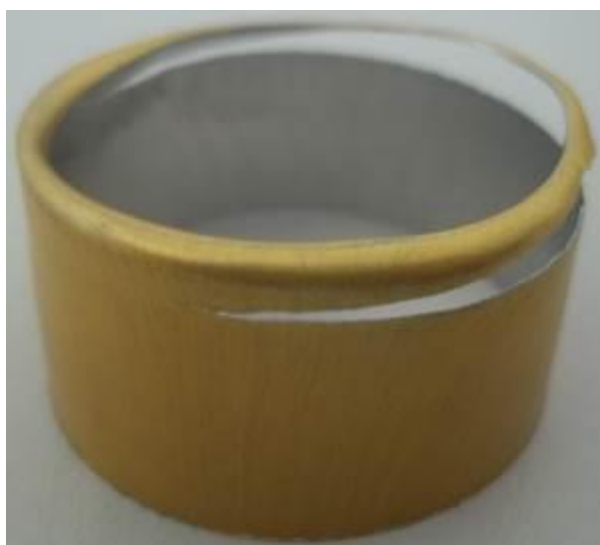
- Deformação na estampagem

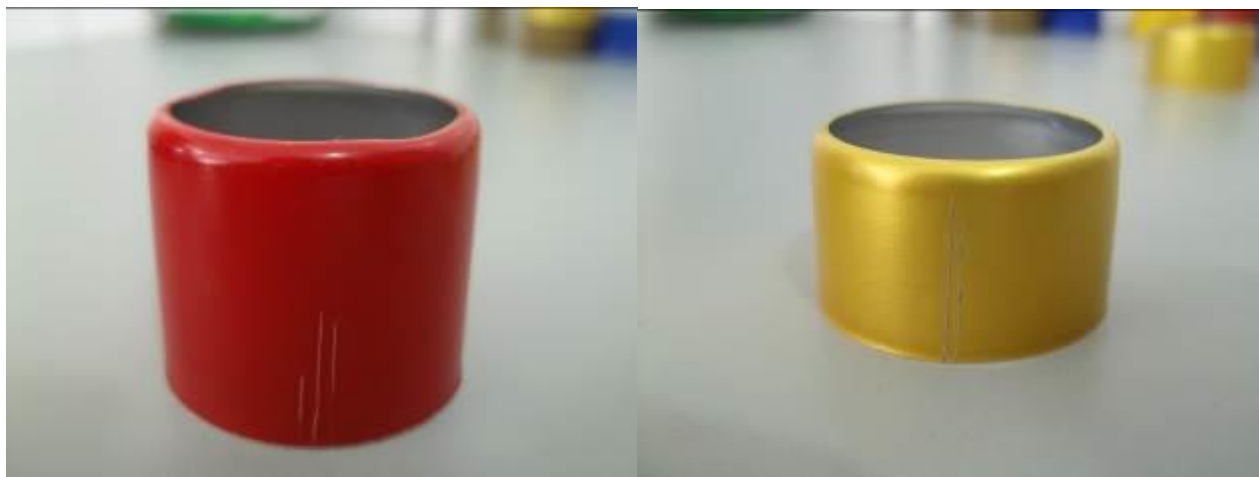
- Aros riscados
