## トラブル事例から学ぶ ステンレス鋼溶接の勘どころ

一般社団法人日本溶接協会 特殊材料溶接研究委員会  
副委員長 川 嶋 巖

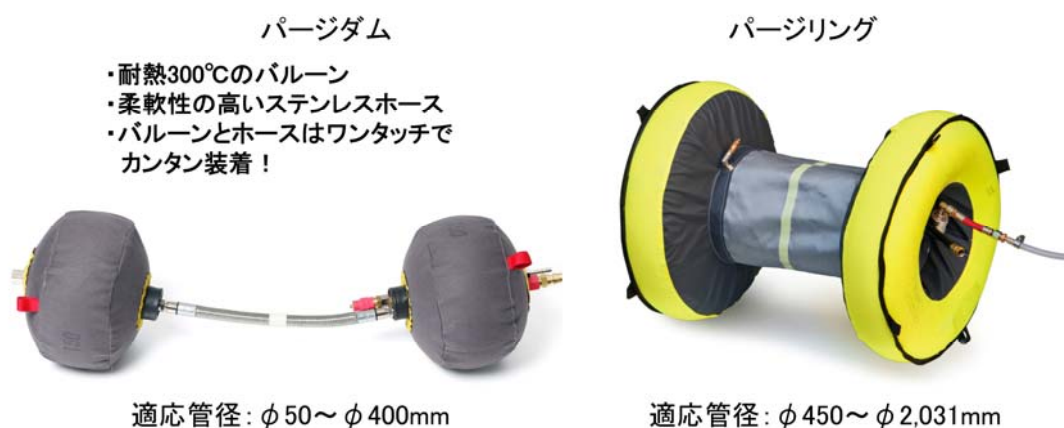
図7 市販のバックシールド用治具の例（2）  
（商品名：パージダム、パージリング）

図7は商品名：パージダム及びパージリングと呼ばれている<sup>4)</sup>。

パージダムはバルーンを管内へ挿入して膨らませて溶接線近傍をアルゴンガスシールドする方法である。パージリングは大口径用管対応で、管の径に適したリングを挿入しアルゴンガスシールドする方法である。パージダムでは、溶接時のアルゴンガス使用量および作業時間を20～50%低減できる。パージリングでは、900mm配管を10分以内で酸素濃度1%以下に充填可能である。また、両商品とも溶接部近傍（管内）の酸素濃度が計測可能な商品であり、その方法を図8に示す<sup>4)</sup>。

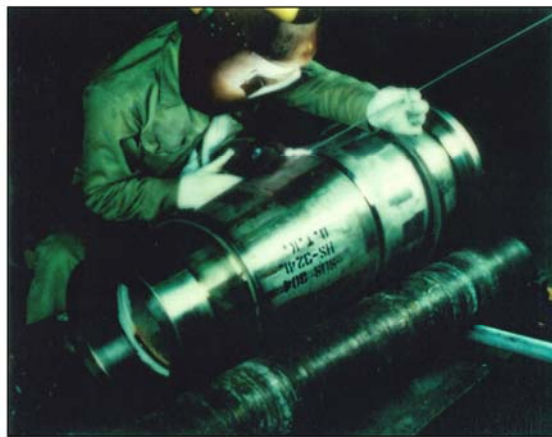
図9 裏波ビードの酸化防止用フラックス（商品名：ウラナミックス）

使用方法是、図9に示すごとく、裏面にウラナミックスを刷毛塗りし、乾燥したら溶接を開始する<sup>5)</sup>。裏波ビード（溶融金属）により溶融されたウラナミックスがビードを覆う（スラグ）ので、酸化の無い健全な溶接金属部が得られる。

ウラナミックスの塗布状況

裏波溶接状況

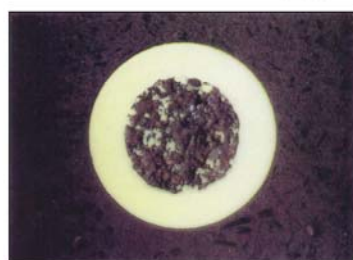
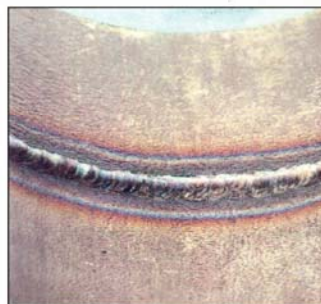
図10 裏波溶接用 TIG 溶加棒の例（商品名：TGX）

図10に市販の裏波溶接用のティグ溶加棒を示す<sup>6)</sup>。溶加棒の断面形状から分かるように、フラックスを内蔵した溶加棒である。溶融されたフラックスが裏面に廻り、裏波ビードをスラグが覆い保護するので、酸化の無い裏波ビードが得られる。

この溶加棒による施工のポイントは、適正なルートギャップの確保（2.0～3.0mm）にある。ルートギャップが狭くなると、溶融スラグが裏面へ廻り難くなり、健全な裏波ビードの形成が不十分になる。

TGX溶加棒の断面形状

開先条件			
	板厚 (t)	ルートギャップ (G)	
	4mm	2.0mm	
	6mm	2.5mm	
	≥10mm	3.0mm
