# PLAN MUNICIPAL DE GESTIÓN DEL RIESGO DE DESASTRES – PMGRD

MUNICIPIO DE TOCANCIPÁ  
CUNDINAMARCA

2016 - 2019

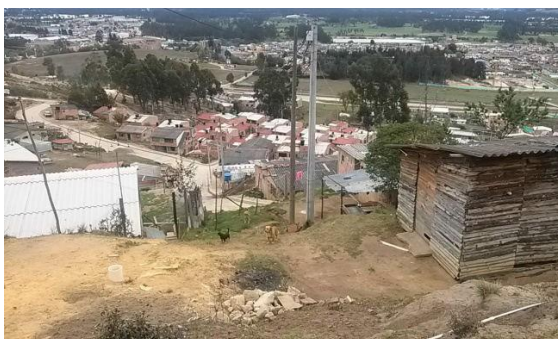
**120 – Fotografía.** Casco urbano, sector Garzón<sup>8</sup>  
Construcción de viviendas en zona de ladera.

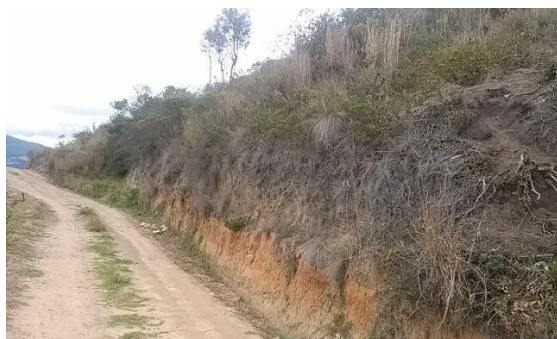
**121 – Fotografía.** Casco urbano, sector Garzón  
Zona de talud deforestada por actividades humanas.

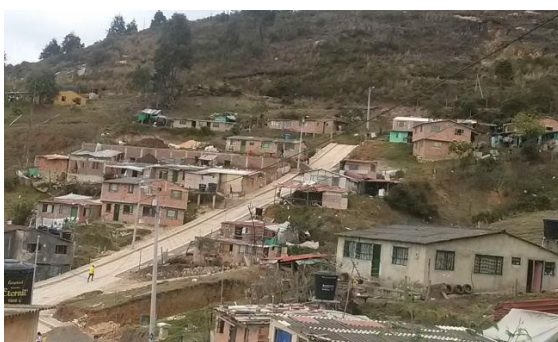
**122 – Fotografía.** Casco urbano, sector Garzón  
Procesos de urbanización en zonas de ladera.

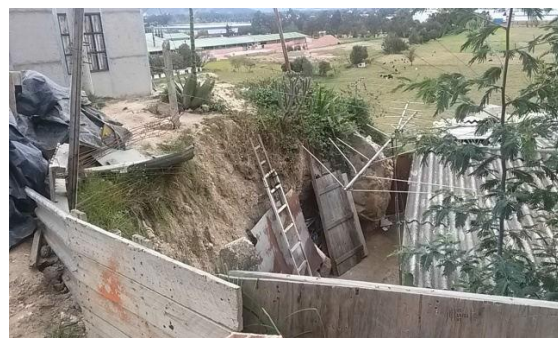
**123 – Fotografía.** Vereda Canavita, sector Patiño  
Cortes sobre la ladera para construcción de viviendas.

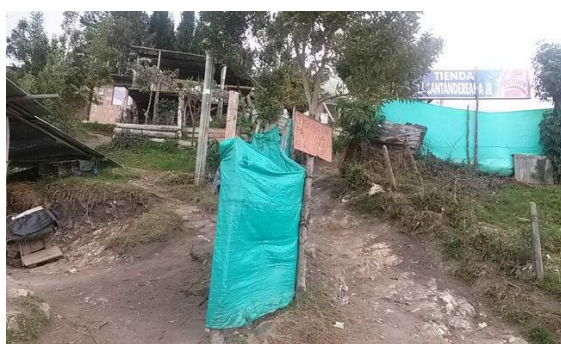
**124 – Fotografía.** Vereda Canavita, sector Patiño  
Procesos erosivos por acciones antrópicas.

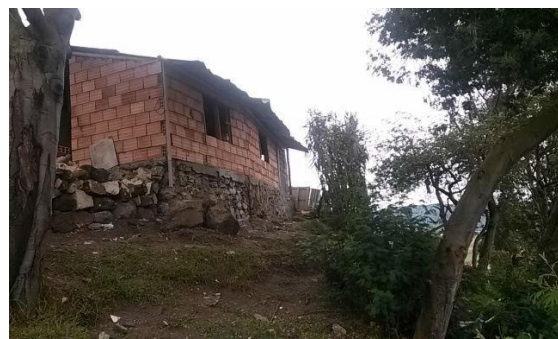
**125 – Fotografía.** Vereda Canavita, sector Patiño  
Viviendas con evidentes fallencias estructurales, además de ser construidas en zonas de ladera.

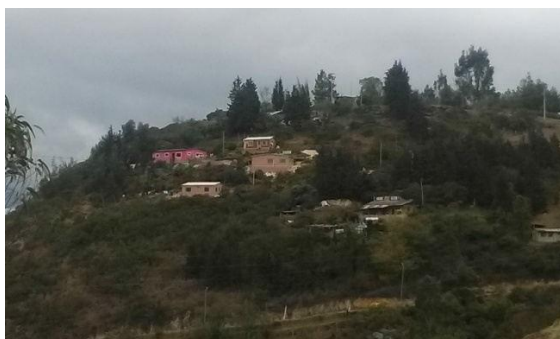
**126 – Fotografía.** Vereda La Esmeralda, parte alta Asentamientos urbanos formados en zona de talud.

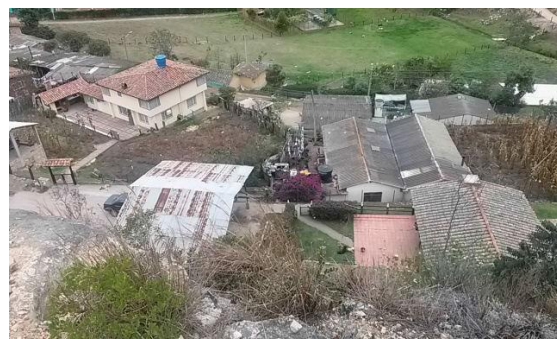
**127 – Fotografía.** Vereda La Esmeralda, sector Cetina Grupo de viviendas construidas en la parte inferior de zona de explotación minera.

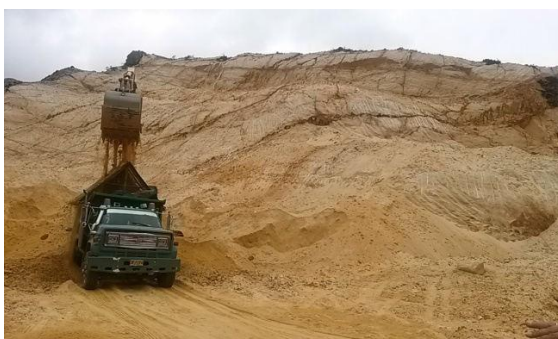
**128 – Fotografía.** Vereda La Esmeralda, sector Cetina Deforestación y cortes inadecuados en el terreno para la explotación minera.

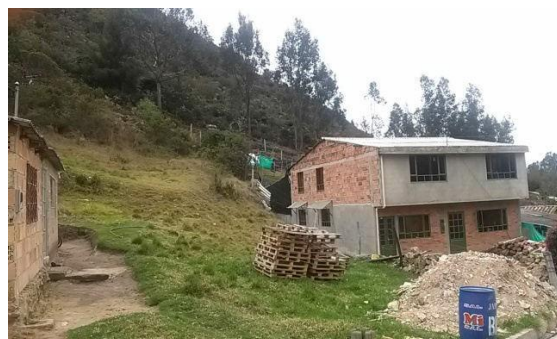
**129 – Fotografía.** Vereda La Esmeralda, sector Quindingua Viviendas construidas en la parte baja de la pendiente.

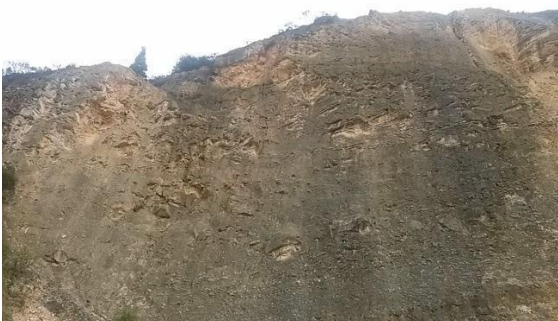
**130 – Fotografía.** Vereda La Esmeralda, sector Quindingua Recebera Quindingua, actualmente en zona de manejo y restauración ambiental. Terreno afectado por cortes hechos para la actividad minera.

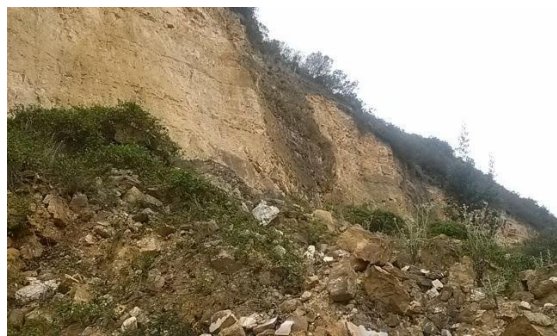
**131 – Fotografía.** Vereda La Esmeralda, sector Quindingua Zonas deforestadas y afectadas por cortes hechos debido a la explotación minera.

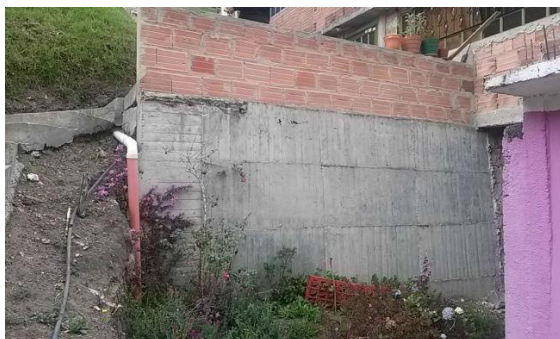
**132 – Fotografía.** Vereda La Esmeralda, sector Cetina Muro de contención concebido como elemento de mitigación, es utilizado por los habitantes para la construcción de viviendas.

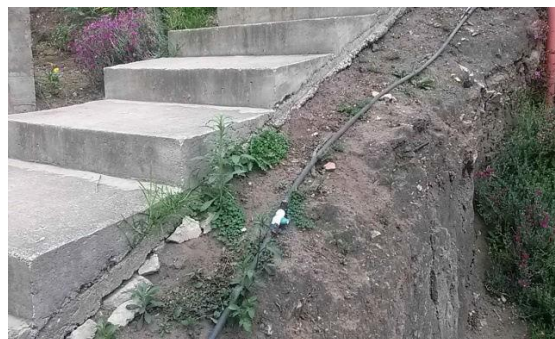
**133 – Fotografía.** Vereda La Esmeralda, sector Cetina Presencia de mangueras utilizadas para conducir agua hasta las viviendas, producen filtración constante sobre la montaña.

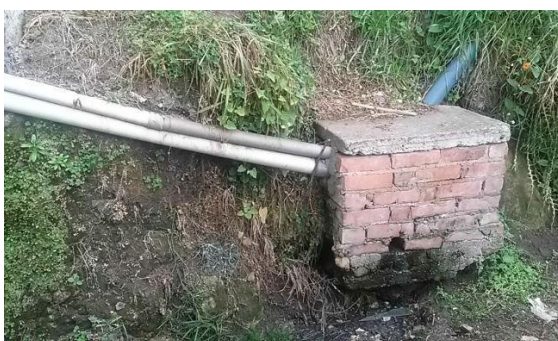
**134 – Fotografía.** Vereda La Esmeralda, sector Cetina Manejo deficiente de aguas servidas, produce afectación sobre el terreno.

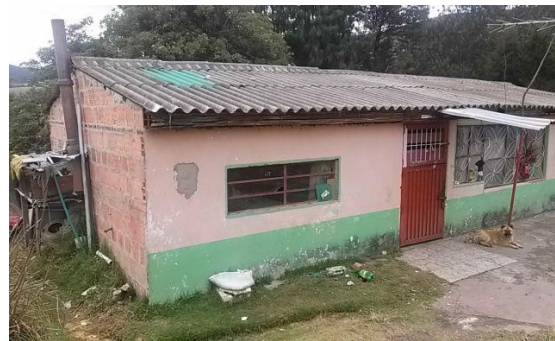
**135 – Fotografía.** Vereda La Esmeralda, sector Martínez Construcción de viviendas sin elementos estructurales necesarios.

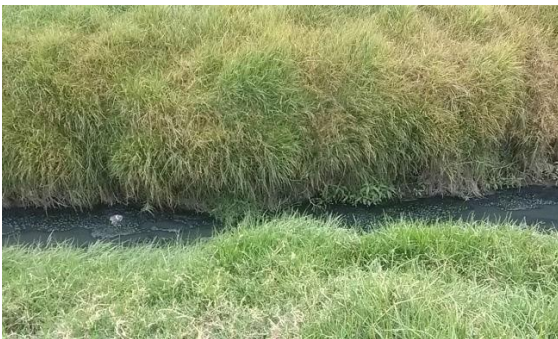
**137 – Fotografía.** Vereda La Esmeralda, sector Chiripa Quebradas afluentes del río Bogotá, afectadas por el manejo inadecuado de aguas servidas.

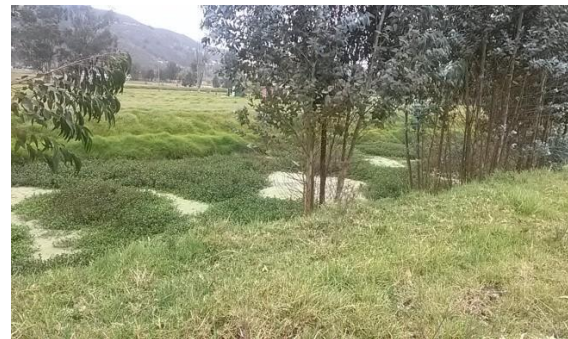
**138 – Fotografía.** Vereda La Esmeralda, sector Chiripa Invasión de buchón de agua en quebradas afluentes del río Bogotá.

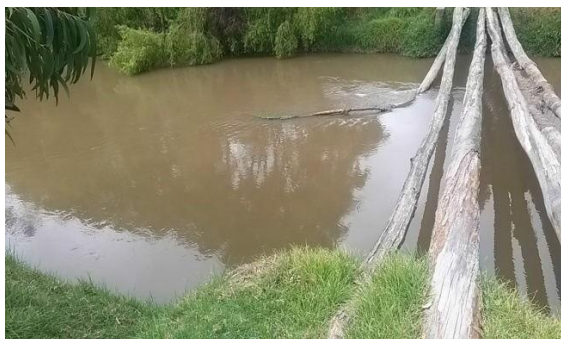
**139 – Fotografía.** Río Bogotá  
Ausencia de infraestructura adecuada para el  
desplazamiento de los habitantes del sector.

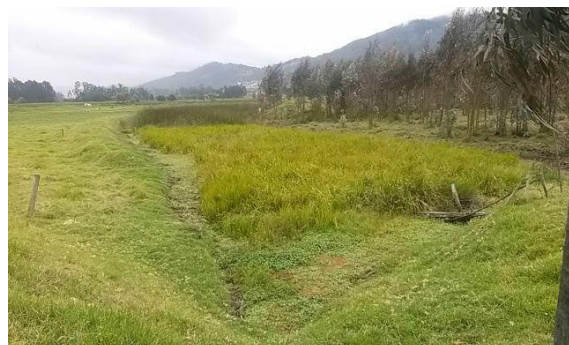
**140 – Fotografía.** Vereda La Esmeralda, sector Chiripa  
Desaparición de cuerpos de agua debido a  
procedimientos inadecuados en el levantamiento  
del jarillón.

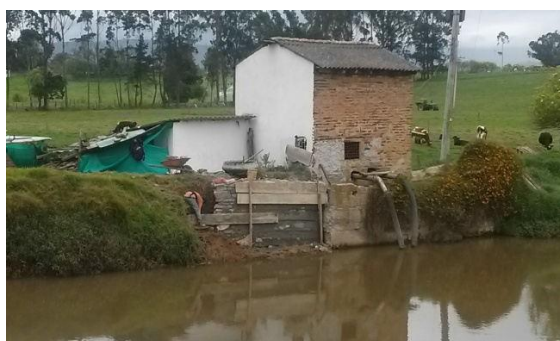
**141 – Fotografía.** Río Bogotá  
Construcción de viviendas sobre el borde del río.

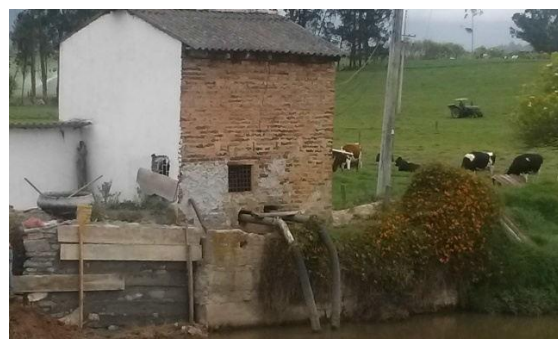
**142 – Fotografía.** Río Bogotá  
Descargue de aguas servidas sobre el río Bogotá.
