Tocancipá, 8 de mayo de 2023

ASUNTO: SITUACIÓN HIDRICA EN LA VEREDA LA ESMERALDA Y CONDICIONES DE RIESGO DE LAS RONDAS HÍDRICAS DE QUEBRADAS

GUILLERMO LEON GUALTEROS R.
SECRETARIO DE PLANEACIÓN
MUNICIPIO DE TOCANCIPÁ

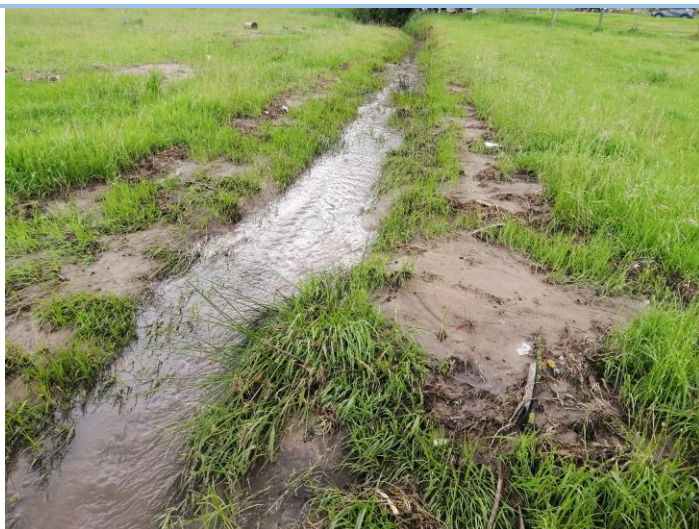
REGISTRO FOTOGRÁFICO – EVENTO 18 DE MARZO 2023	DESCRIPCIÓN
 	<p>Condiciones de la quebrada Quindingua antes de la vía autopista nacional BTS</p>

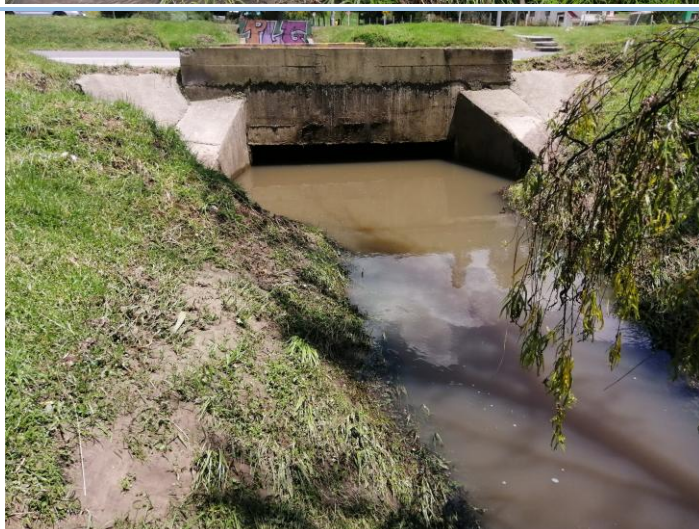
Condiciones de la quebrada Quindingua después de la vía nacional BTS donde ha perdido su cauce

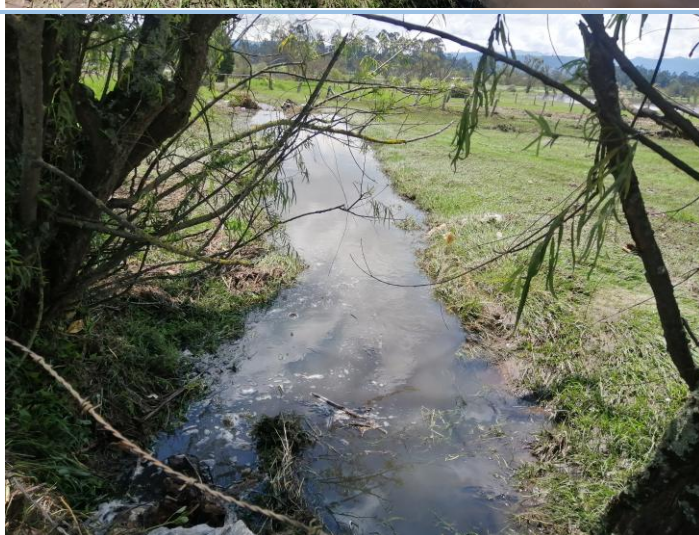
Aspecto de la quebrada Barriales antes de la vía nacional BTS

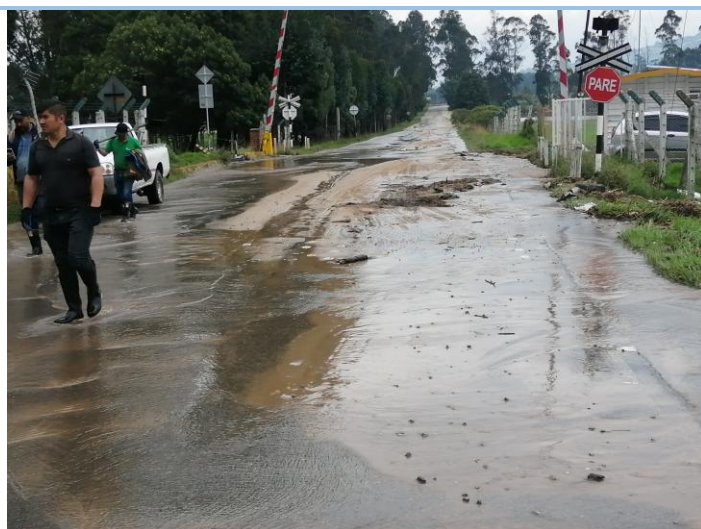
Condiciones de la quebrada Barriales después de vía nacional BTS

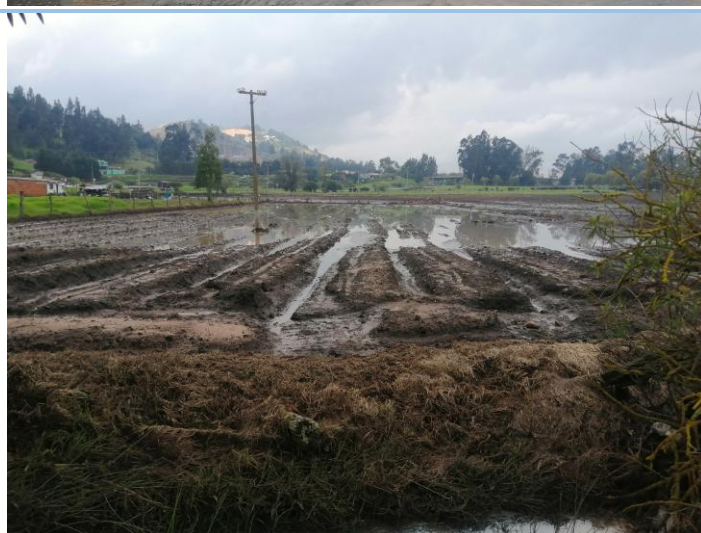
Desborde de la quebrada La Esmeralda sobre la vía Ecopetrol al no encontrar cauce y/o al estar colmatado por diferentes residuos

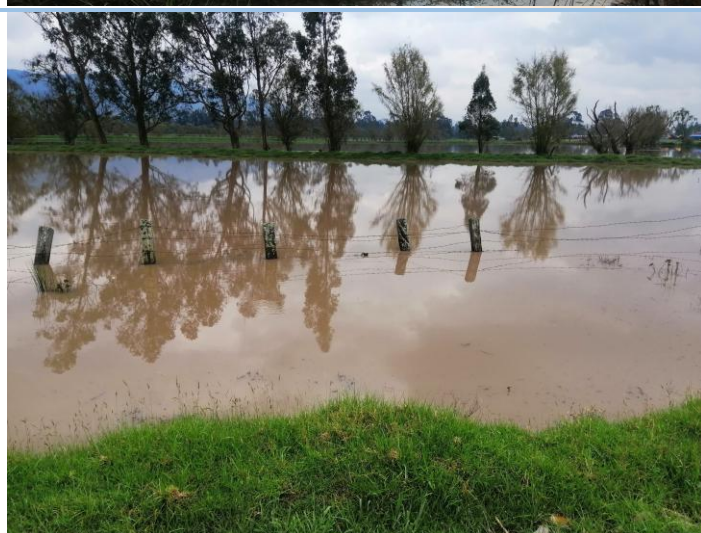
Anegamiento de predios y zonas de cultivos por la falta de un sistema hídrico conducente efectivo

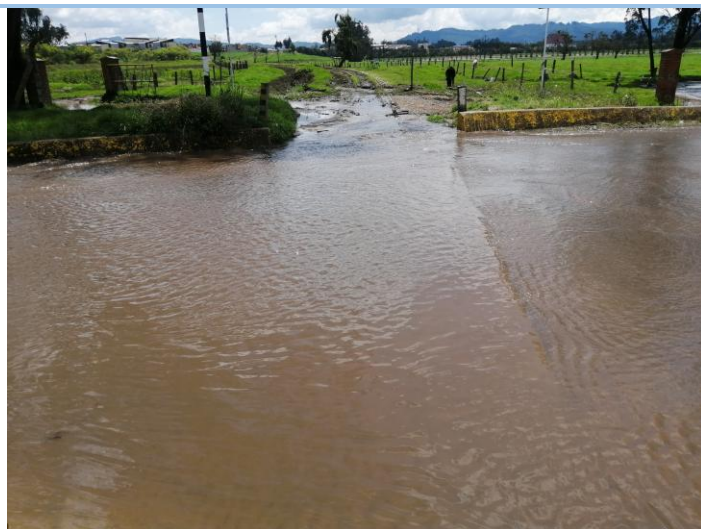
Aspecto de predios en condiciones topográficas bajas o similares al río Bogotá

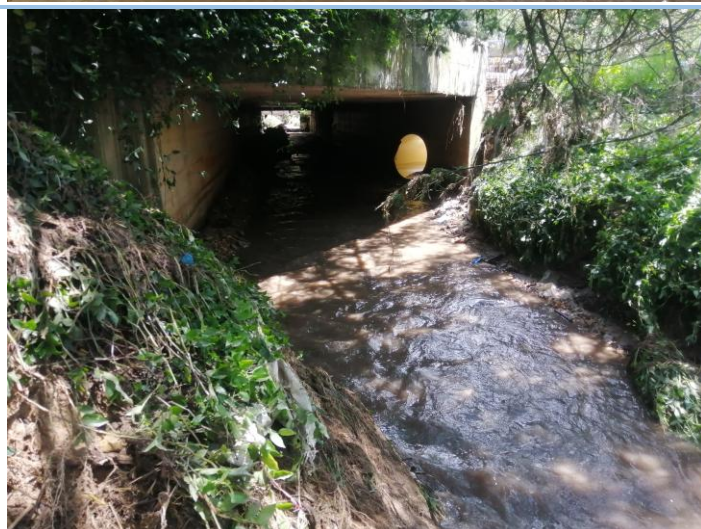
Aspecto de la vía Ecopetrol con las aguas de la quebrada fuera de su cauce

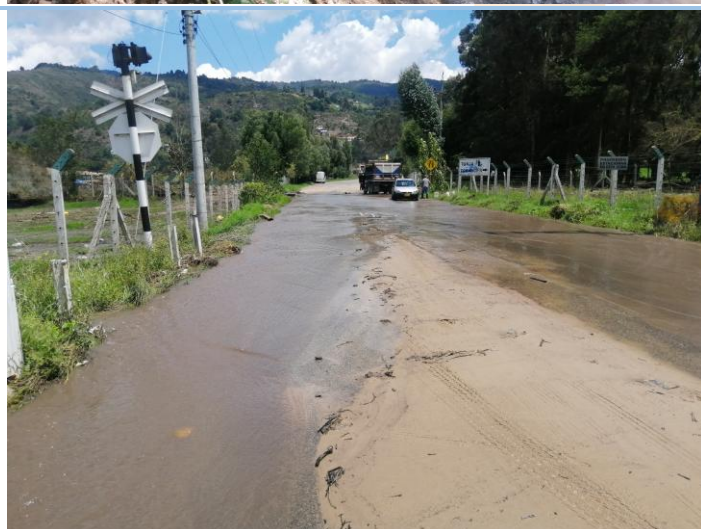
Box Culver de la quebrada La Esmeralda a su paso occidental de la vía principal nacional BTS

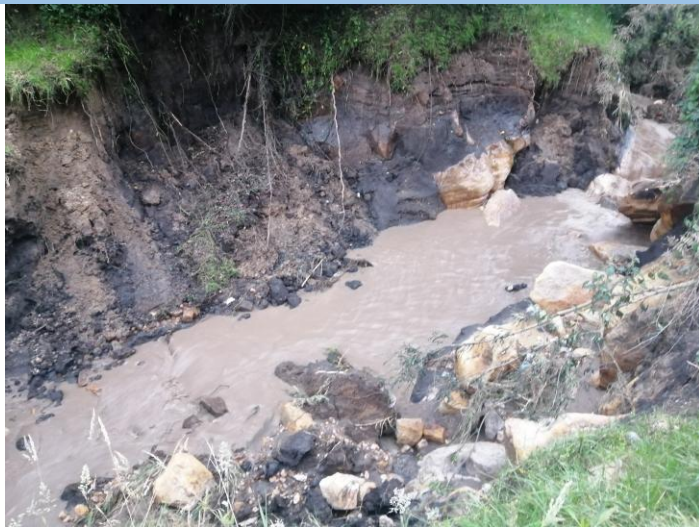
Aspecto de la zona alta de la montaña y de la zona baja que recibe las aguas y los materiales de deslave

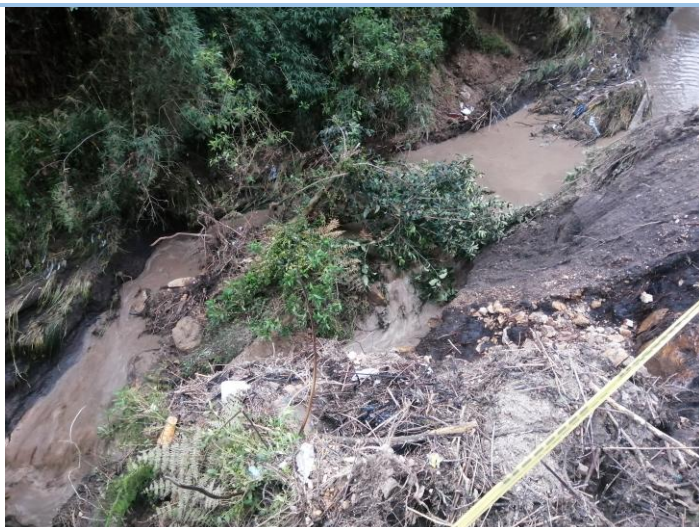
Aspecto de la parte media de la quebrada La Esmeralda posterior al evento del 18 de marzo del 2023. Se aprecian los grandes volúmenes de materiales desplazados

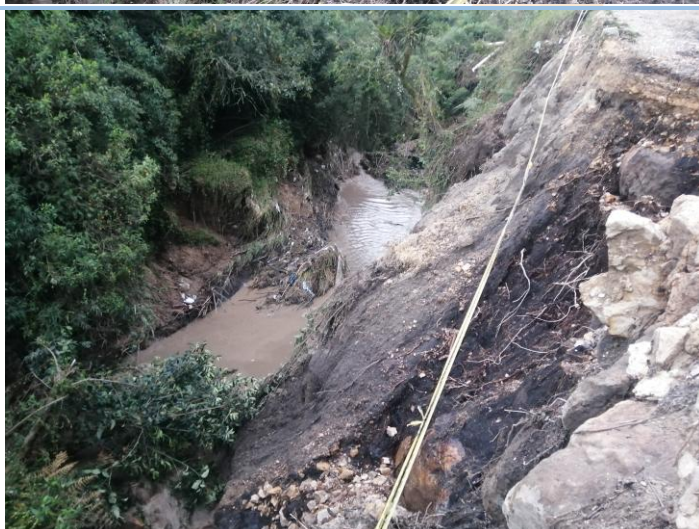
Deslizamientos y movimientos de vegetación y desplazamiento del suelo por las condiciones hídricas y de inestabilidad física en la ronda de la quebrada

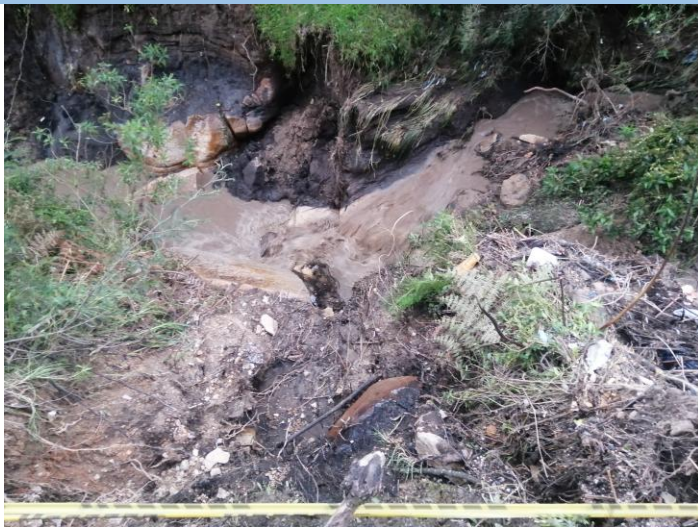
Aspecto de los volúmenes de materiales desplazados como consecuencia de las elevadas masas de agua en este lugar.

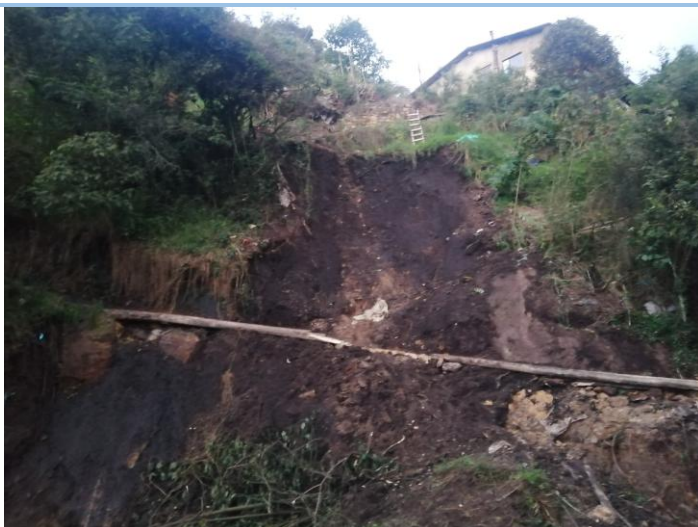
Modificación de los cauces taponamientos deslizamientos e inestabilidad de los terrenos circundantes a la quebrada La Esmeralda.

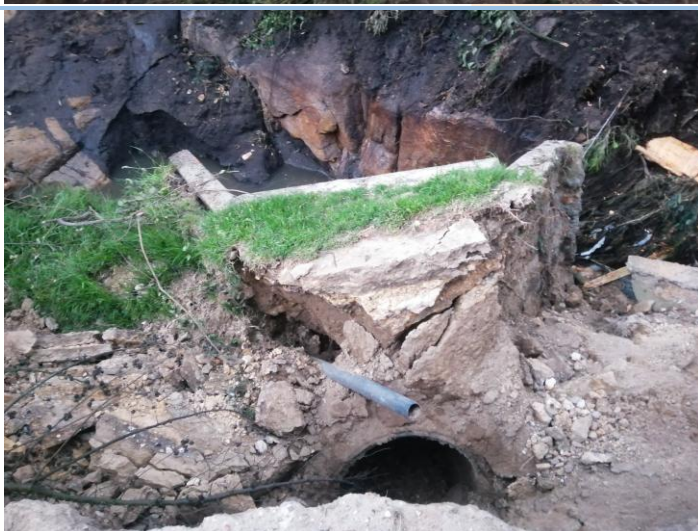
Movimientos de tierra que colocan en situaciones de riesgo viviendas cercanas al hecho de la quebrada. se calculan más de 1000 toneladas de tierra inestabilizadas, desplazadas o arrastradas por la quebrada

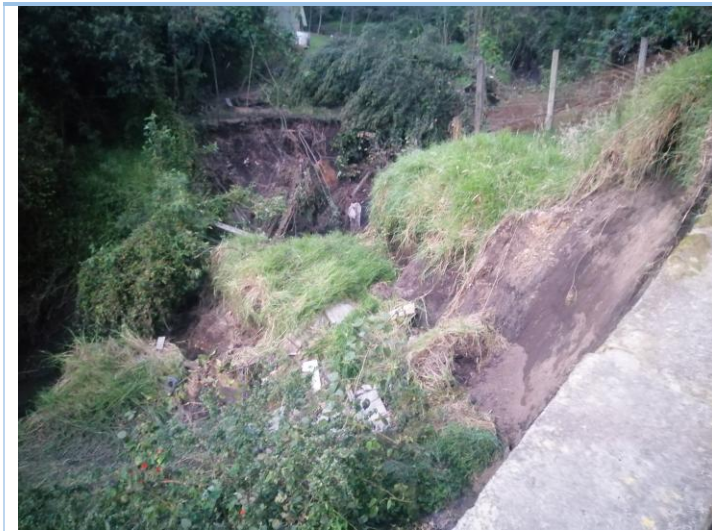
Afectación de sistemas de drenaje vías de acceso redes de acueducto Por los movimientos en masa productos de los eventos naturales

Terrenos inestabilizados
parcialmente
desplazados que
necesitan adecuación
