PBLE02 - Aprendizagem baseada em projeto

Documentação Final

3. Montagem do circuito impresso e levantamento de erros

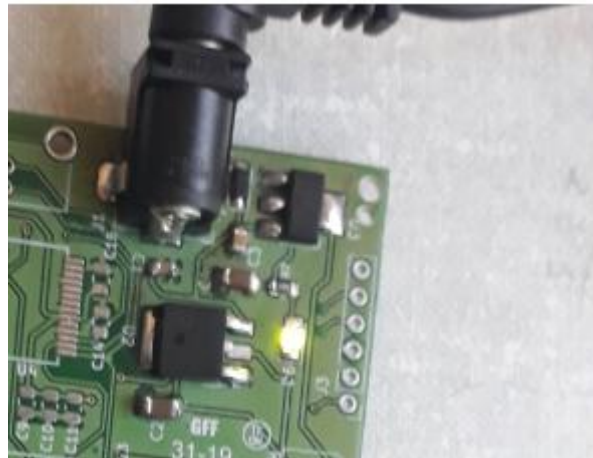
Figura 16 Circuito de Alimentação

- . Verificaram-se se as conexões das trilhas referentes ao subcircuito estavam contínuas, por meio de um multímetro.
- . Inspeccionou-se se os footprints coincidiam com as conexões de cada componente na placa.
- . Visto que não foram encontrados quaisquer erros nos dois primeiros passos, pôde-se soldar os componentes.
- . Testou-se se havia curtos circuitos entre Vcc e Gnd
- . Como não houve nenhuma sinalização de curto circuito, a placa foi energizada com uma fonte de 12 V, verificando em seguida os níveis de tensão nas saídas dos reguladores de 5 e 3.3 V conferindo se de fato estavam de acordo com o esperado.

. Por fim, após o último passo ter sido confirmado bem-sucedido verificou-se que o led da alimentação estava de fato aceso, comprovando que o subcircuito estava funcionando.

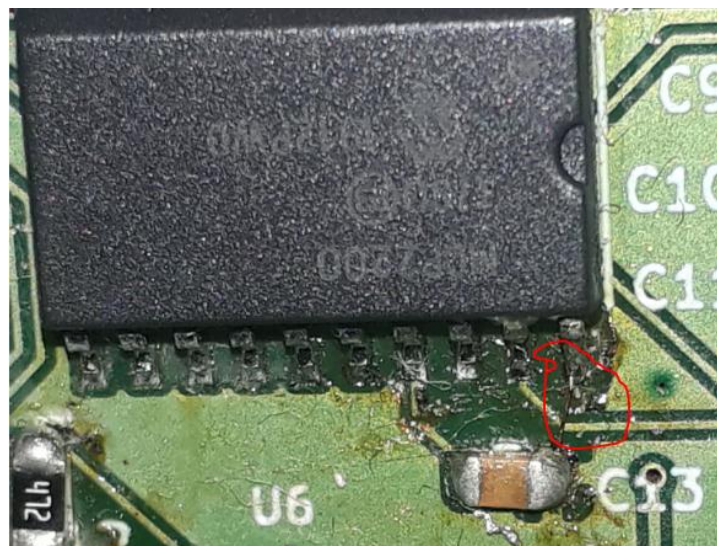
Figura 24 - corte da conexão do pino Vss com o capacitor C13

Por fim, ao consultar uma outra equipe cujo subcircuito estava funcionando implementou-se as seguintes mudanças: conectou-se diretamente o pino do reset a 3.3 V, além de cortar qualquer conexão do pino V_USB, além de jogar o pino de Vss diretamente no Gnd, retirando de uso o capacitor C13 mantendo Vdd alimentado por 3.3V. Realizaram-se essas mudanças depois da troca do mcp2200 por um novo do mesmo modelo por suspeitar de que o antigo já estivesse queimado. Por fim, conectando a placa com o computador verificou-se a instalação do driver significando o funcionamento do componente e suas conexões, o que foi confirmado ao realizar um código de receber e enviar caracteres através de um software de terminal serial que funcionou perfeitamente.

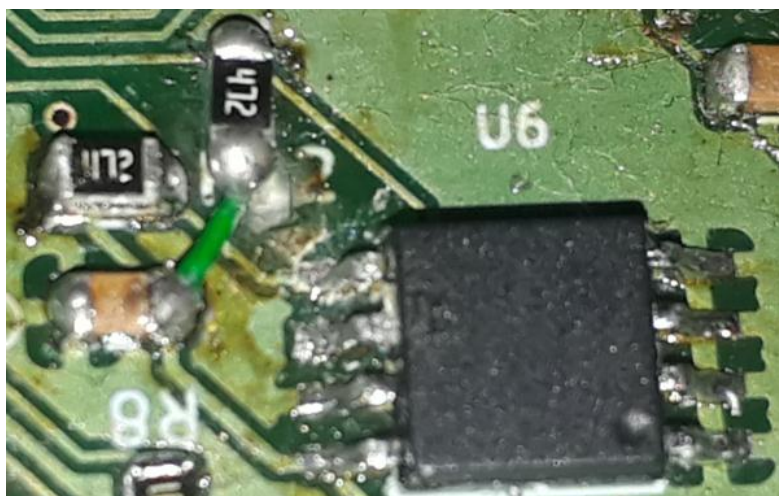
Já no circuito da memória, notou-se inicialmente de que não havia um resistor de pull-up para o pino SCL, o que configurava um equívoco já que desta forma o componente não poderia operar de forma satisfatória. Além disso, o resistor colocado como pull-up do pino SDA ($2k\Omega$), não constava na lista de compras, ou seja, estava indisponível para uso.

Figura 2- Correção do problema no circuito da memória, onde um novo resistor foi inserido e conectado junto ao capacitor C21

A solução encontrada foi inserir um resistor externo na placa conectado com o capacitor C21 de modo que fosse provido a ele 3.3 V. Foi escolhido o valor de $4k7\ \Omega$ tanto para esse resistor externo quanto para o que já estava conectado ao pino SDA já que garantia um valor seguro para o funcionamento de ambos os resistores como pull-up dada a tensão aplicada neles.

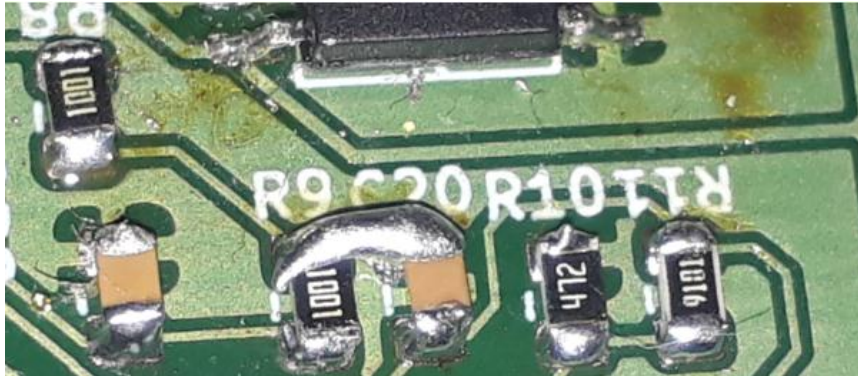
Neste subcircuito foi encontrado somente um erro. No filtro passa baixa, esqueceu-se de realizar a conexão do capacitor C20 com o resistor R9 no esquemático e consequentemente no PCB também. Bastou que na hora da solda ligasse ambos os componentes por meio do estanho.

Figura 29 - conexão externa do resistor R9 com o capacitor C20

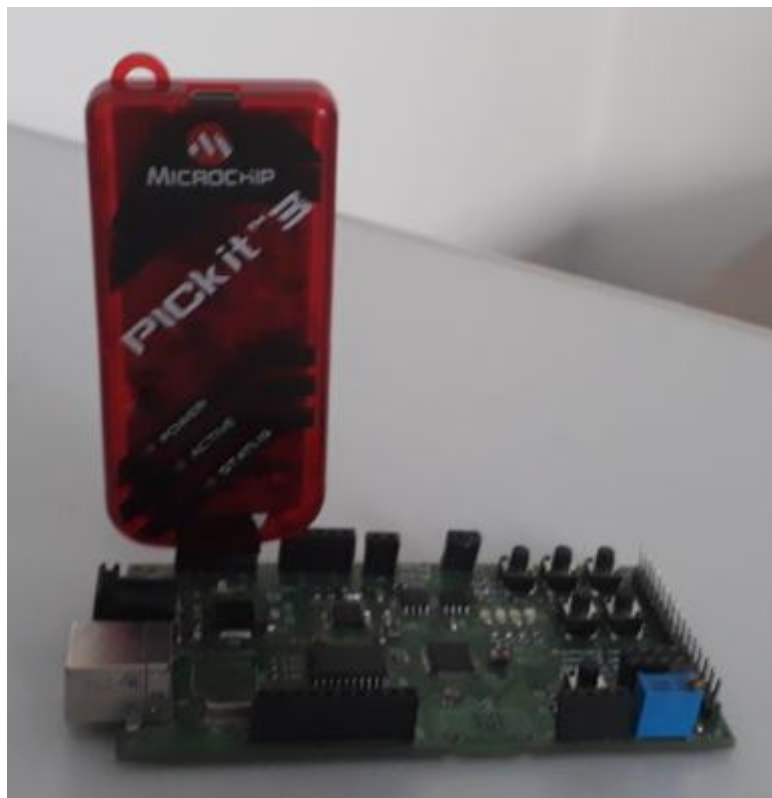
Figura 34-Colocação correta do PICKIT 3

Em relação à problemas com o gravador PICKIT3 verifique que o pino de tensão de entrada deste é alimentada com 3.3 V e não com 5 V, além de que ele está conectado na posição correta, exatamente como mostra a imagem a seguir:
