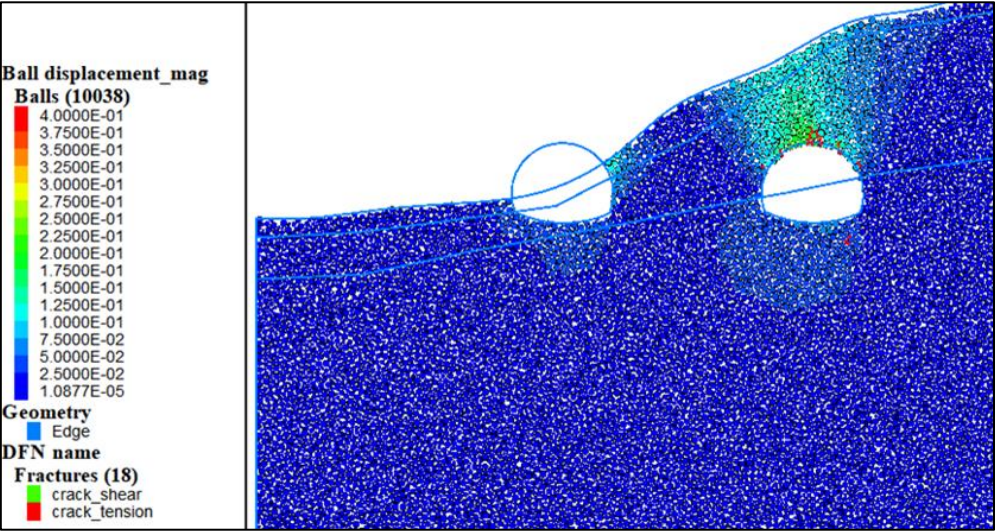
图 1 位移及裂纹扩展

从图 1 中可以看出左侧隧道位置较浅，在支护作用下很容易稳定。右侧隧道开挖过程中会产生 20cm 左右的变形，没有支护情况下难以维持自稳定，且隧道周围有裂纹扩展。
