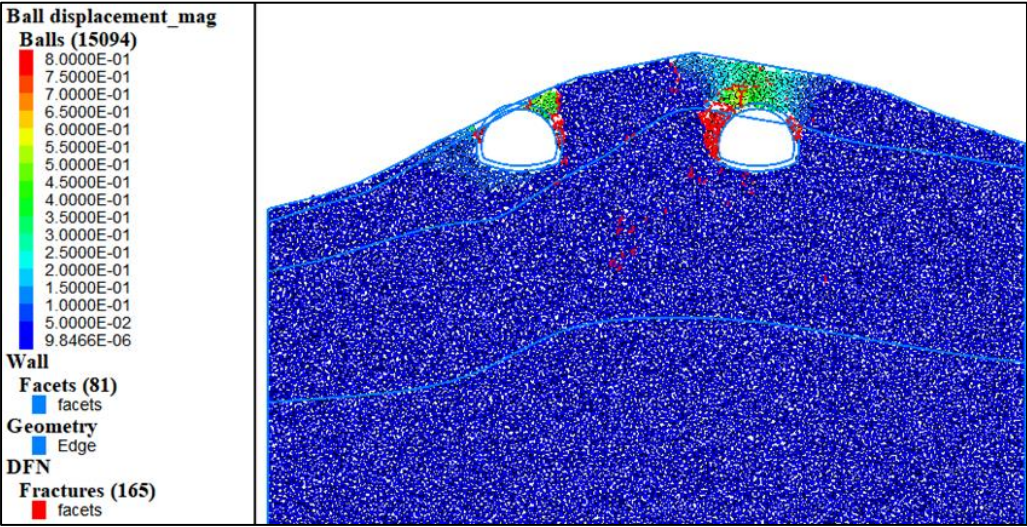
从图 1 中可以看出两侧隧道开挖过程中两侧隧道变形显著，由于埋深较浅，岩层风化严重，因此扰动过程中容易发生坍塌，位移量均超过了 30cm。

图 1 位移及裂纹扩展
