24029162-1 / 1-9FBKEJ9/ ARP Astrance / Hausmann / RSL01

Audit exposition aux inondations – BREEAM-in-USE Version 6

17-19 Boulevard Hausmann, 75009, Paris

## COMPTE-RENDU DE L'ANALYSE

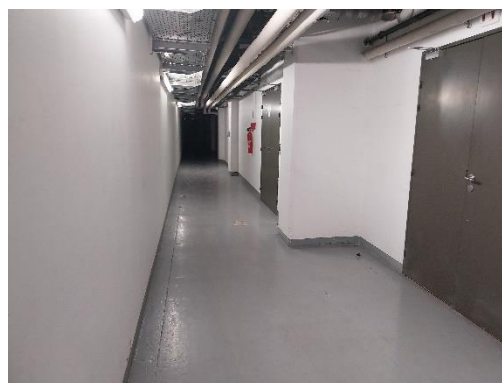
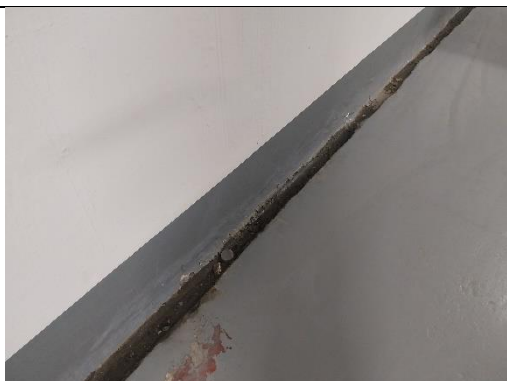
Lors de la visite, aucune infiltration d'eau n'a été repérée en sous-sol. Les murs périphériques sont propres et ne présentent pas de traces d'humidité. Il est toutefois à noter que les cunettes étaient remplies d'eau et nécessiteraient un entretien. Lors de la visite, la présence d'un cuvelage n'a pas été portée à notre connaissance.

Illustration 1 – Deuxième sous-sol

Illustration 2 – Couloir technique au 2<sup>ème</sup> sous-sol

**Illustration 3 – Cunettes autour des murs  
périphériques des parkings**

**Illustration 4 – 4<sup>ème</sup> sous-sol**

Pour conclure, d'après l'analyse de l'exposition et au regard des enjeux en sous-sol, le risque d'inondation par remontée de nappe peut être considéré comme modéré pour le site. En effet, des locaux techniques vitaux pour le bâtiment se trouvent au 2<sup>ème</sup> sous-sol, tel que le local fraîcheur de Paris, la local CPCU, le local transformateur ainsi que le groupe électrogène.

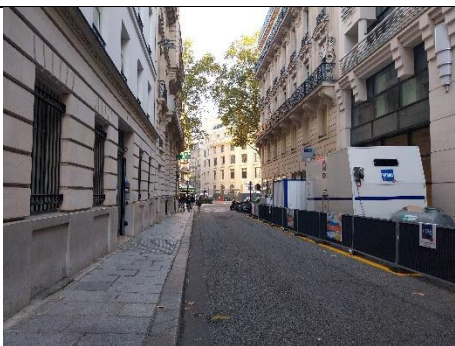
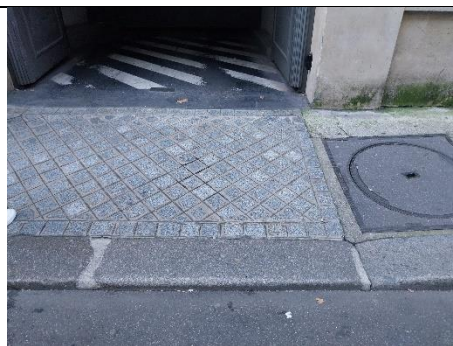
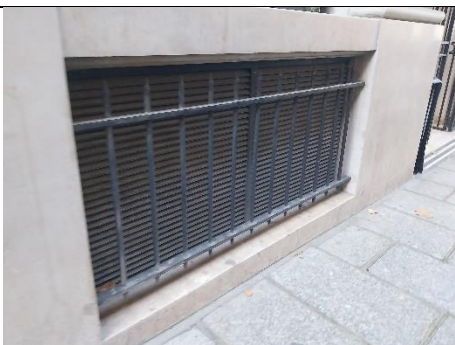
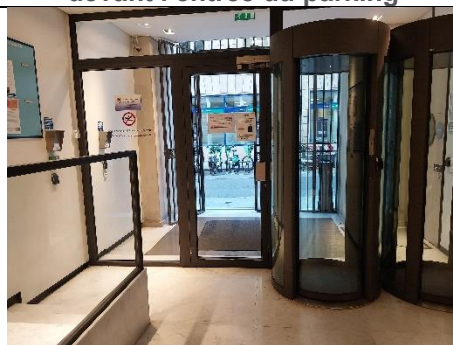
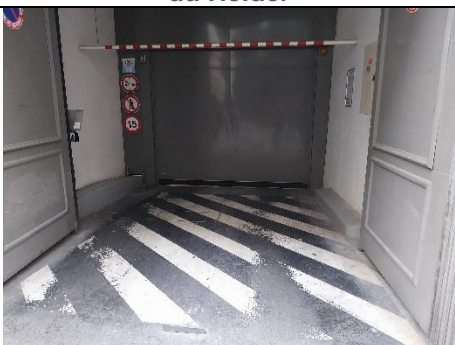
Le long de la rue du Helder, l'écoulement principal se fait du sud vers le nord pour rejoindre le boulevard Haussmann. Sur cet axe, on trouve une entrée de service dont l'altimétrie correspond au niveau du terrain naturel. Une bouche d'aération de parking y est également présente et pourrait constituer une voie d'infiltration d'eau vers les parkings en cas d'accumulation au niveau de la rue. Enfin, l'entrée de stationnement pour accéder aux niveaux en sous-sol se situe le long de la rue du Helder. La hauteur du trottoir n'assure pas la protection de la rampe d'accès, mais un caniveau placé devant le portail automatique pourra recueillir une partie des eaux de ruissellement.

**Illustration 5 – Rue du Helder**

**Illustration 6 – Hauteur du trottoir  
devant l'entrée du parking**

**Illustration 7 – Bouche d'aération du parking Rue  
du Helder**

**Illustration 8 – Entrée employés Rue du  
Helder**

**Illustration 9 – Entrée du parking Rue du Helder**

Pour conclure, d'après l'analyse de l'exposition et au regard des enjeux, le risque d'inondation par ruissellement peut être considéré comme faible pour le site. Les scénarios modélisant les effets du changement climatique convergent vers une augmentation de l'intensité des phénomènes dont particulièrement l'augmentation des précipitations, c'est-à-dire des épisodes pluvieux plus intenses pouvant entraîner des ruissellements urbains plus importants. Bien qu'actuellement le site ne soit pas considéré à risque vis-à-vis du ruissellement urbain, il pourrait le devenir dans le futur. La zone la plus exposée serait l'entrée du parking souterrain au niveau de la Rue du Helder.

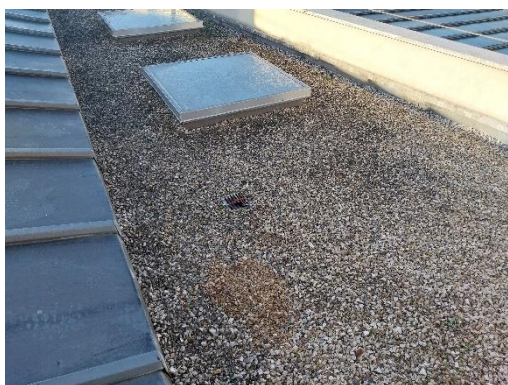
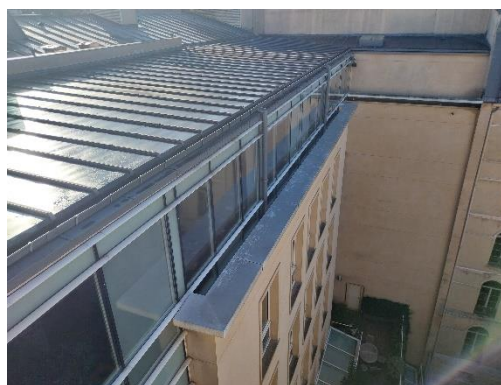
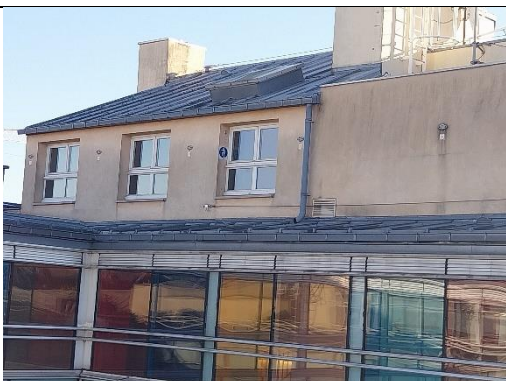
Les eaux pluviales des toitures sont évacuées par des collecteurs d'eau pluviale et des gouttières qui rejoignent des descentes intérieures. Les descentes ne sont pas visibles dans les étages. Les collecteurs d'eau pluviale sont équipés de grilles de protection qui sont entretenues 1 fois par an. Au cours de la visite, une grille de protection a été constatée endommagée, un remplacement de cet équipement pourrait s'avérer nécessaire. Les eaux pluviales descendent ensuite en gravitaire jusqu'au dernier sous-sol où elles sont relevées grâce à une pompe de relevage vers le refoulement principal situé au niveau -2. Les descentes pluviales sont visibles dans les parkings et sont protégées par des protections métalliques.

**Illustration 10 – Grille de protection d'une  
descente pluviale en toiture**

**Illustration 11 – Gouttières le long du  
bâtiment**

**Illustration 12 – Gouttière**

Mesures recommandées* pour le périmètre d'étude
Une vérification et un entretien assidu des grilles de protection et des gouttières en toiture à l'automne et avant tout évènement de précipitations intenses annoncé.
Le remplacement des équipements défectueux en toiture.
Continuer l'entretien et une surveillance des équipements sensibles (bac à graisse, pompe de relevage, ...).
Mettre en place un entretien et un contrôle régulier de l'étanchéité des différentes verrières.
Déterminer si un cuvelage est présent sur les murs périphériques en sous-sol. Dans le cas contraire, instaurer un contrôle des murs périphériques lors des crues de la Seine.
S'équiper de moyens de protection afin d'intervenir rapidement sur des dysfonctionnements isolés venant de l'extérieur ou de l'intérieur dont des inondations ponctuelles (rupture de canalisations, fuite, avaloir bouché, ruissellements...). Ces équipements sont de types boudins, aspirateur à eau, pompe mobile, détecteur de présence d'eau...

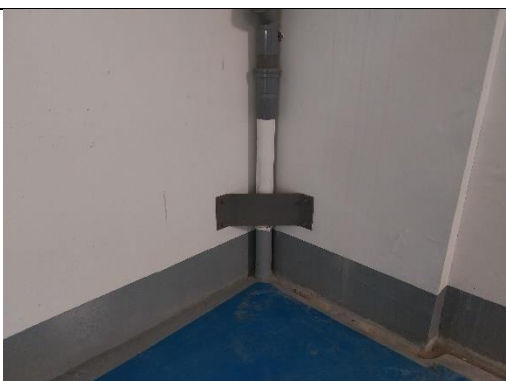
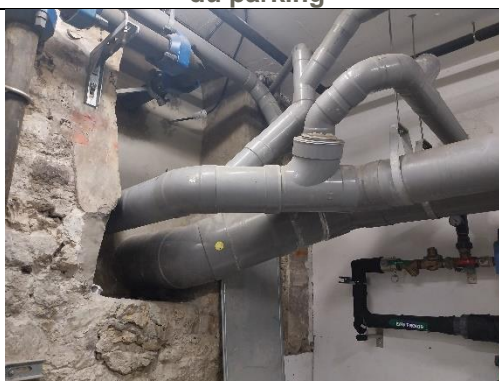
Le réseau est séparatif. Lors de la visite, la présence d'un clapet anti-retour sur le réseau d'eau pluviale n'a pas été portée à notre connaissance.

**Illustration 14 – Canalisation d'eau pluviale  
en sous-sol**

**Illustration 15 – Refoulement des eaux  
pluviales**

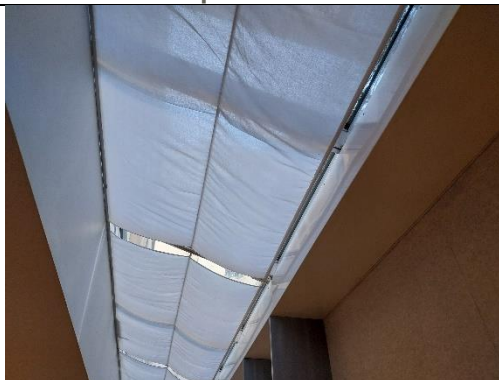
Au-dessus du hall principal se trouve une grande verrière qui présente des traces de rétention d'eau à ses extrémités. Un contrôle régulier de l'étanchéité de cet équipement est à mettre en place. De la même manière, une verrière est présente le long de la cantine du bâtiment. Un entretien et des contrôles réguliers sont à mettre en place.

**Illustration 16 – Verrière du hall principal**

**Illustration 17 – Verrière le long de la  
cantine**

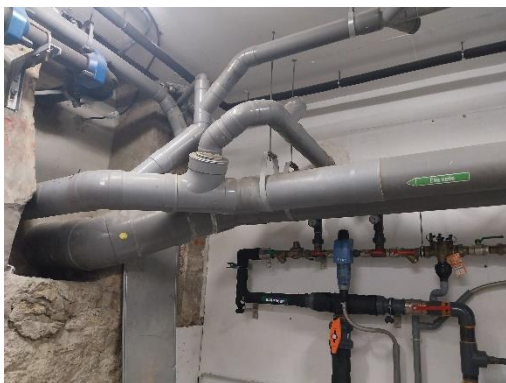
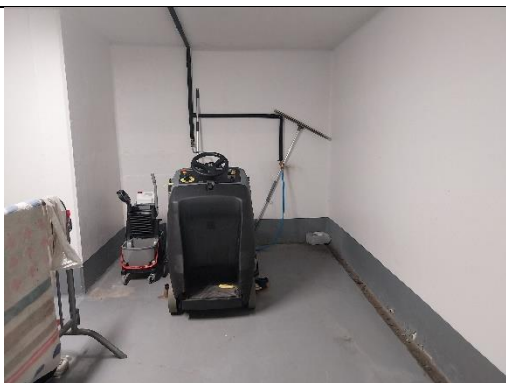
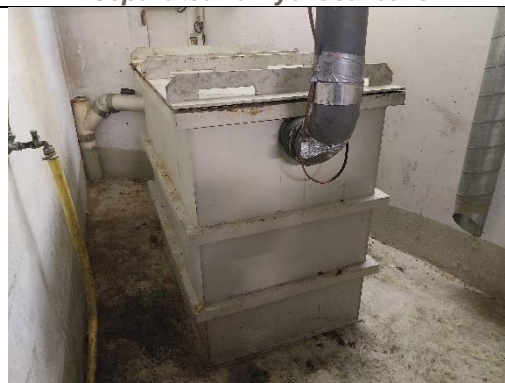
Les eaux usées descendent en gravitaire jusqu'aux fosses de relevage où elles rejoignent ensuite les égouts au même endroit que les eaux pluviales. Lors de la visite, la présence d'un clapet anti-retour n'a pas été portée à notre connaissance. Les deux pompes de relevages présentes au niveau -4 datent de 2020 et 2023, elles sont entretenues annuellement.

Le site est équipé d'un séparateur à hydrocarbure pour les eaux usées des parkings. Cet équipement est entretenu annuellement.

Le site possède une cuisine et est équipé d'un bac à graisse. Cet équipement est entretenu 2 fois par an.

*Illustration 18 – Refoulement des eaux usées*

*Illustration 19 – Sanitaires au niveau -2*

*Illustration 20 – Pompes de relevages*

*Illustration 21 – Fosses de relevage et séparateur à hydrocarbure*

*Illustration 22 – Station de lavage*

*Illustration 23 – Bac à graisse*

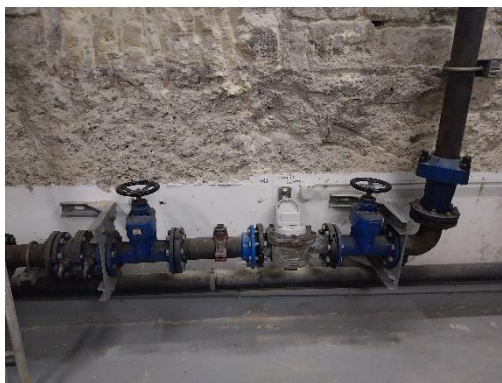
Le local d'arrivée générale d'eau potable est situé au rez-de-jardin. Un relevé de compteur est effectué chaque mois ce qui limite le risque.

**Illustration 24 – Arrivée générale d'eau  
potable sur le site**
