FICHE ENERGIE - CARBONE - CLIMAT

Evaluation de la performance environnementale, trajectoires 1,5 et risques physiques

Mandat n°1666 | Paris 17 Haussmann

2023

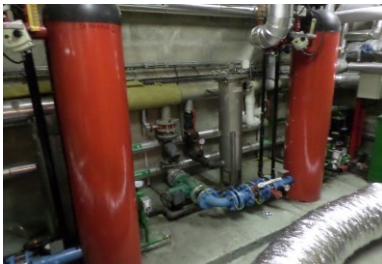
Chauffage principal			
Production

Production : Sous-station CPCU munie de 2 échangeurs multitubulaires Emission : Ventilo-convecteurs 4 tubes et préchauffage de l'air par CTA		
	Modèle	CETETHERM	CETETHERM
Gestion 	Nombre d'unités	1	1
	Zones desservies	RDC Bureaux	RDC Hall
	Année d'installation	2004	2020
	Puissance calorifique unitaire	500 Kw	500 Kw
	COP		
	Fluide (charge unitaire)	R410-A (16,6 kg)	R410-A (2,99 kg)
Un régulateur en fonction de la T°C extérieure a été installée en 2020. A noter qu'un échangeur séparatif à plaque permet l'alimentation en eau chaude du commerce de pied d'immeuble. Cet équipement est connecté à la GTC du site. En fonctionnement toute l'année. Coupure nocturne et weekend.

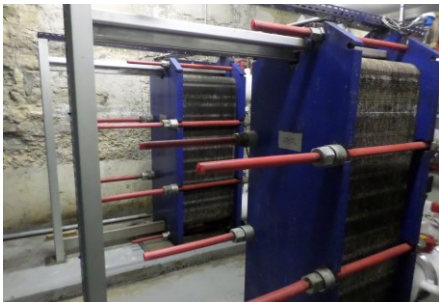
Climatisation 1			
Production

Production : Sous-station CLIMESPACE munie de 2 échangeurs à plaques Emission : Ventilo-convecteurs 4 tubes et prérefroidissement de l'air par CTA		
	Modèle	ALFA LAVAL	ALFA LAVAL
Gestion 	Nombre d'unités	1	1
	Zones desservies		
	Année d'installation	2002	2002
	Puissance frigorifique unitaire	700 Kw	700 Kw
	EER		
	Fluide (charge unitaire)		
Equipements reliés à la GTC du Site. En fonctionnement toute l'année. Coupure nocturne et weekend.

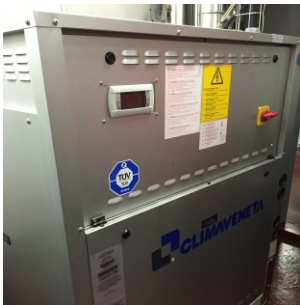
Climatisation 2			
Production

Production : Pompe à chaleur eau/eau haute température Emission : Ventilo-convecteurs 4 tubes et prérefroidissement de l'air par CTA		
	Modèle	CLIMAVENETA	CLIMAVENETA
Gestion 	Nombre d'unités	1	1
	Zones desservies		
	Année d'installation	2015	2015
	Puissance frigorifique unitaire	68 kW	68 kW
	EER		
	Fluide (charge unitaire)		
Equipements reliés à la GTC du Site. En fonctionnement toute l'année. Coupure nocturne et weekend.

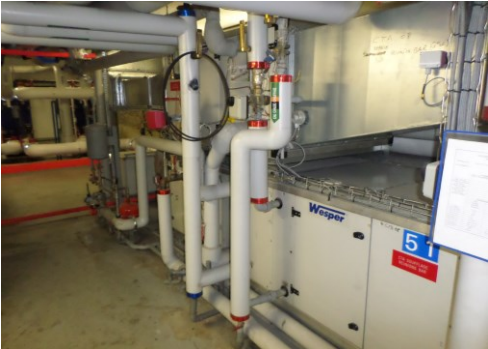
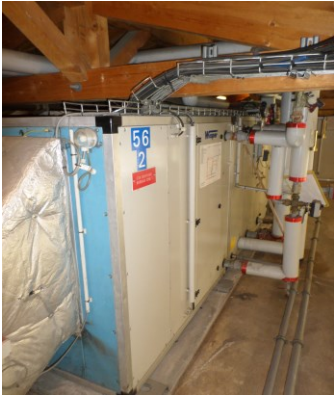
Traitement de l'air			
Production

Centrales de traitement d'air double flux gainées aux ventilo-convecteurs des zones associées.		
	Modèle	WESPER - CDC 85	PL 09/24WESPER - CDC 170
	Nombre d'unités	1	1
	Année d'installation	2003	2003
	Type de flux	Soufflage/Extraction	Soufflage/Extraction
	Débit	7 400 m3/h	10 760 m3/h
	Puissance batterie électrique		
	Puissance absorbée		
	Zones traitées	Bureaux Helder	Bureaux Haussmann
	Modèle	WESPER - CDC 21	WESPER - CDC 71
Gestion	Nombre d'unités	1	1
	Année d'installation	2003	2003
Equipements reliés à la GTC du Site.			
Planning horaire de fonctionnement (5h00 - 21h00).			
Commentaires
